**NW-0540/P/06**

**Ocena przydatności hal A, estakady i torów  
jezdnych suwnic dla potrzeb adaptacji hali na  
laboratorium badawcze Zakładu NP**

Tytuł pracy: Ocena przydatności hal A, estakady i torów  
jezdnych suwnic dla potrzeb adaptacji hali na  
laboratorium badawcze Zakładu NP

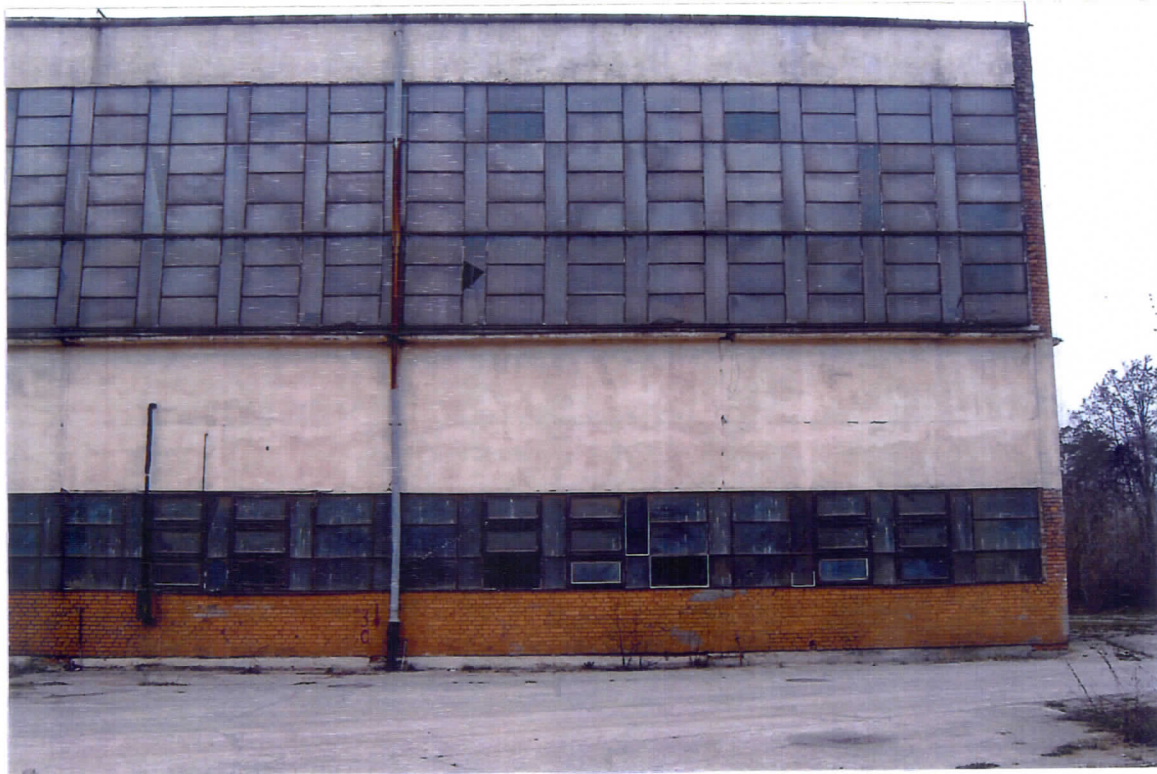
ściana południowa rysunki nr 1; 2; 3 i 4;

Część środkową ściany wykonano z płyt żelbetowych prefabrykowanych, ocieplonych. Płyty są samonośne, marki płyt są przyspawane do konstrukcji stalowej hali. Spoiny łączące płyty z konstrukcją stalową są w wielu miejscach osłabione, wskazują na to szczeliny pomiędzy elementami ściennymi. Uszkodzenia płyt przedstawiono na rysunkach nr 1-6.

Powyżej cokołu i ponad płytami płyt znajdują się pojedyncze okna stalowe. Ramy okien są miejscowo uszkodzone, oszklenie okien jest w bardzo złym stanie. Uszkodzenia okien przedstawiono na rysunkach nr 1-10.

Rys 1 Widok zewnętrznej ściany południowej przy ścianie szczytowej Hali 1. Widoczne odspojenie ściany szczytowej i rysy pomiędzy prefabrykowanymi płytami ściennymi.

Ściany zewnętrzne i okna są starego typu zaprojektowane w innej technice budowlanej i przy innych wymaganiach cieplno budowlanych budynku. W zasadzie poza cokołem i budynkiem biurowym wszystkie ściany i okna stalowe należało by rozebrać i wykonać na nowo. W przypadku wzrostu ciężaru ścian należy przeanalizować nośność podwalin.

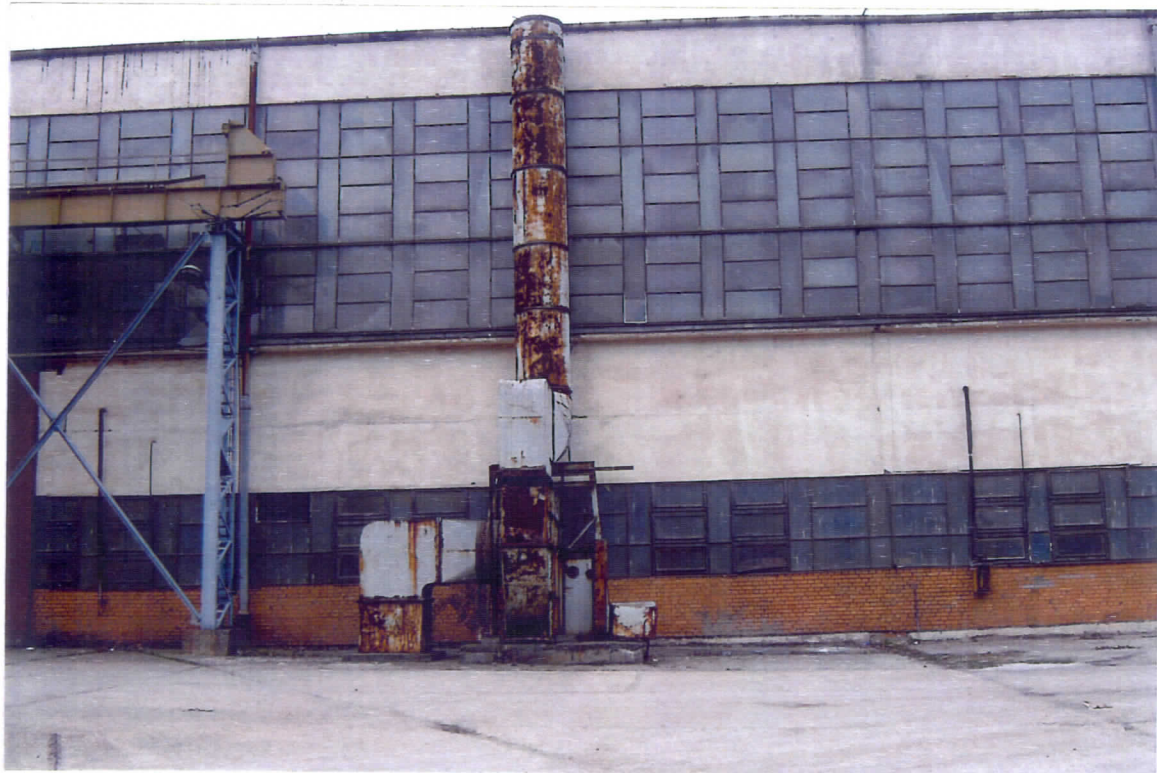
Rys 2 Widok zewnętrznej ściany południowej Hali 1 . Widoczne rysy pomiędzy prefabrykowanymi płytami ściennymi.

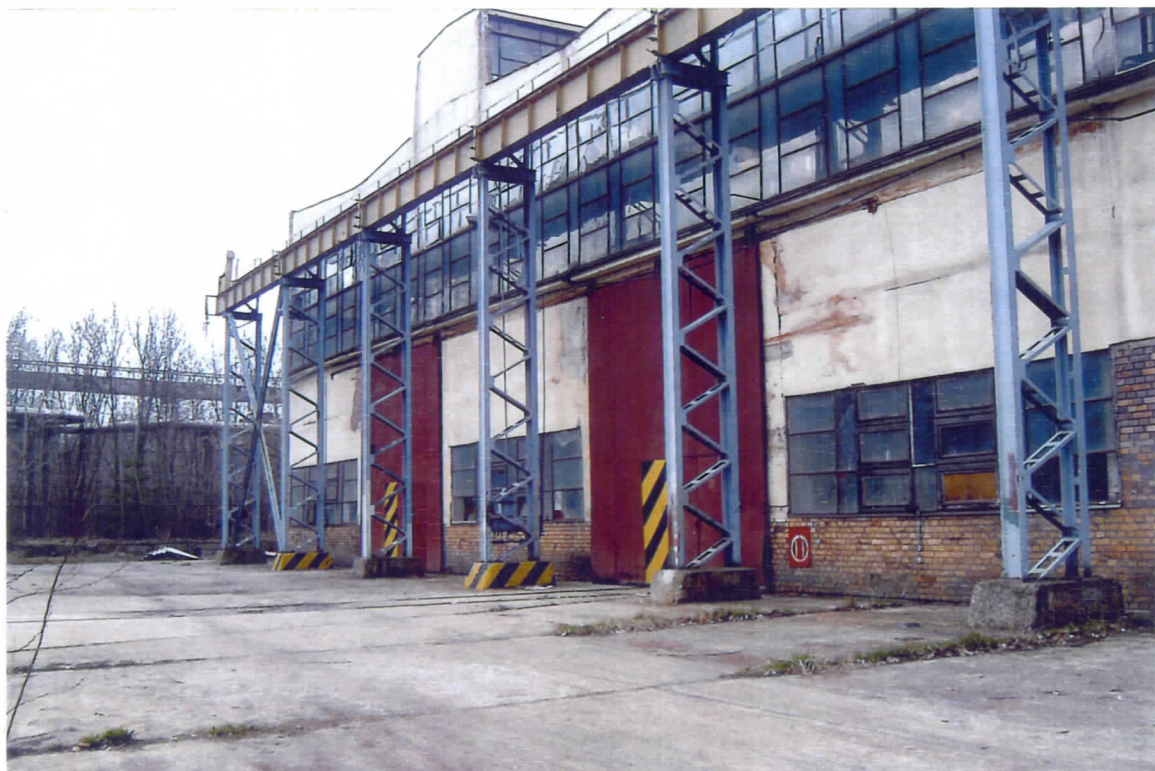
Rys 4 Widok zewnętrznej ściany południowej w osiach 1-5 . Widoczne rysy pomiędzy prefabrykowanymi płytami ściennymi.

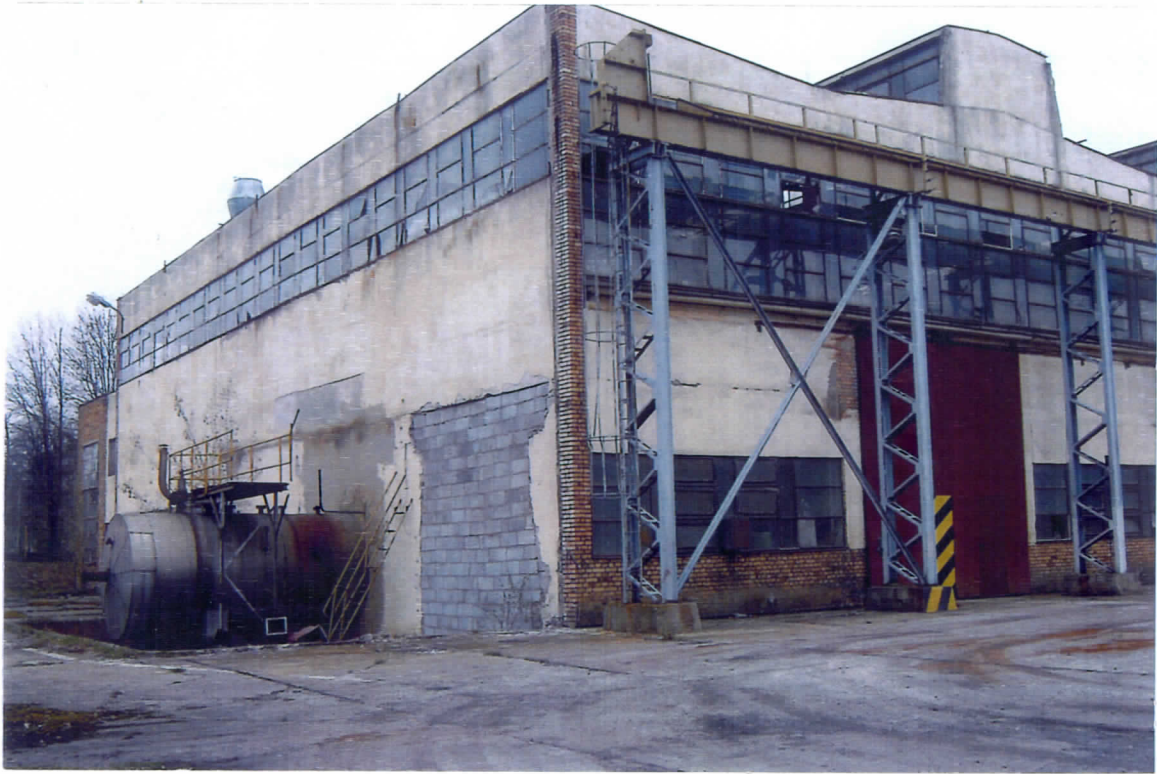
Rys 5 Widok narożnika zewnętrznej ściany zachodniej i południowej w osi 1.

ściana zachodnia szczytowa rys. nr 5;

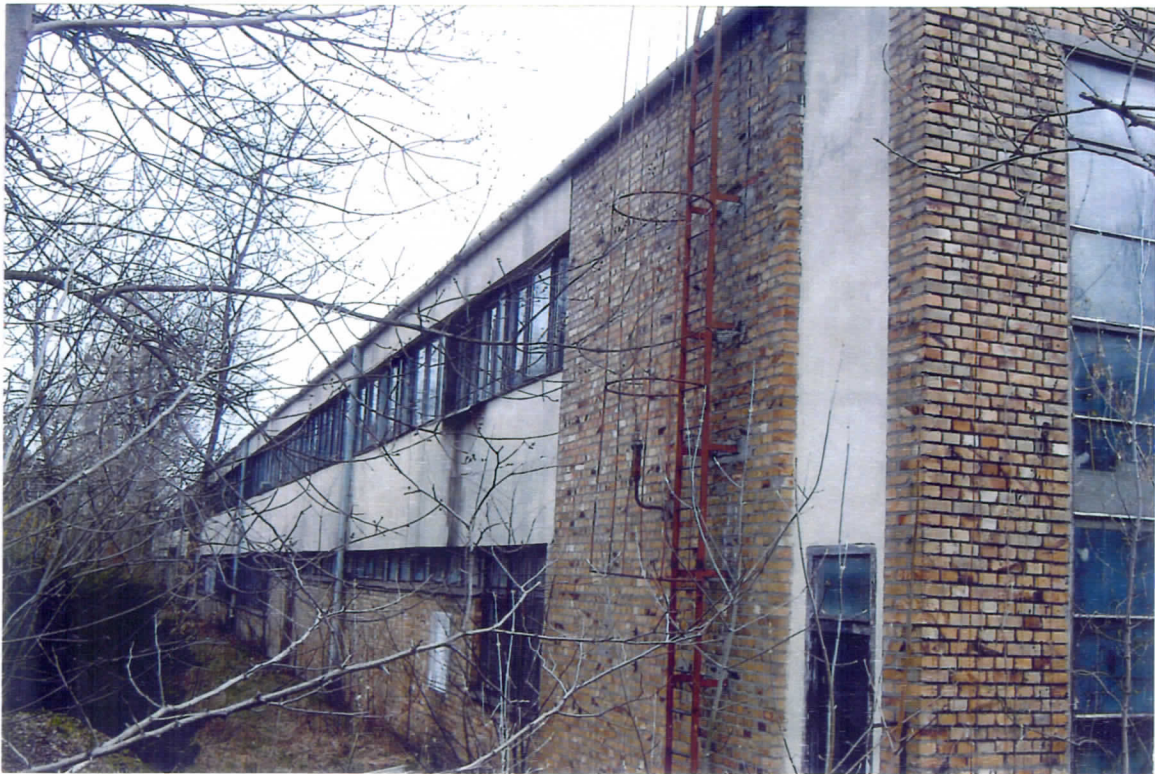
Rys 6 Widok zewnętrznej ściany północnej w osiach budynku biurowego.

ściana północna rys. nr 6;

Ściany zewnętrzne budynku biurowego są w dostatecznym stanie. Okna są zniszczone. Widok ścian budynku biurowego przedstawiono na rysunku 6.

Budynek biurowy jest w dostatecznym stanie. Konstrukcja budynku wymaga naprawy uszkodzeń i pęknięć, ocieplenia ścian, wymiany okien oraz naprawy dachu.

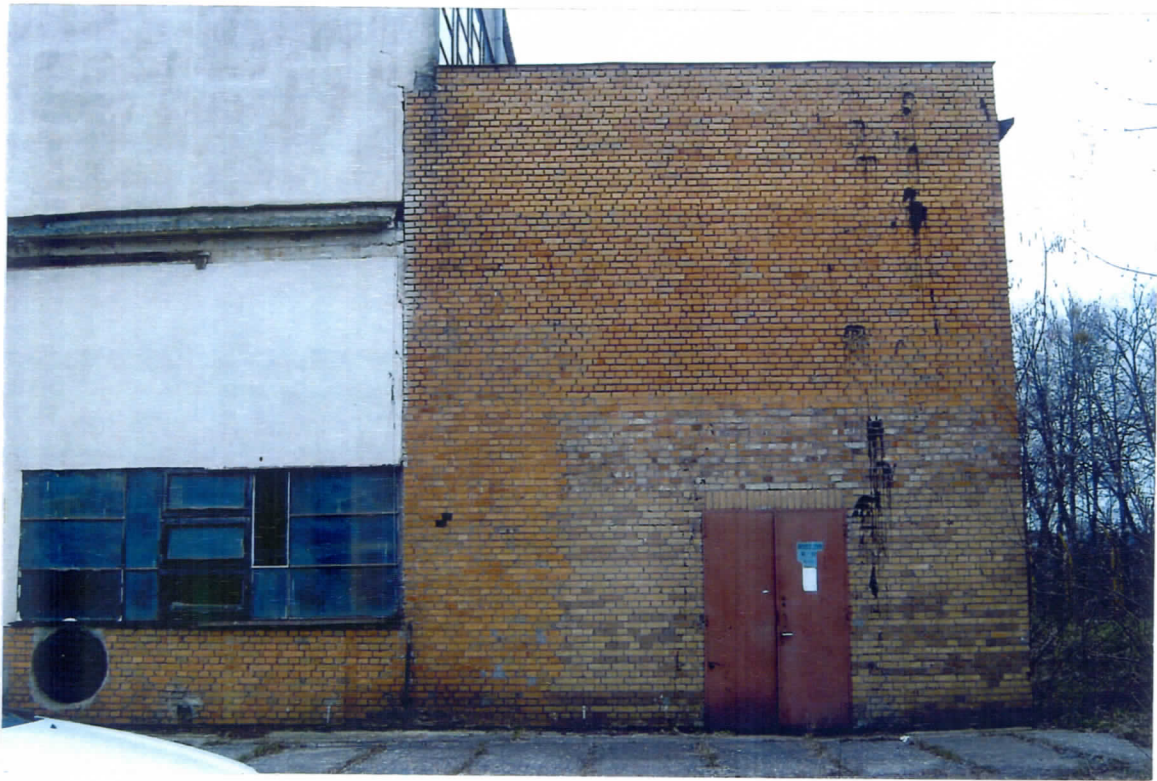
ściana wschodnia szczytowa rysunki nr 7; 8; 9; i 10.

Rys 7 Widok zewnętrznej ściany wschodniej, szczytowej, hali 1 i budynku biurowego. Widoczne odspojenie ściany szczytowej hali 1.

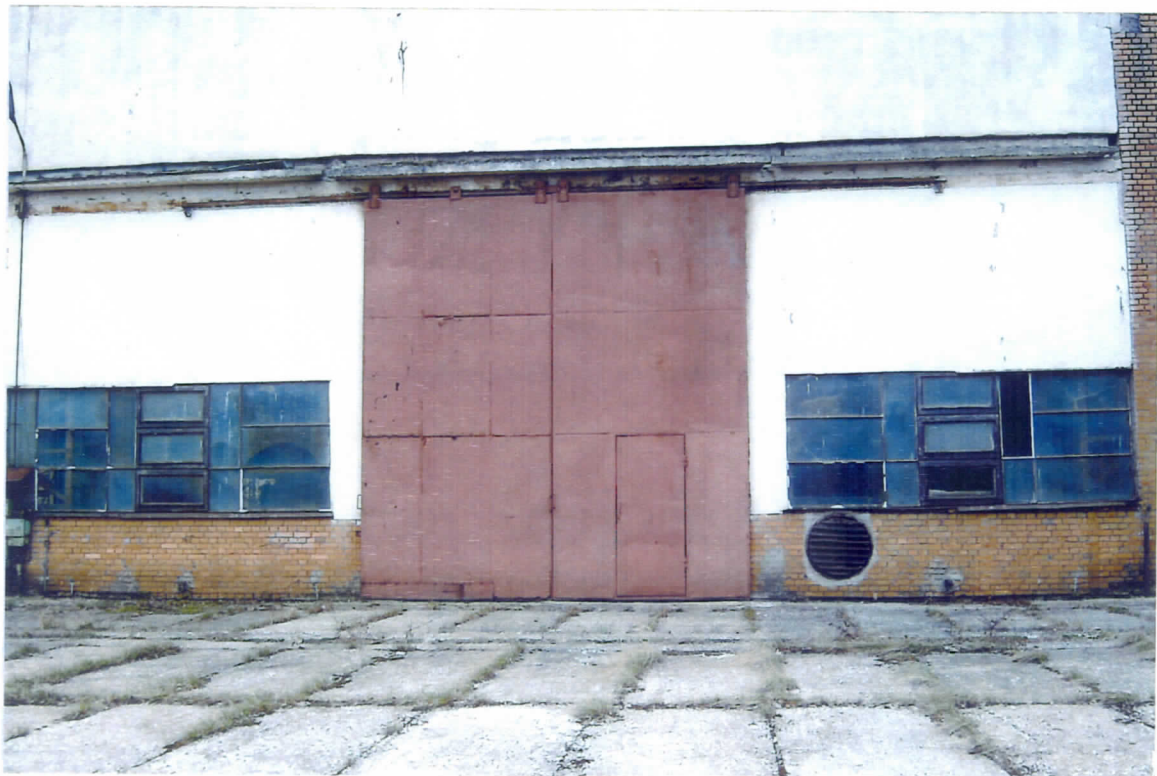
Rys 8 Widok zewnętrznej ściany wschodniej hali 1.

Ściana szczytowa wschodnia została odspojona od słupów hali, szerokość rozwarcia rysy wynosi 3 do 10 mm. Przedstawiono to na rys. 8 i 9.

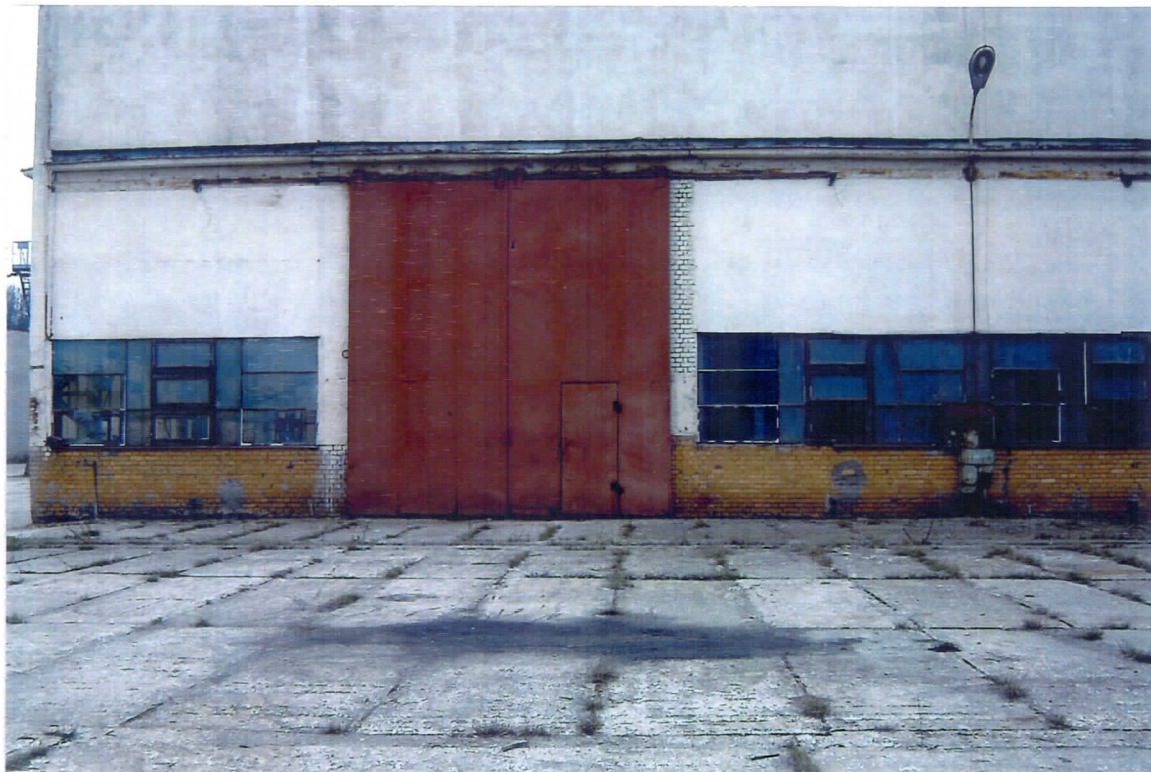
Rys 9 Widok zewnętrznej ściany wschodniej hali 1 i budynku biurowego. Widoczne odsłonięcie ściany szczytowej hali.

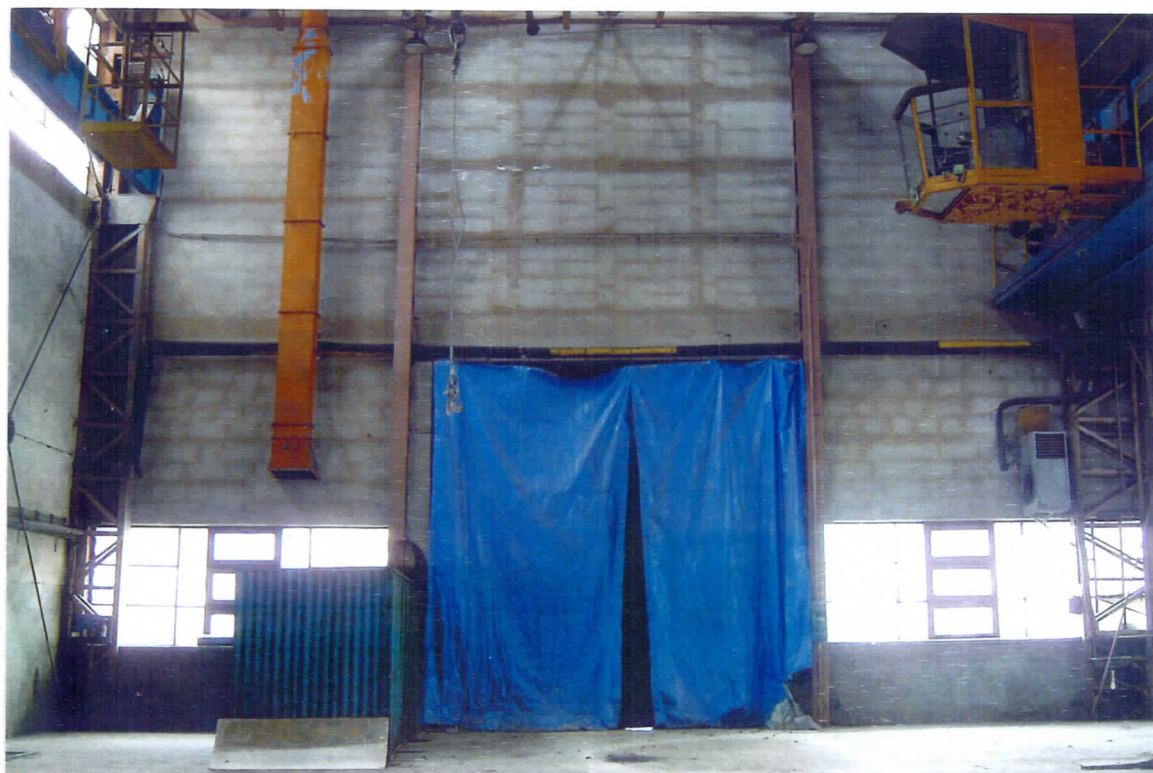
Rys 10 Widok od strony wewnętrznej ściany wschodniej hali 1. Widoczne przemarzanie ściany z gazobetonu.

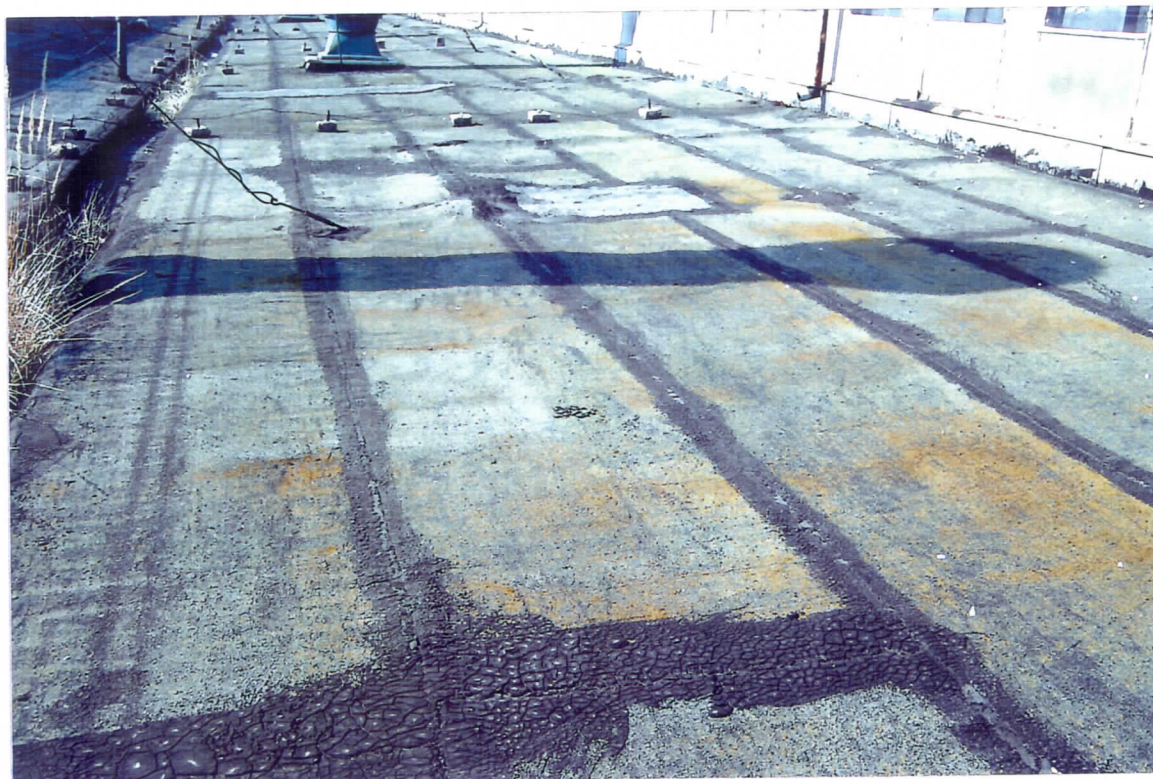
Rys 11 Widok pokrycia dachu hali 1.

Pokrycie dachu papą jest w zasadzie zniszczone a w wielu miejscach oderwane od płaszczyzny dachu przez wiatr. Obróbki blacharskie oraz instalacja odprowadzająca wodę z dachu są zniszczone. Kanały i rynny odprowadzające wodę są niedrożne. W wielu miejscach, a szczególnie w przykoszach odprowadzających wodę z dachu, woda przecieka do wewnątrz hal.

Pokrycie dachu i świetlików, obróbki blacharskie i wszystkie elementy znajdujące się na dachu hal zostały zniszczone. Wszystkie warstwy na dachu do powierzchni betonu płyt dachowych i płyt świetlików należy rozebrać. Płyty należy naprawić, szczególnie płyty narażone obecnie na bezpośrednie przeciekanie wody. Nowe warstwy izolacyjne i pokrycie dachu należy wykonać jako lekkie.

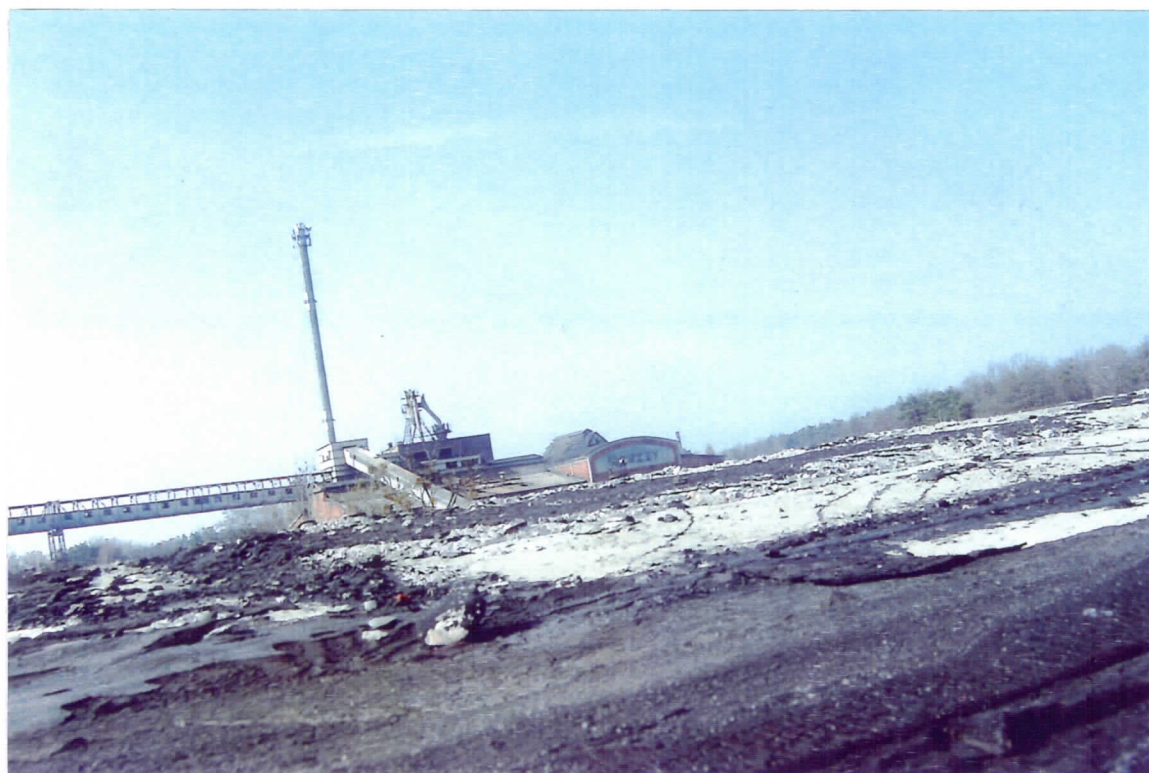
Rys 12 Widok pokrycia dachu hali 2 . Widoczne całkowite zniszczenie pokrycia dachu.

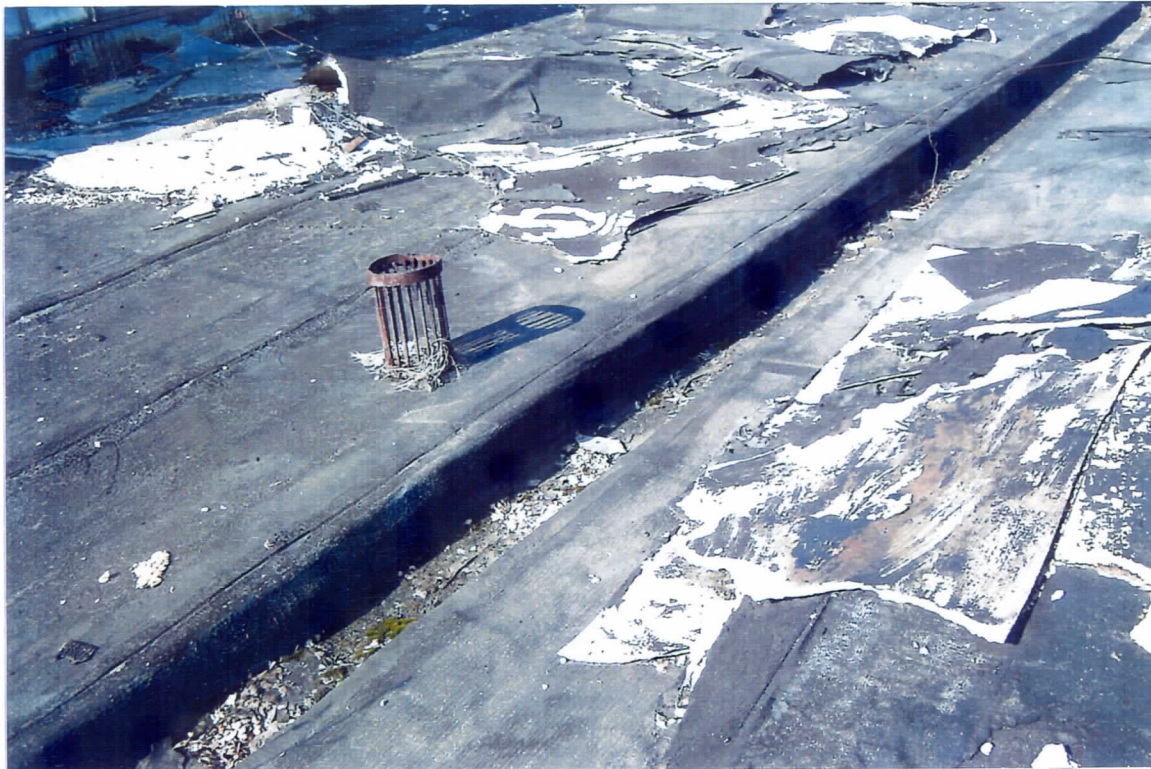
Rys 13 Widok pokrycia dachu hali 1. Widoczne zniszczenie pokrycia i koryta odprowadzającego wodę z dachu.

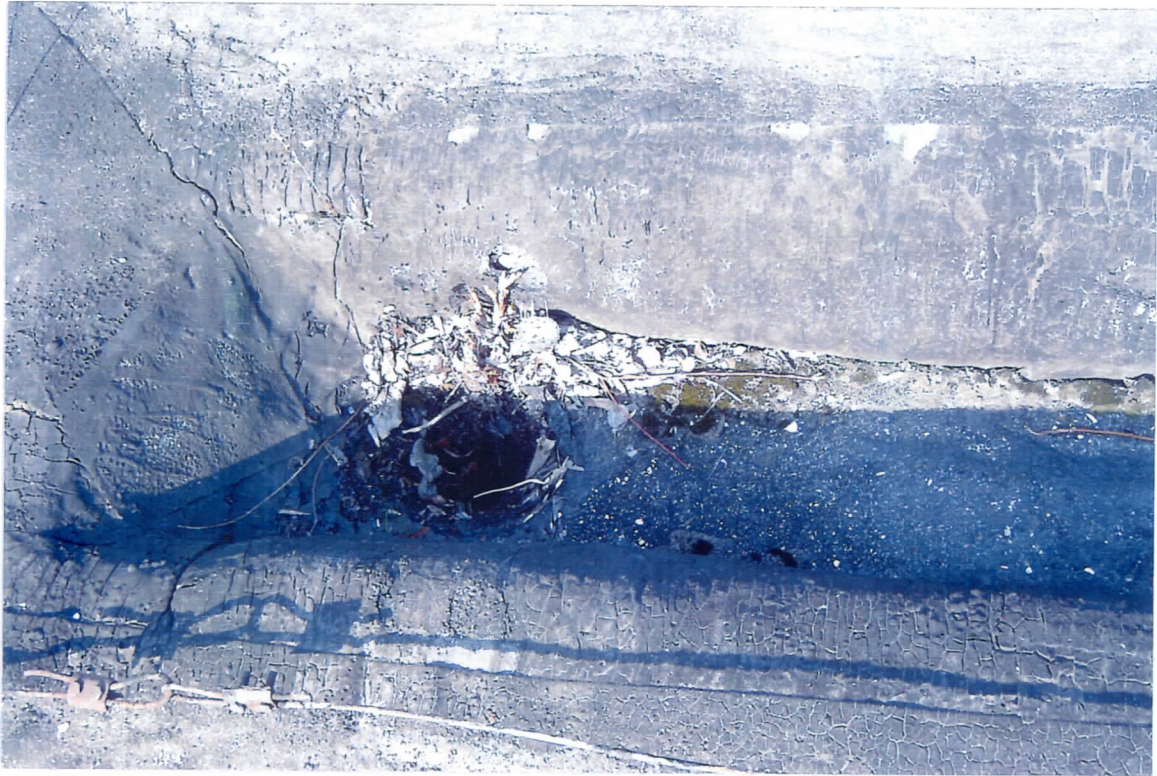
Rys 15 Widok uszkodzenia kosza odprowadzającego wodę z dachu.

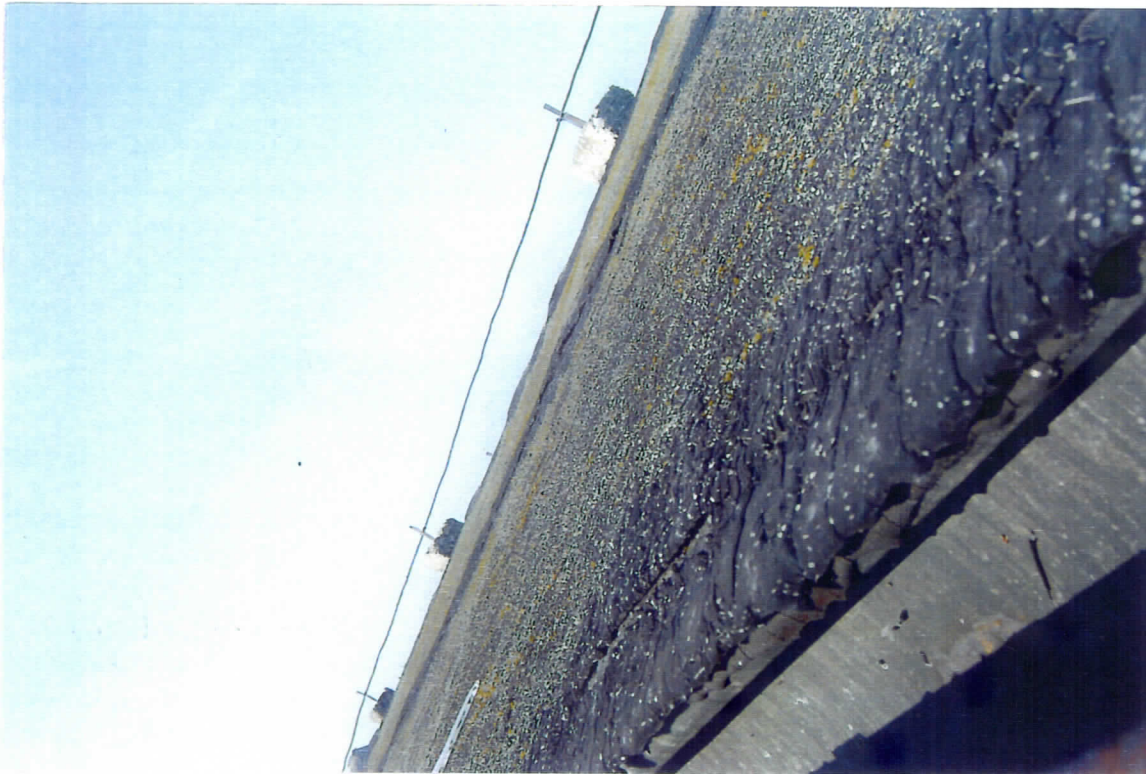
Rys 17 Uszkodzenie pokrycia dachu przy krawędzi świetlika.

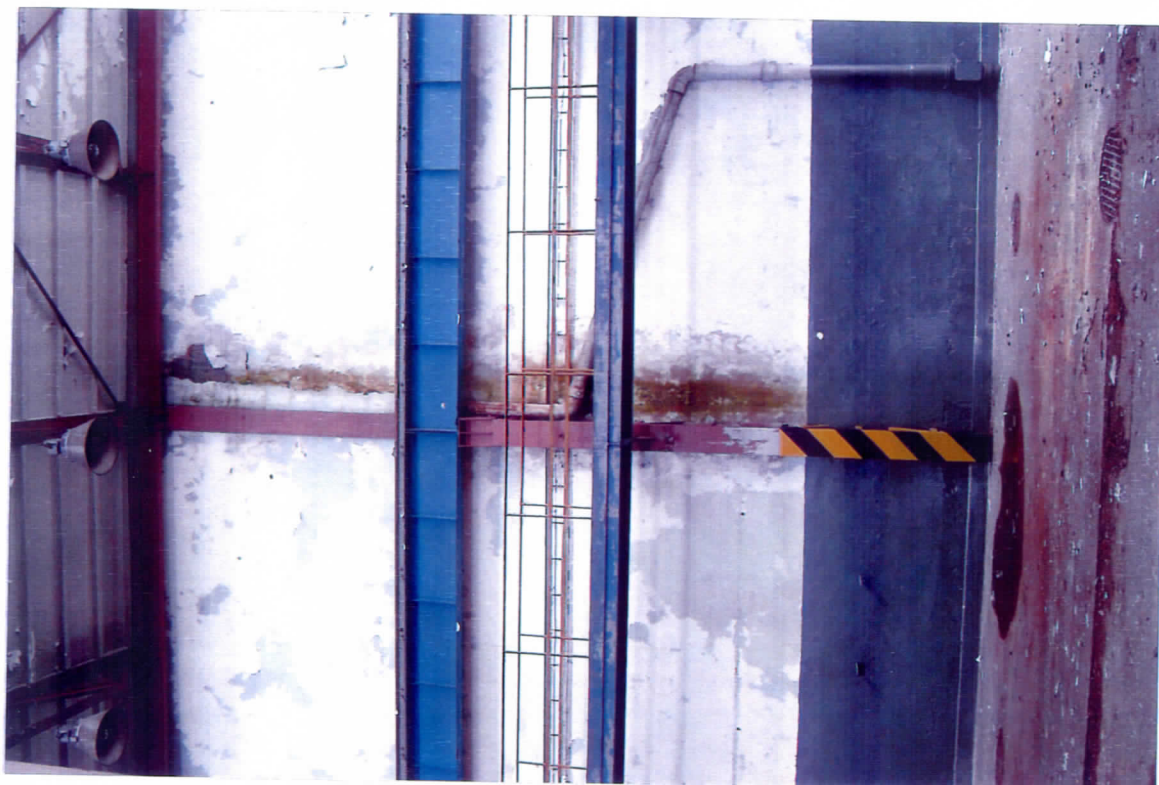
Odprowadzenie wody z dachu jest usytuowane nad co 2 oparciem wiązarów na słupie środkowym. Zniszczenie koszy odpływowych i ich uszczelnienia z pokryciem dachu spowodowało przenikanie wody opadowej do wnętrza hali i zalewanie oparcia wiązarów na słupach, a w konsekwencji korozję konstrukcji stalowej (rysunki 28-38).

Rys 37 Odprowadzenie wody z dachu hali 1. Widoczna korozja rury spustowej.

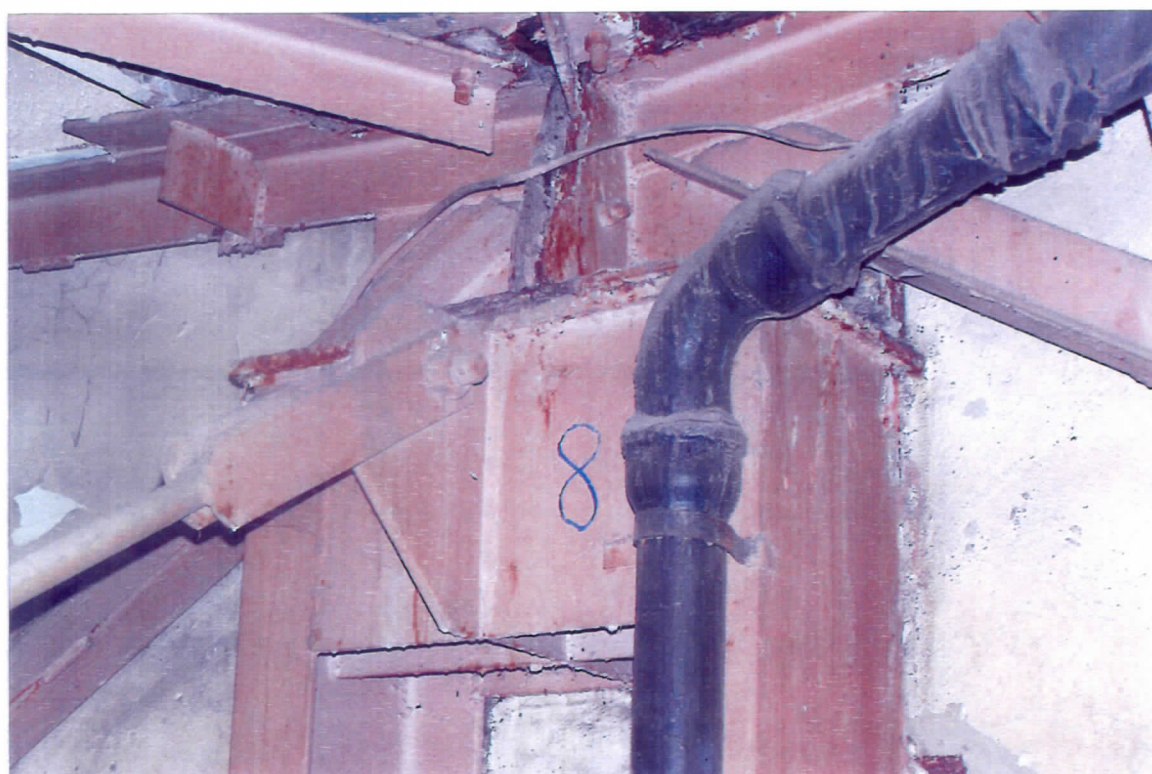
Rys 38 Odprowadzenie wody z dachu hali 1. Widoczna korozja elementów podparcia wiązarów.

Stan techniczny konstrukcji nośnej tej hali jest niedostateczny. Wiązary dachowe są przeciążone. Konstrukcja dachu wymaga odciążenia, usunięcia z połaci dachowej warstw wyrównawczych betonu. Konstrukcją stalową należy oczyścić z korozji, szczególnie w miejscach odprowadzenia wody z

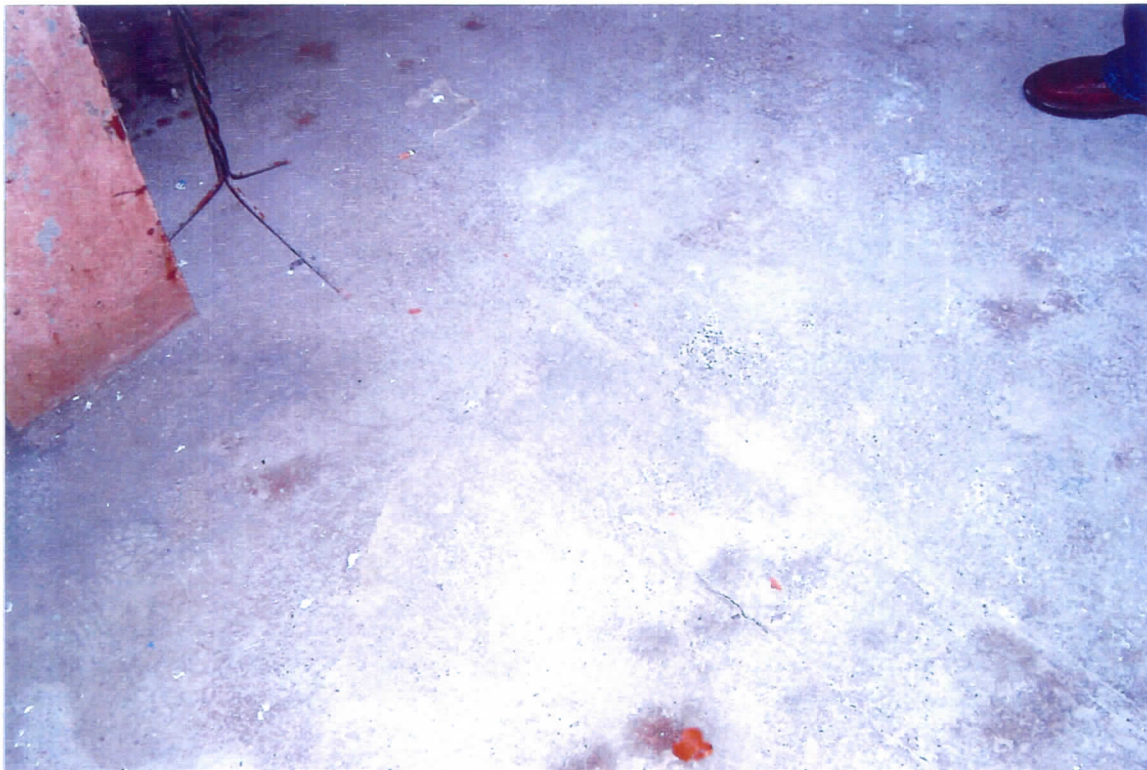
Słupy zostały zabetonowane w podłodze do poziomu około 0,4m nad zamocowaniem słupa w fundamencie. Spowodowało to powstanie oddziaływania dźwigni przy obciążaniu słupa siłami poziomymi i momentem. Potwierdzają to widoczne na rysunku 39 rysy w podłodze skierowane skośnie od krawędzi konstrukcji słupa. Rysy te są widoczne przy wielu słupach.

Rys 39 Rysa na podłodze przy krawędzi słupa hali 1.

dachu, w tych miejscach niektóre elementy będą wymagały wzmocnienia.. Stężenie uszkodzone należy wymienić na nowe. Poziom podłogi należy obniżyć lub wykonać dylatację oddzielającą konstrukcją słupów od podłogi hali.

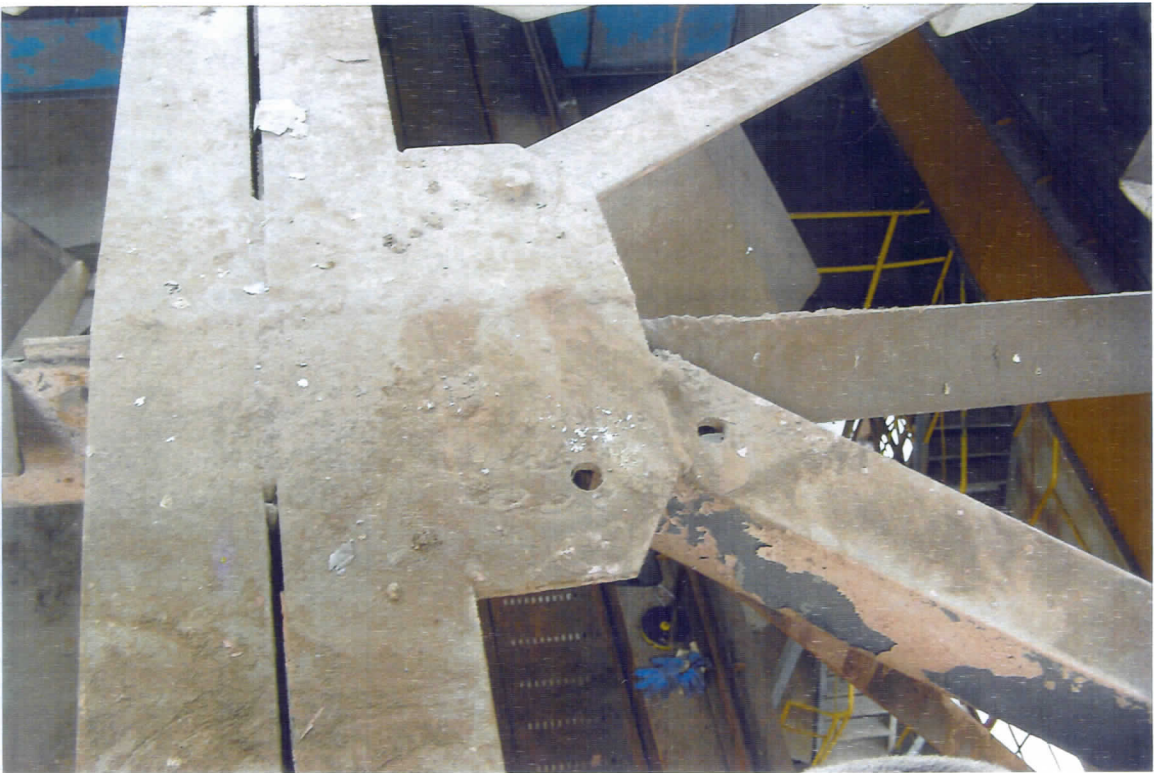
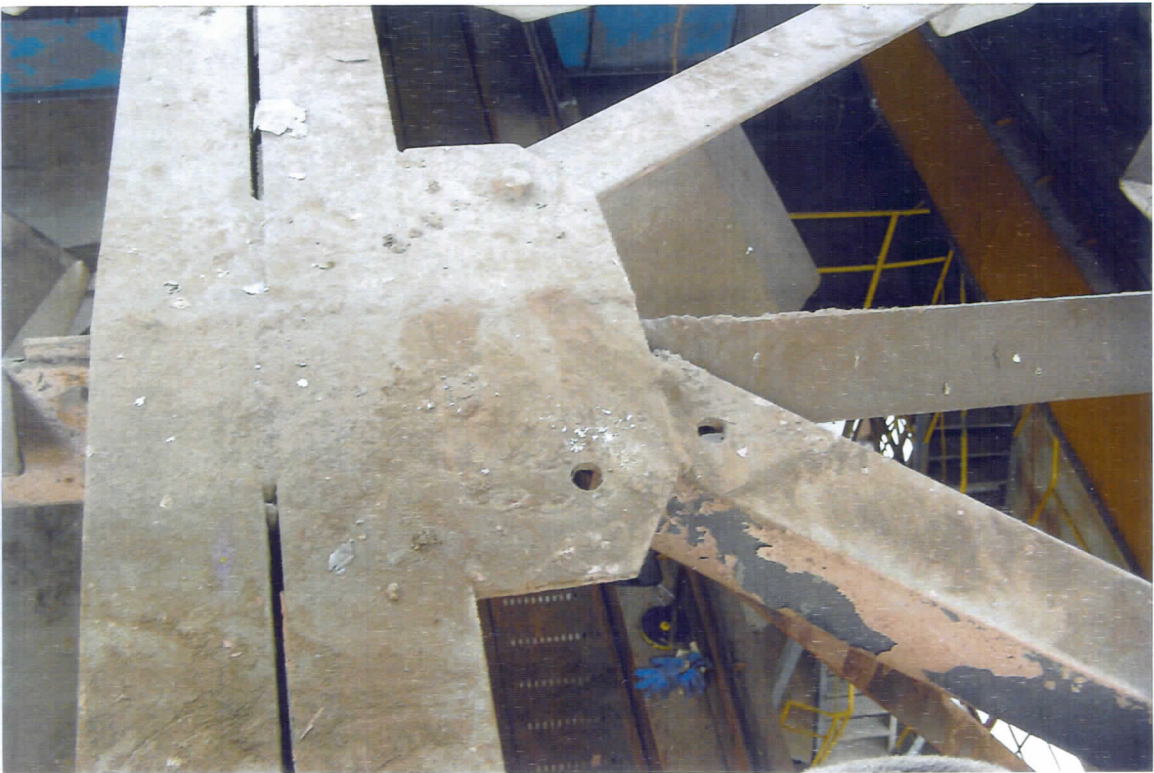
Stwierdzono korozję wiązarów dachowych i stężeń, w wielu miejscach korozję wżerową. Stężenia hali zostały wykonane niestarannie. Patrz rysunki 20-23. Kilka stężeń pionowych hali w osi bram wjazdowych zostało trwale odkształcone. Odkształcenia dochodzą do 5cm. Stężenia pionowe przy ścianie szczytowej (wschodniej) są źle wykonane i nie napięte śrubami. Ściagi stanowiące stężenia z pręta o średnicy 30mm zostały połączone spoinami pachwinowymi na obwodzie pręta. Dwa ściagi pękły. Szczegóły tych stężeń przedstawiono na rysunkach rysunki 24-27.

Rys 20 Rozerwane połączenie stężenia połączniowego w osi.

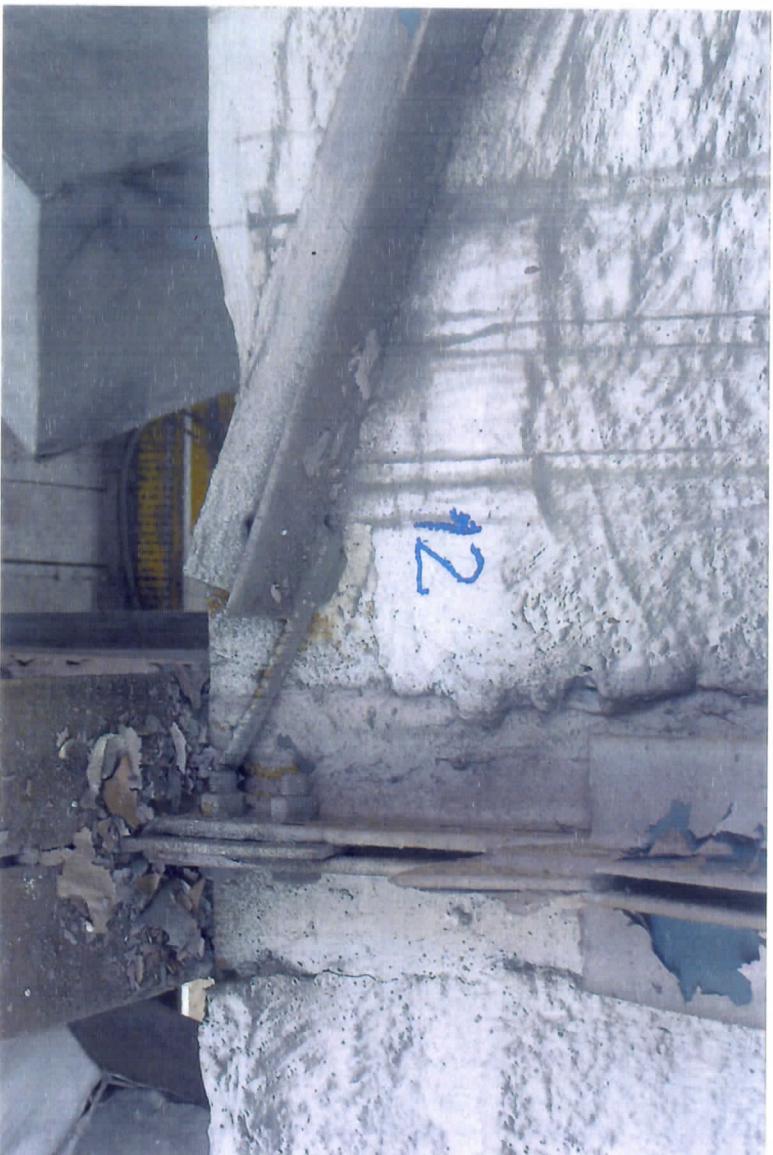
Rys 21 Źłe wykonane połączenie stężenia pionowego z wiązaniem przy świetliku.

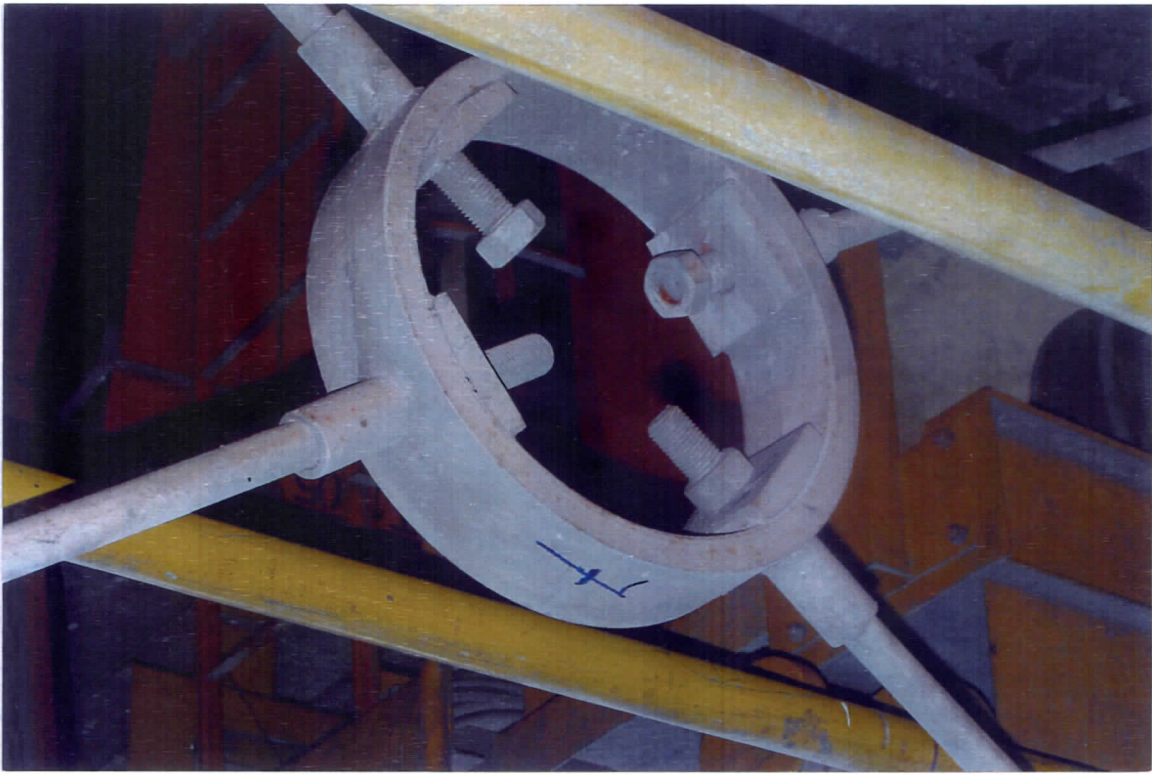
Rys 27 Szczegół stężenia pionowego hali 1. Widoczne nie dokręcone śruby.

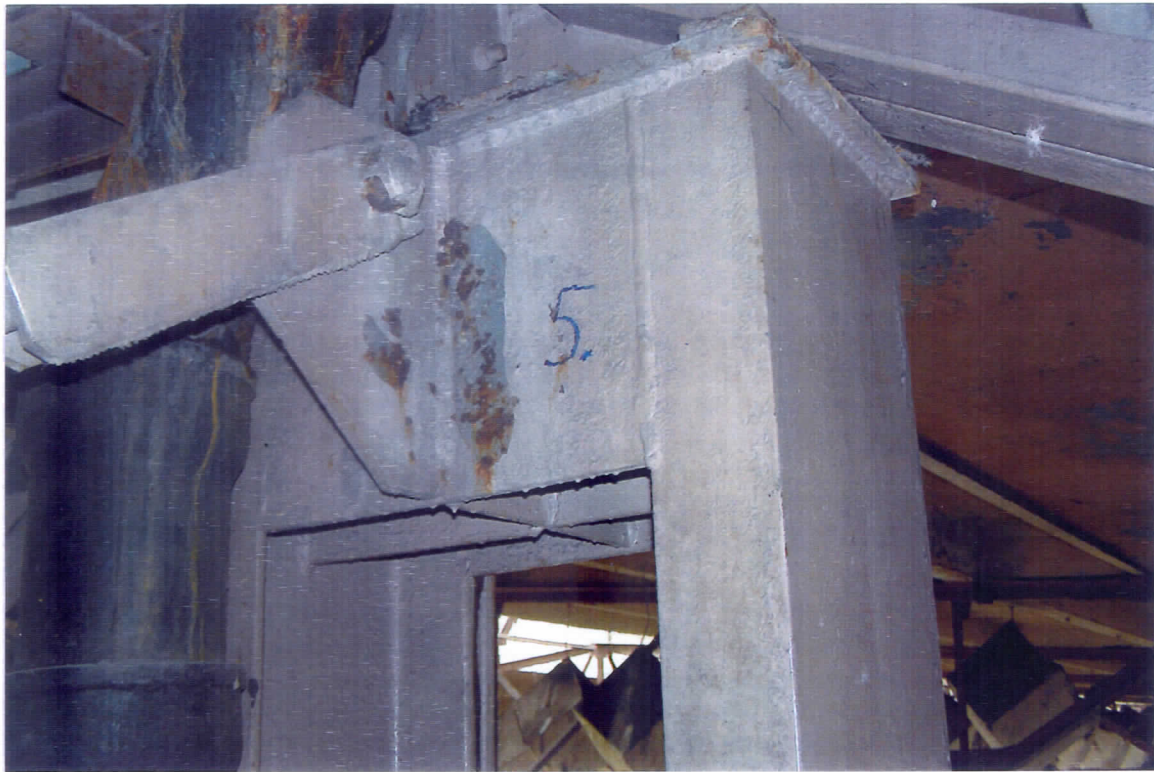
Rys 29 Korozja elementów stężenia pionowego usytuowanego pod odprowadzeniem wody z dachu hali 1.

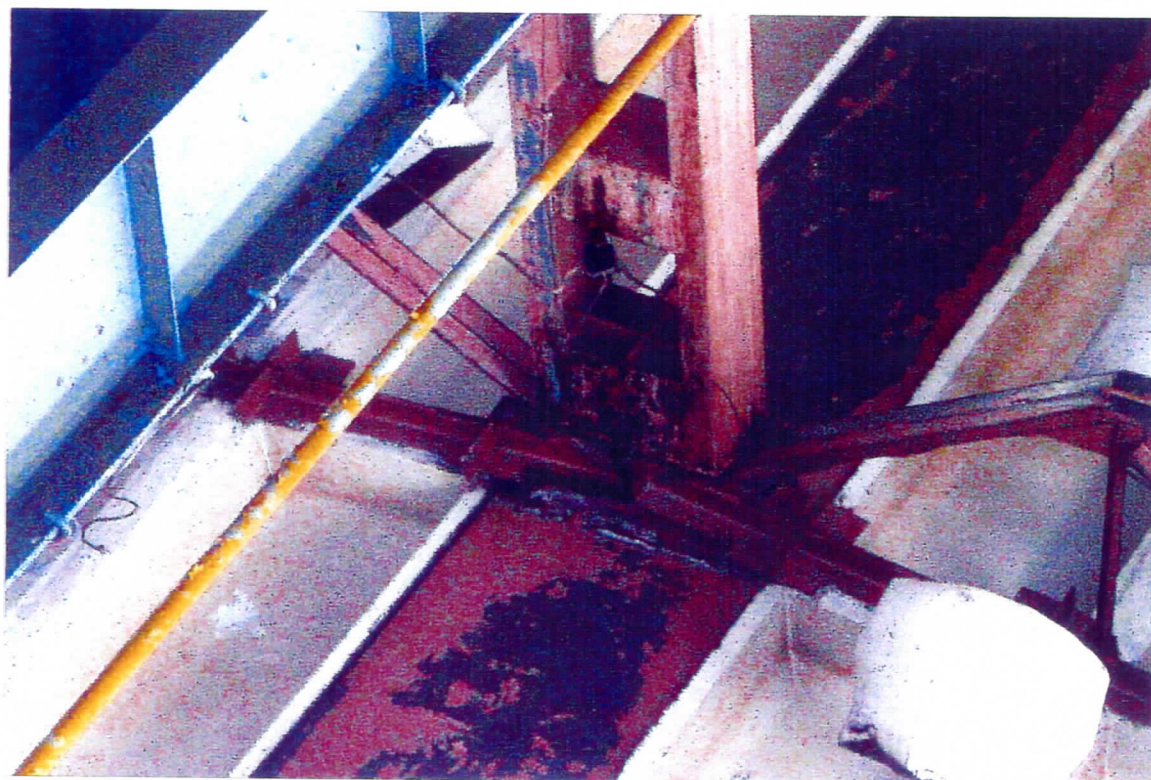
Rys 36 Odprowadzenie wody z dachu hali 1. Widoczna korozja elementów podparcia wiązarów.
