**NW-0540/P/06**

**Ocena przydatności hal A, estakady i torów  
jezdnych suwnic dla potrzeb adaptacji hali na  
laboratorium badawcze Zakładu NP**

Tytuł pracy: Ocena przydatności hal A, estakady i torów  
jezdnych suwnic dla potrzeb adaptacji hali na  
laboratorium badawcze Zakładu NP

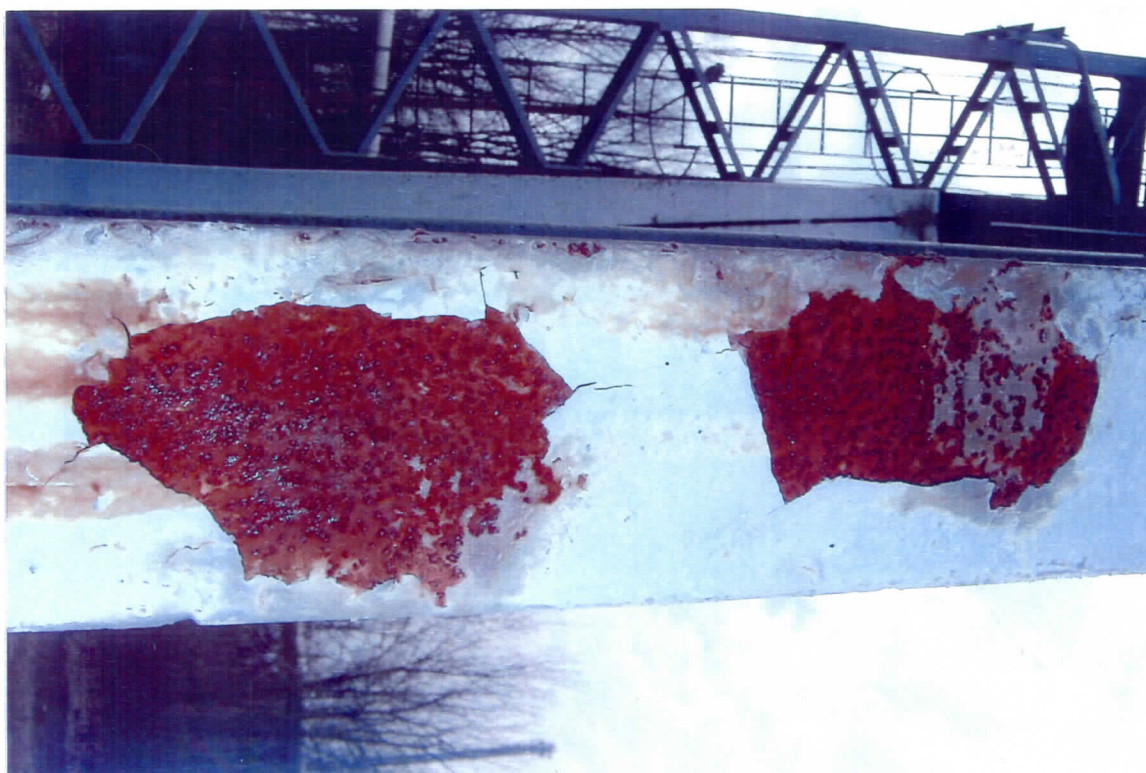
Słupy są uszkodzone mechanicznie, w kilku miejscach stwierdzono uszkodzenia pasów i krzyżulców słupów, a nawet zerwania krzyżulców. Słupy są uszkodzone korozją wżerową i bez pełnego oczyszczenia pomalowane na tak skorodowane powierzchnie. Podstawy słupów są całkowicie zniszczone przez korozję. Korozja występuje nad betonem fundamentu słupa. Duże uszkodzenia działaniem korozji stwierdzono w miejscach oparcia belek podsuwnicowych na słupach. Widok uszkodzeń słupów przedstawiono na rysunkach 50-53.

Rys 50 Korozja wżerowa słupa estakady widoczna pod powłokami zabezpieczającymi.

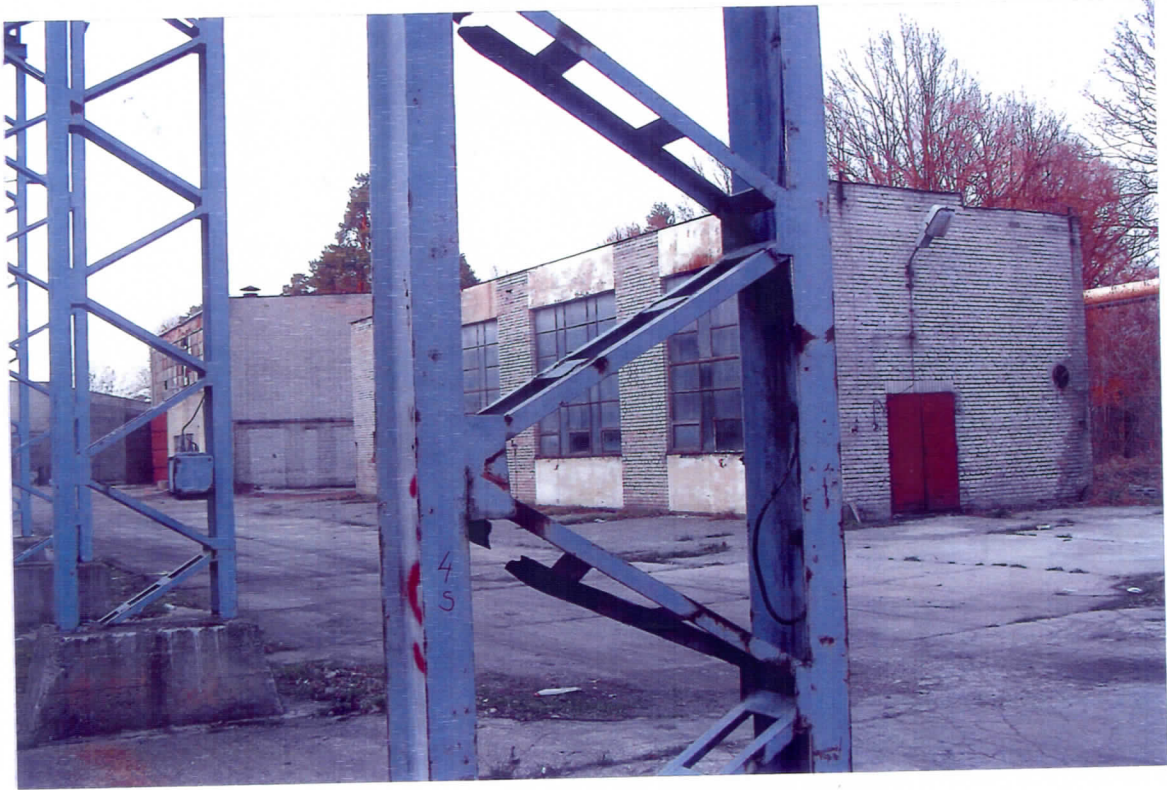
Rys 51 Szczegół zniszczenia kraty słupa estakady.

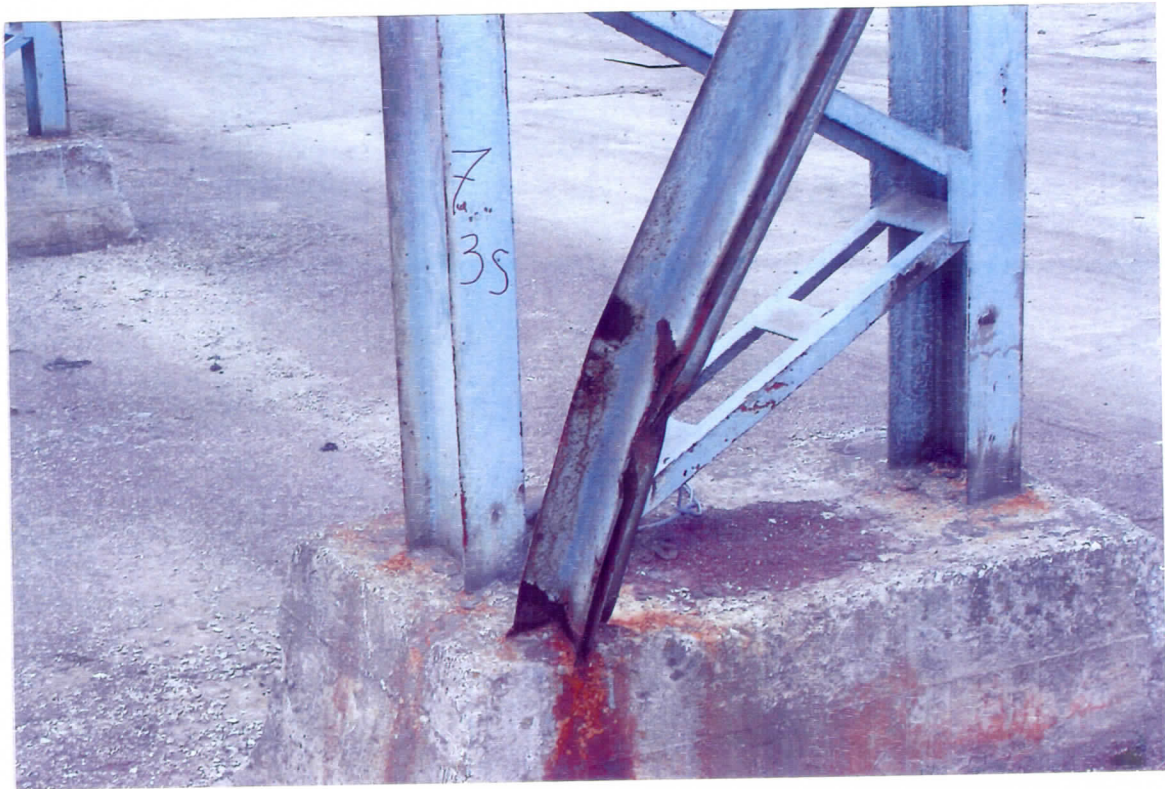
Stężenia estakady są uszkodzone działaniem korozji i w kilku miejscach odkształcone lub zerwane. Widok uszkodzeń stężeń przedstawiono na rysunkach 54-59.

Rys 52 Zniszczenia i korozja stężenia słupów estakady.

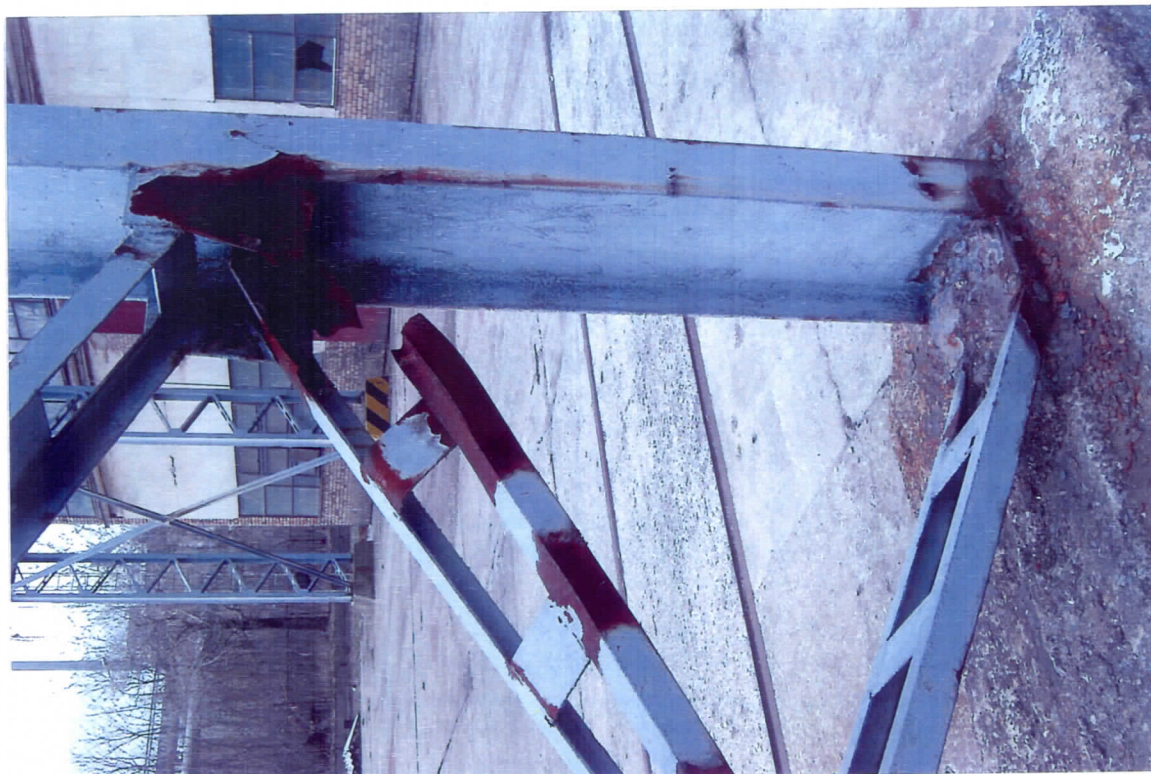
Rys 53 Szczegół zniszczenia kraty słupa estakady mechanicznie i od działania korozji.

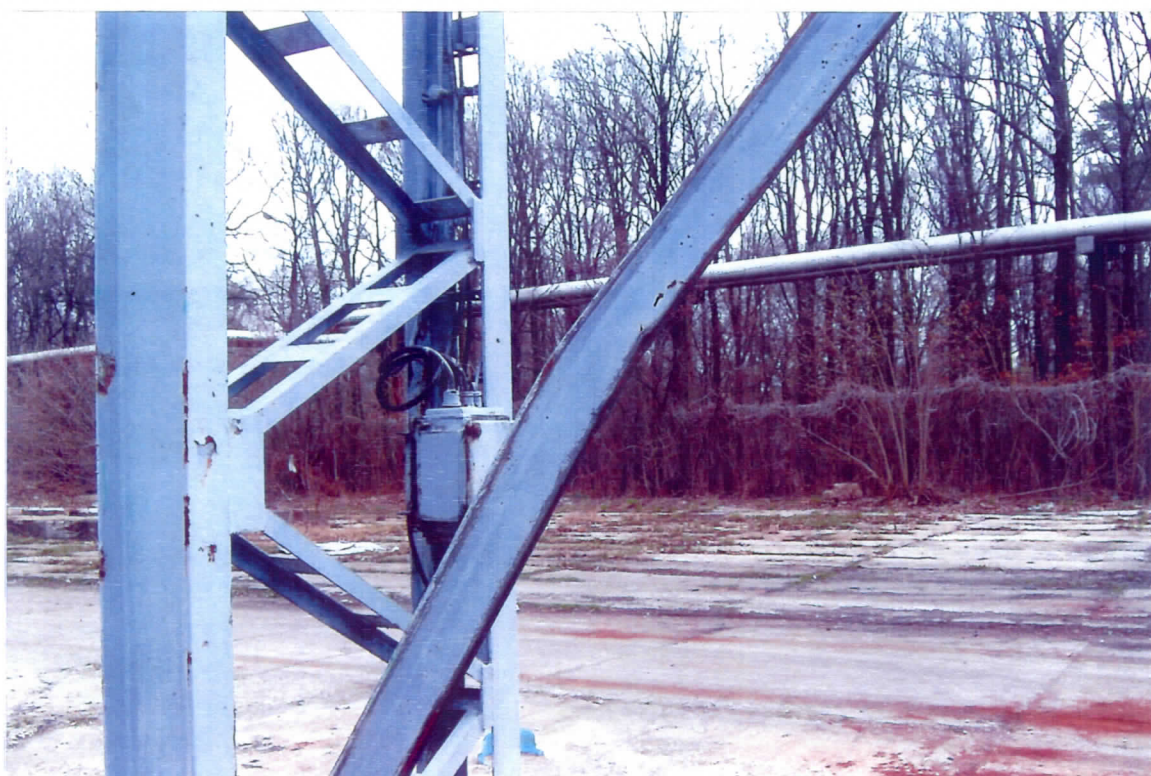
Rys 54 Zniszczenia stężenia słupów estakady.

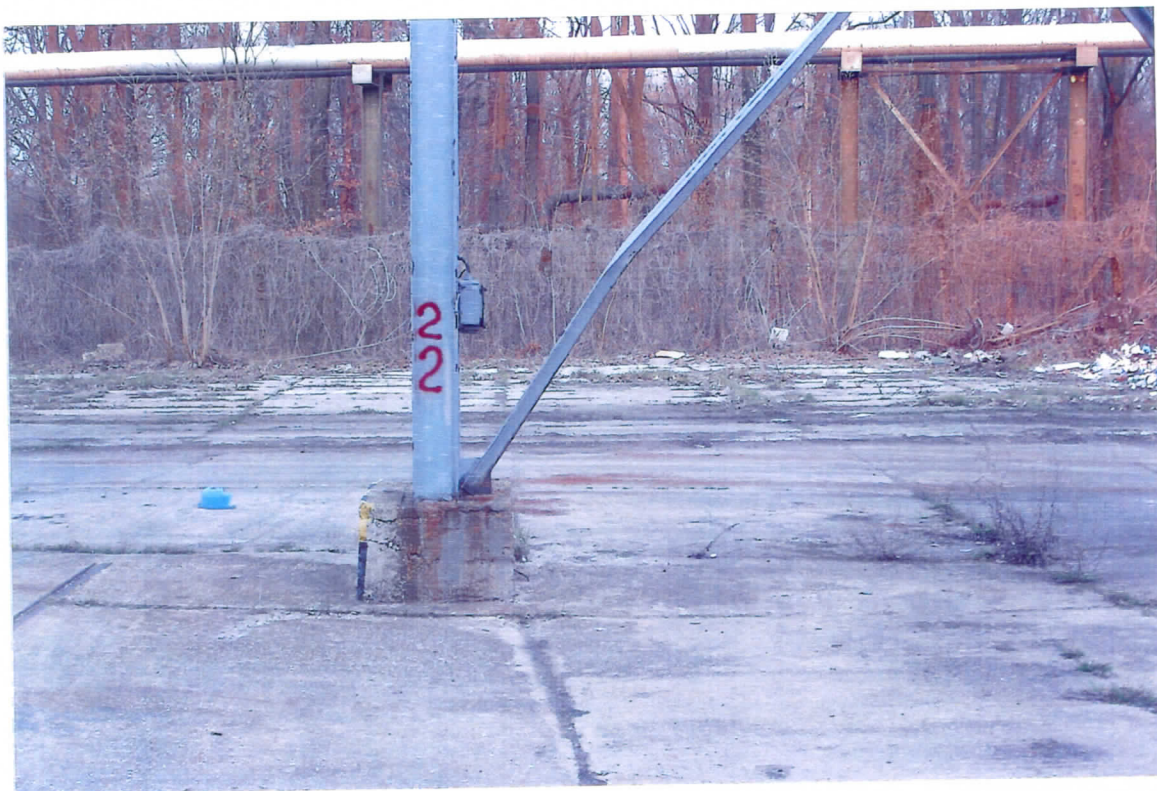
Rys 56 Zniszczenia stężenia słupów estakady.

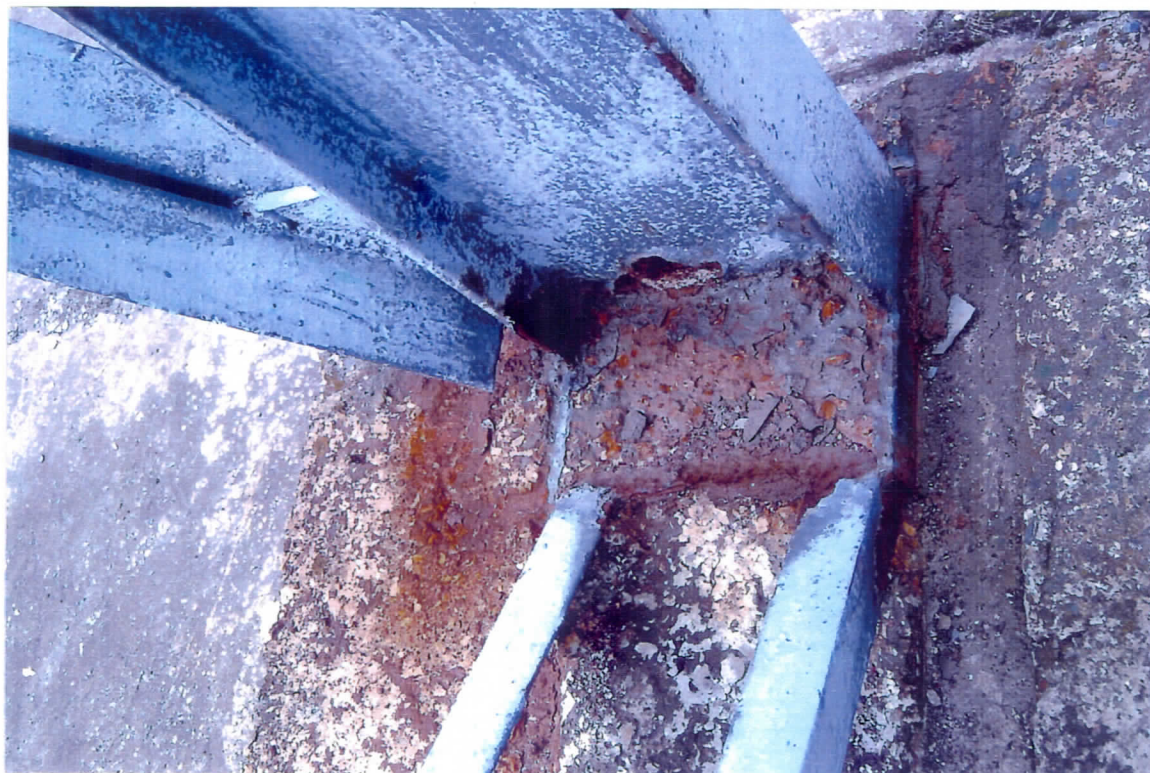
Estakada jest dodatkowo uszkodzona korozją wżerową. Przekroje elementów w dolnej części słupów i stężenia zostały zniszczone na skutek działania korozji oraz w wielu miejscach uszkodzone mechanicznie.

Rys 59 Korozja wżerowa podpory słupa i stężenia estakady.
