**Dokumentacja powykonawcza wzmocnienia  
podłoża gruntowego i posadzki w hali „Syrena” na  
terenie ITB, lokalizacja ul. Ksawerów 21 w  
Warszawie.**

**...../18/Z00NZK**

**WARSZAWA październik 2018**

## **ZAKŁAD KONSTRUKCJI BUDOWLANYCH, GEOTECHNIKI I BETONU**

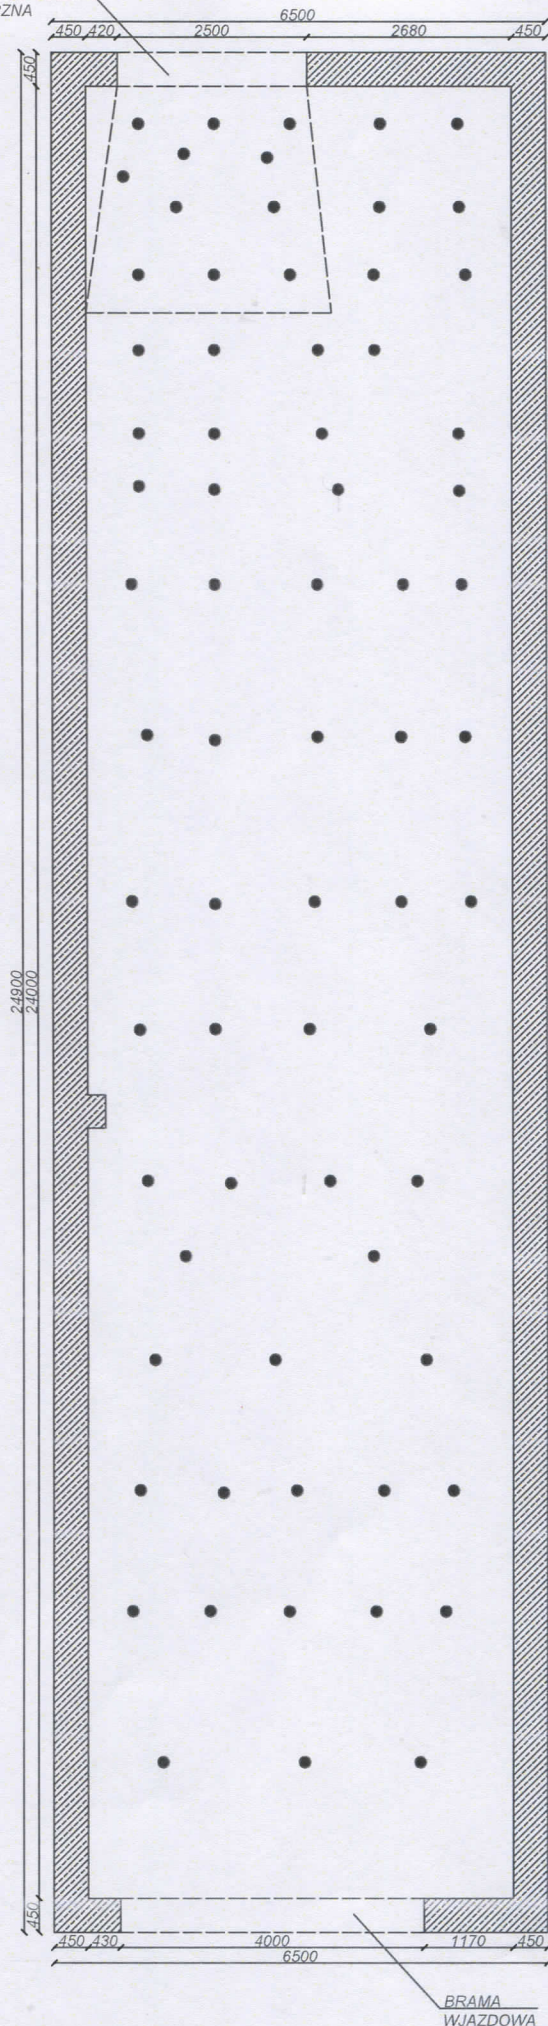
Zakres wykonanych prac przedstawiono na szkicu rozmieszczenia iniekcji (zał. 1) w oparciu o projekt technologiczny [2]. Szczegółowe parametry wykonawcze zostały przedstawione w tabeli (tab. 1). Iniekcje przeprowadzono w dwóch poziomach, tj. na głębokości około 1 m p.p.p. (gdzie kończy się warstwa gruntu rozluźnionego) oraz bezpośrednio poniżej poziomu posadzki. Odstępy między punktami iniekcji wynoszą ok. 1,0 ÷ 2,0 m, rozstaw uzależniono od ilości zaczynu wypełniającego miejsca rozluźnień podbudowy.

W pierwszej kolejności wykonano uszczelnienie iniektem okolicy bramy wewnętrznej budynku (strona południowa) w celu wypełnienia potencjalnych miejsc ucieczki iniektu i największych rozluźnień. Tłoczenie iniektu, we wszystkich punktach, odbywało się do uzyskania ciśnienia roboczego 4 MPa na pompie tłoczącej, co w założeniu świadczy o odpowiednim wypełnieniu gruntu iniektem. Podczas prac dodano dodatkowe punkty iniekcyjne, względem projektu technologicznego [2], w celu skuteczniejszego wypełnienia rozluźnień.

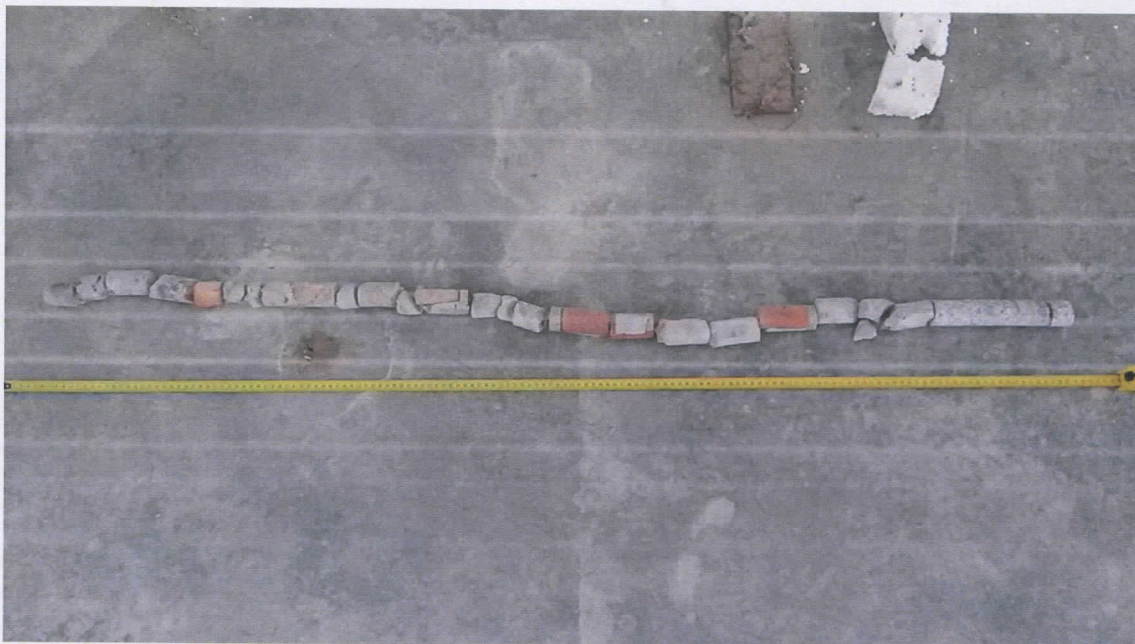
Fot. 1. Fotografia ilustrująca wzmocnienie podbudowy posadzki w części południowej.  
(dł. rdzenie ok. 140cm).

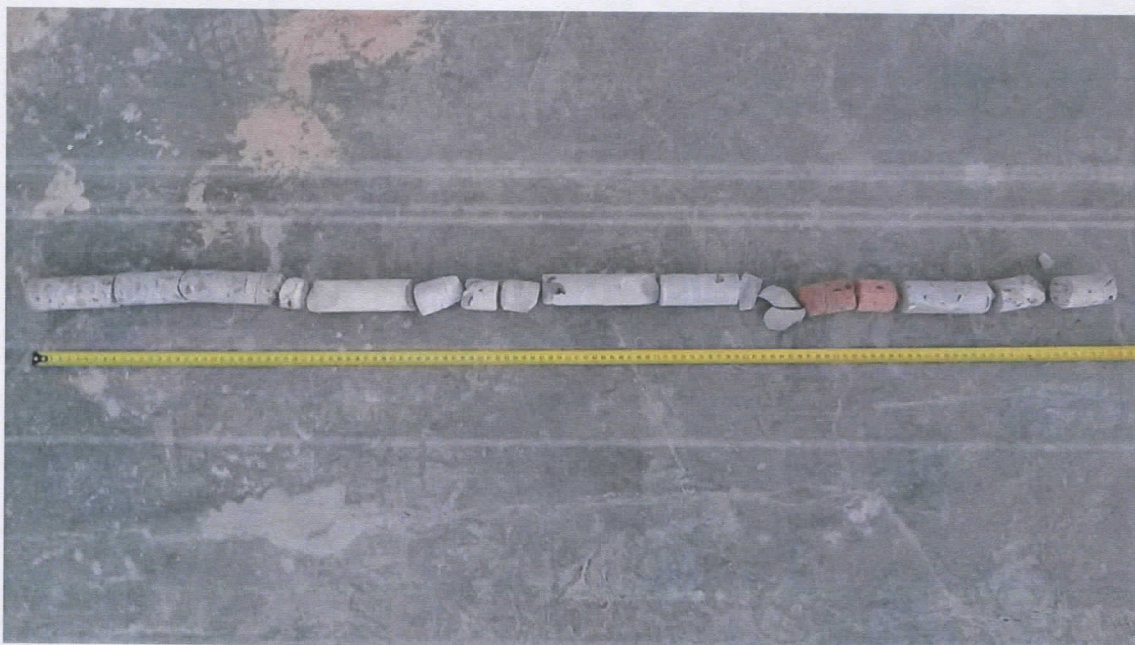
Fot. 2. Fotografia ilustrująca wzmocnienie podbudowy posadzki w części środkowej.  
(dł. rdzenie ok. 120cm).

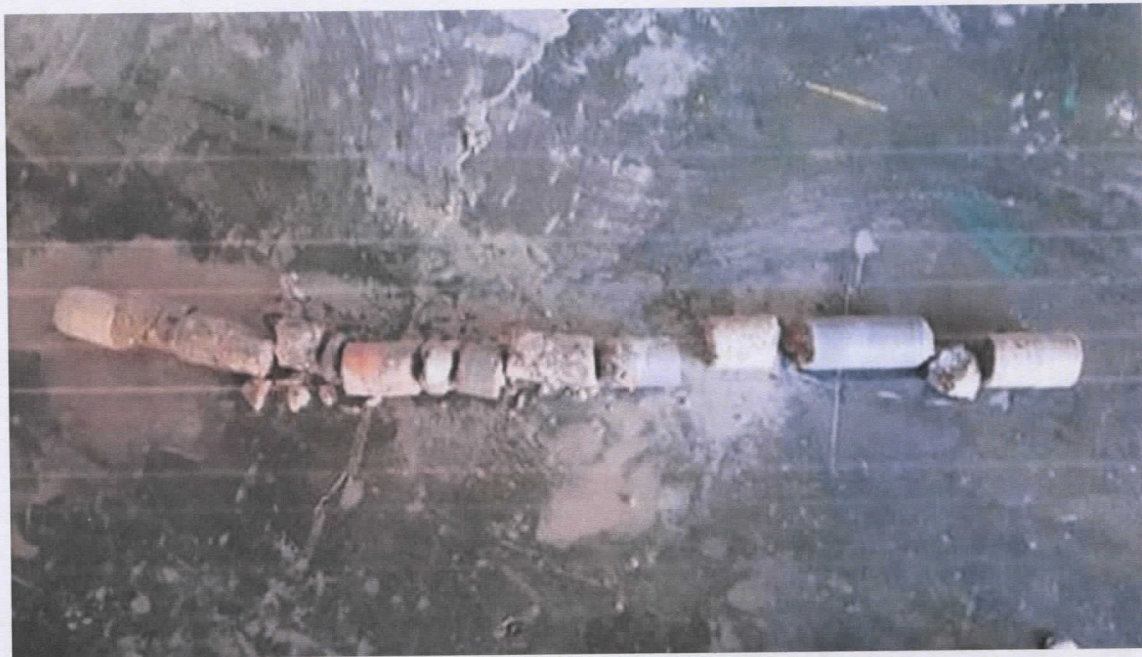
Fot. 3. Fotografia ilustrująca wzmocnienie podbudowy posadzki w części północnej.  
(dł. rdzenie dł. 70 cm).

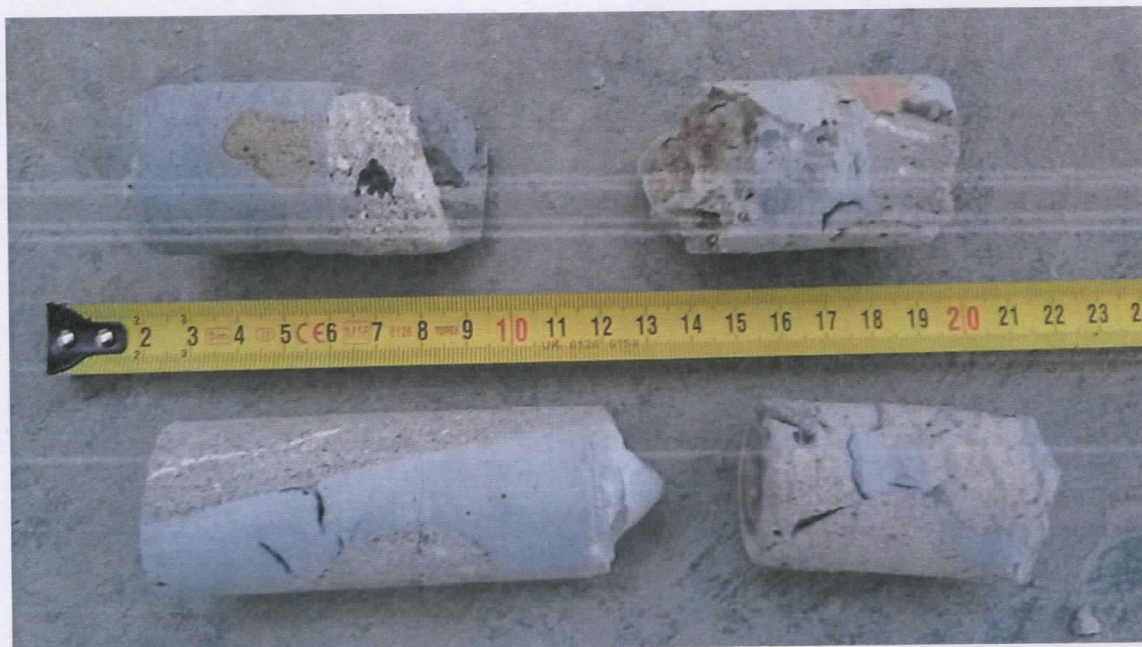
Fot. 4. Fotografia ilustrująca uzupełnienie iniektem rozluźnień pomiędzy fragmentami nasypu.
