ZAL. 1 DOKUMENTACJA FOTOGRAFICZNA

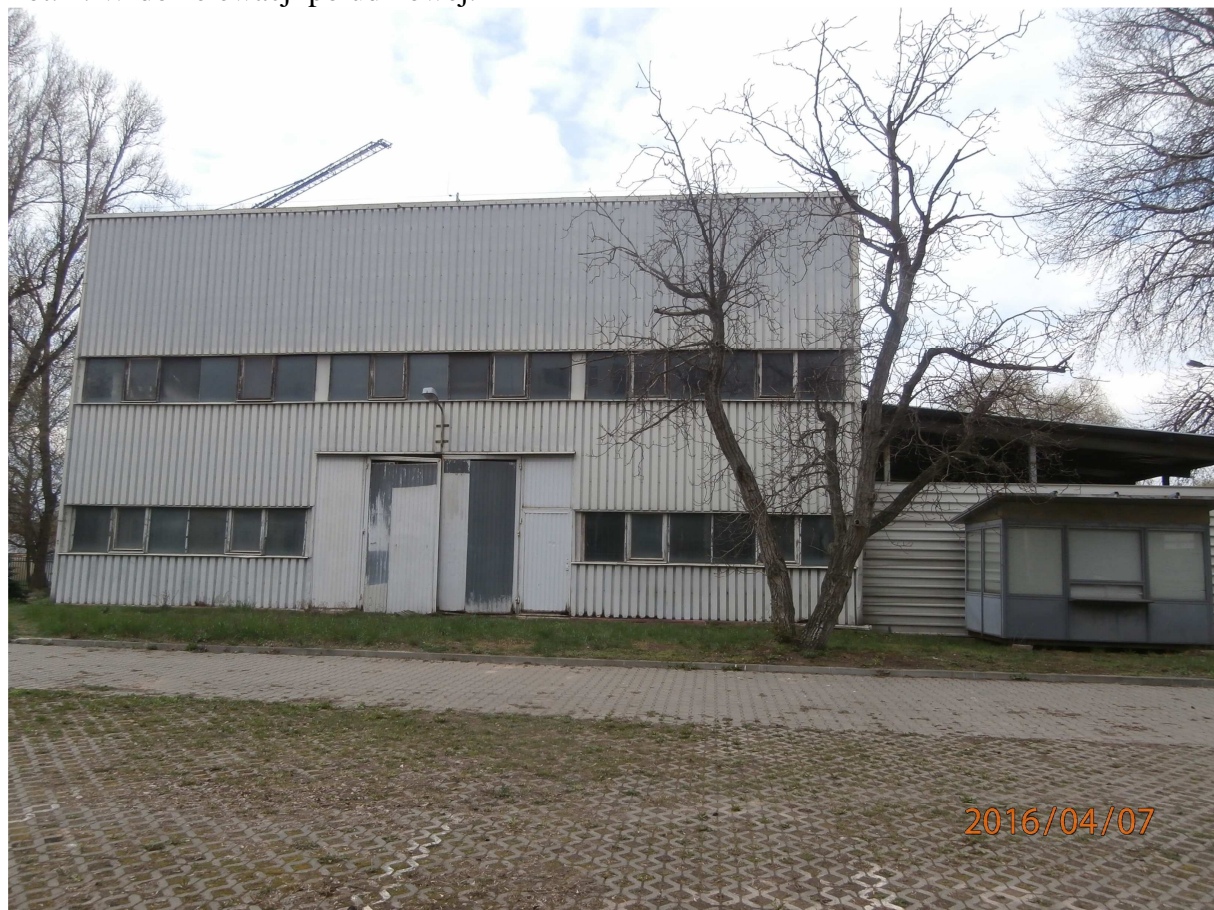
Fot. 1. Widok elewacji południowej.

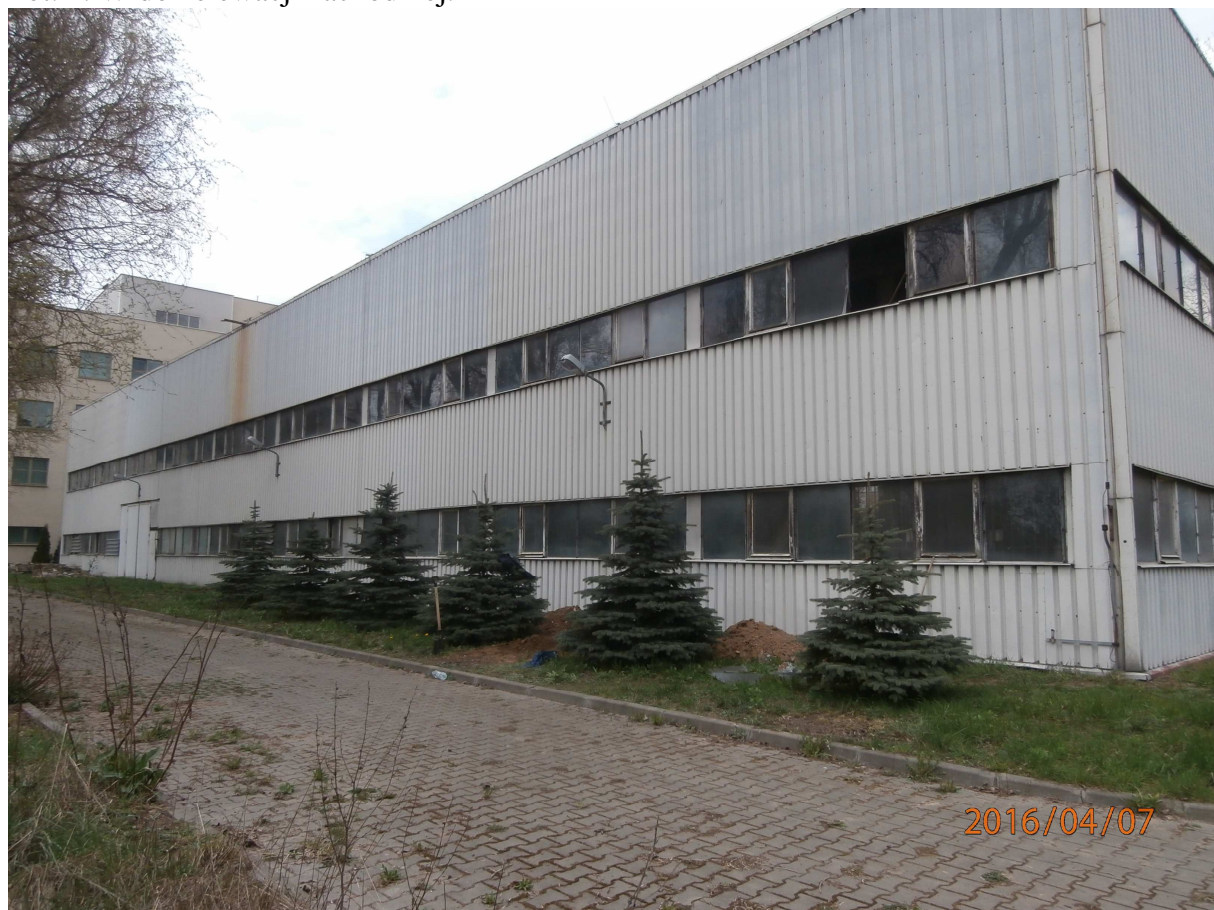
Fot. 2. Widok elewacji zachodniej.

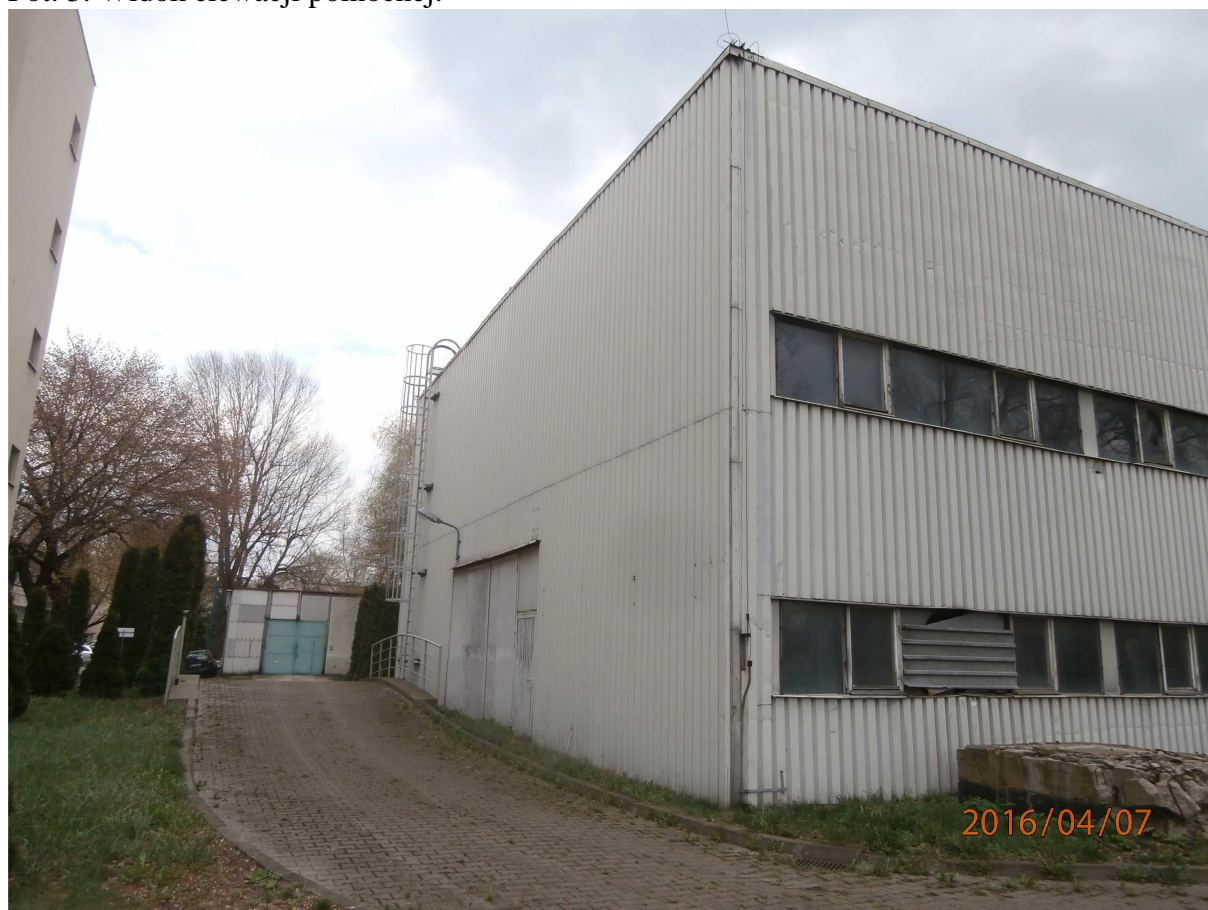
Fot. 3. Widok elewacji północnej.

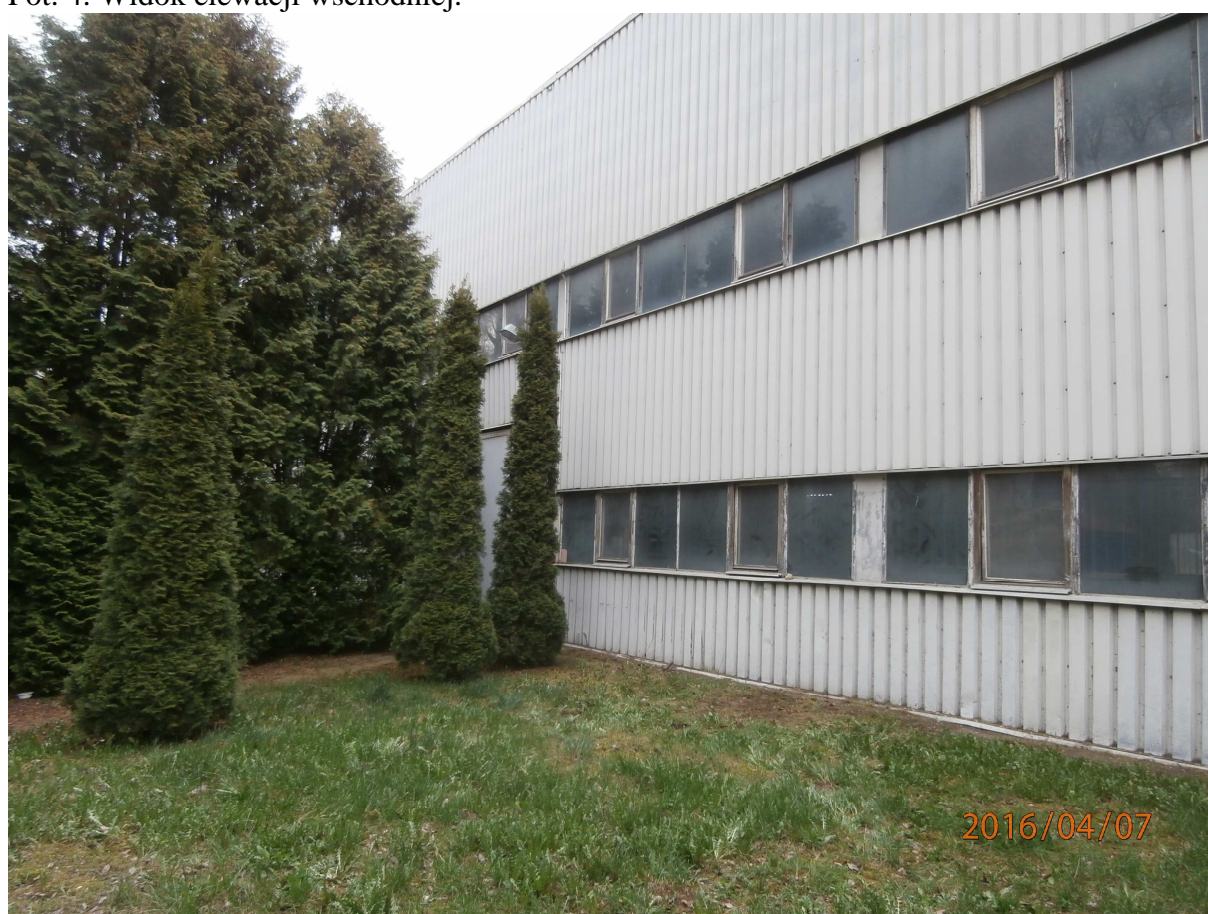
Fot. 4. Widok elewacji wschodniej.

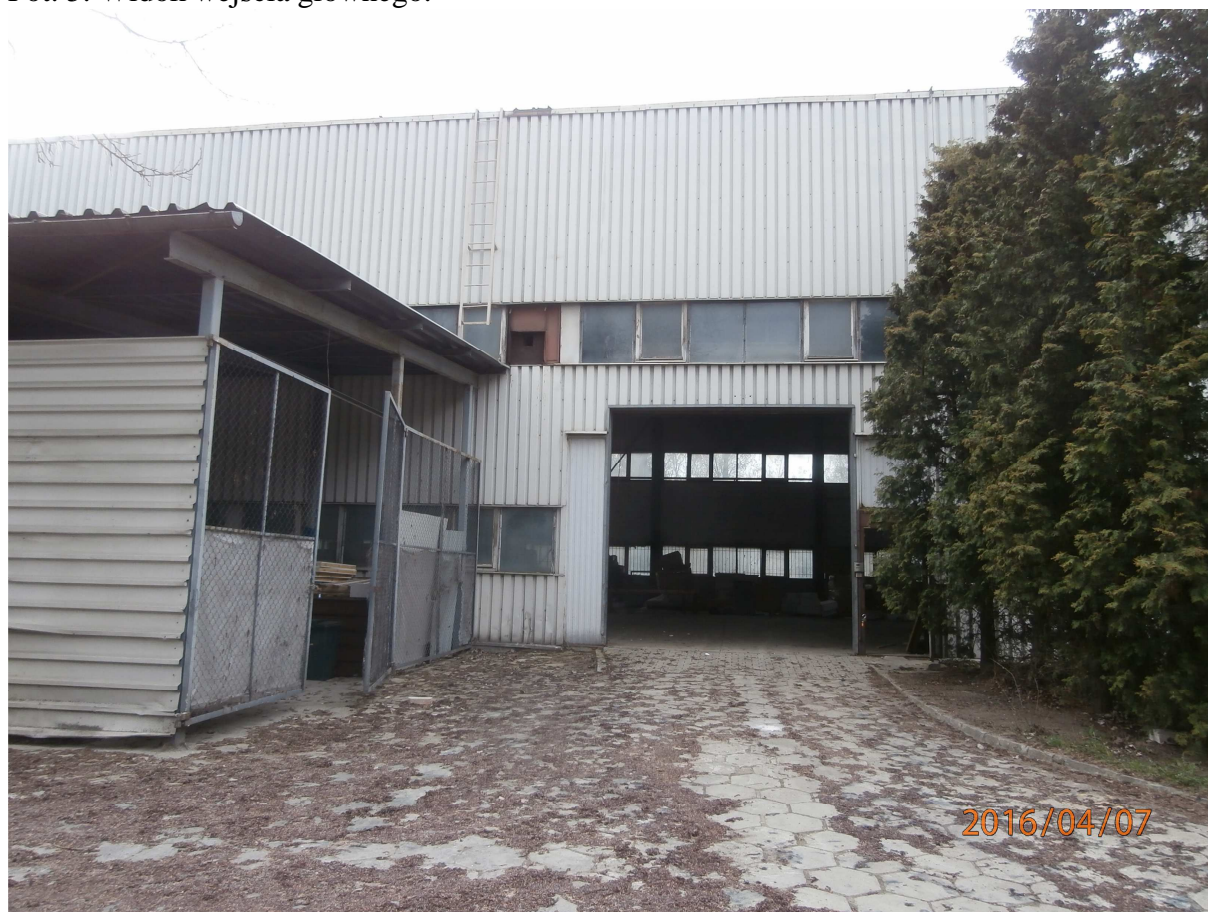
Fot. 5. Widok wejścia głównego.

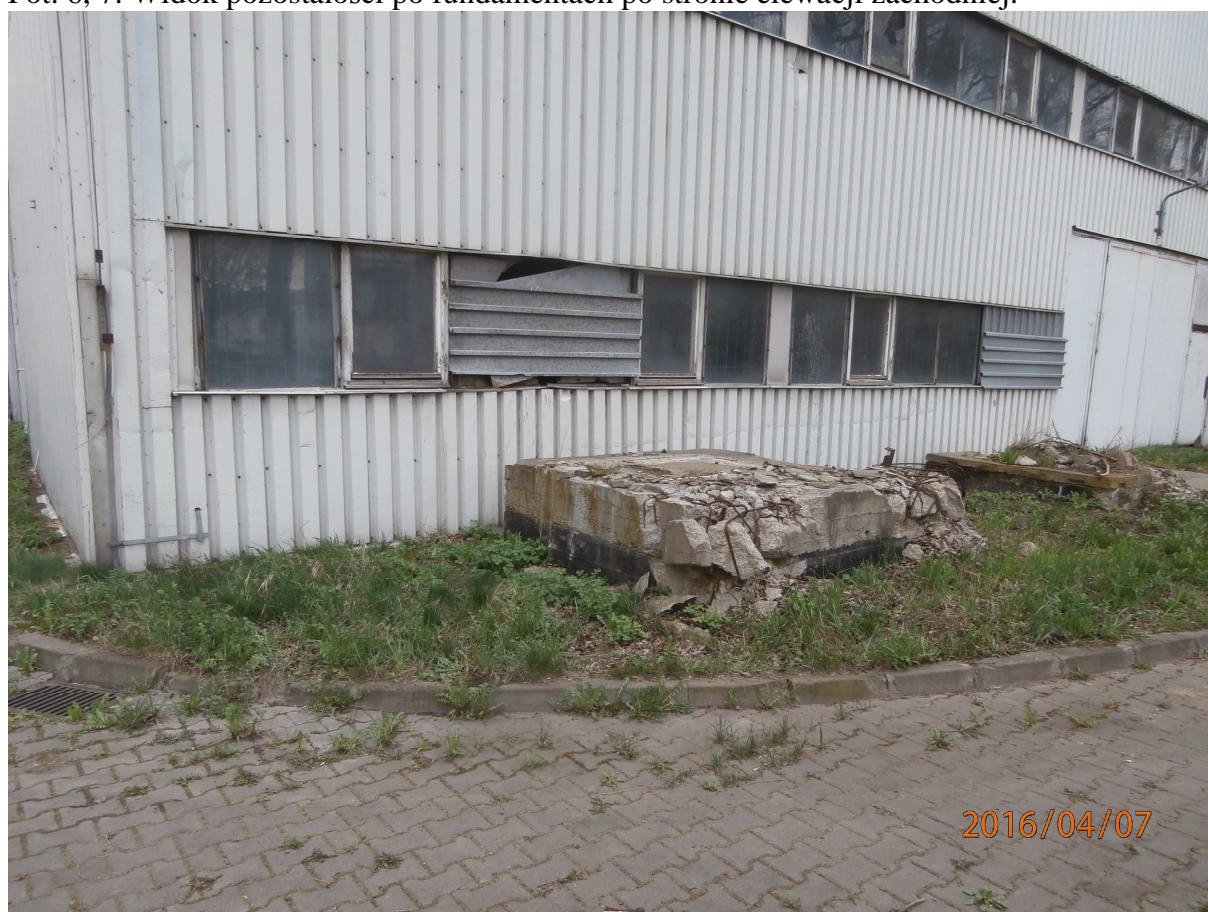
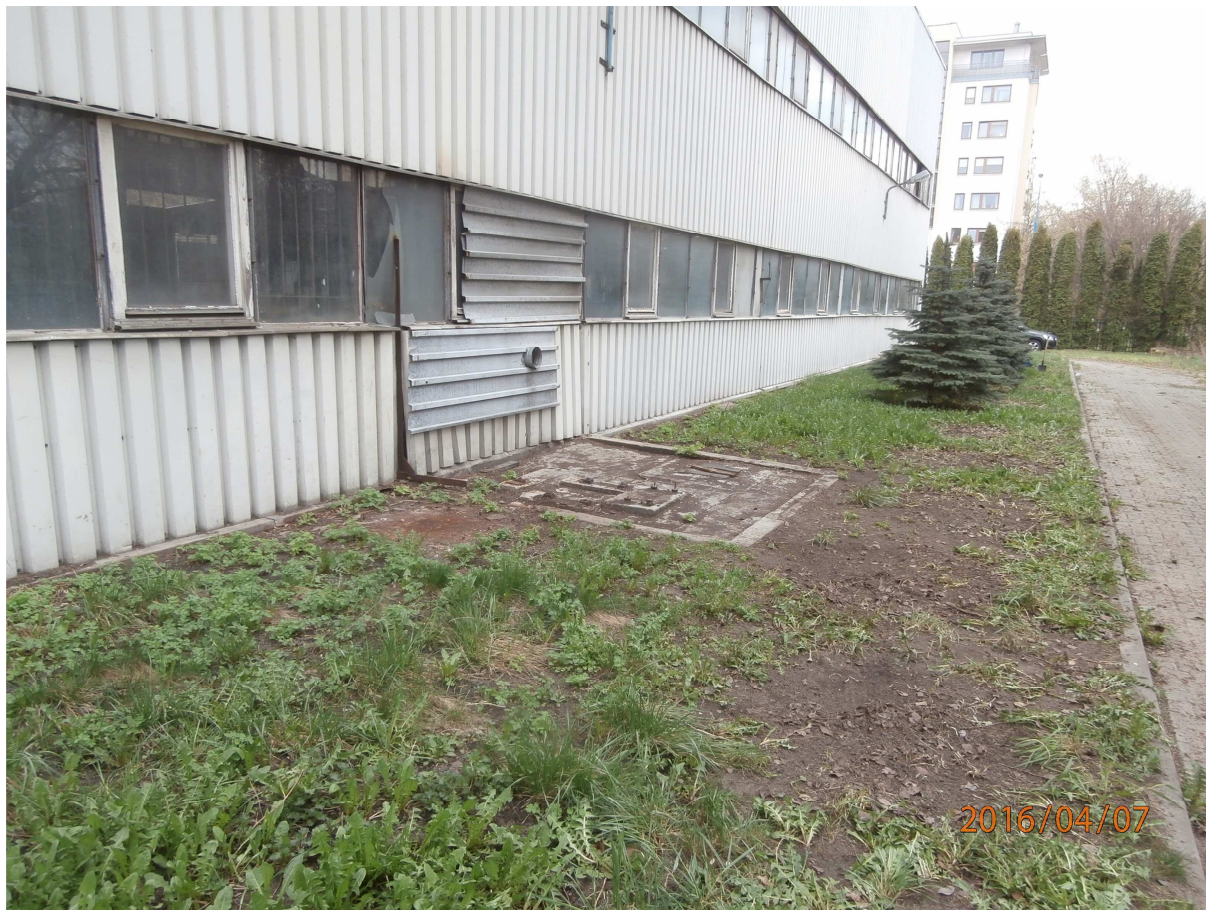
Fot. 6, 7. Widok pozostałości po fundamentach po stronie elewacji zachodniej.

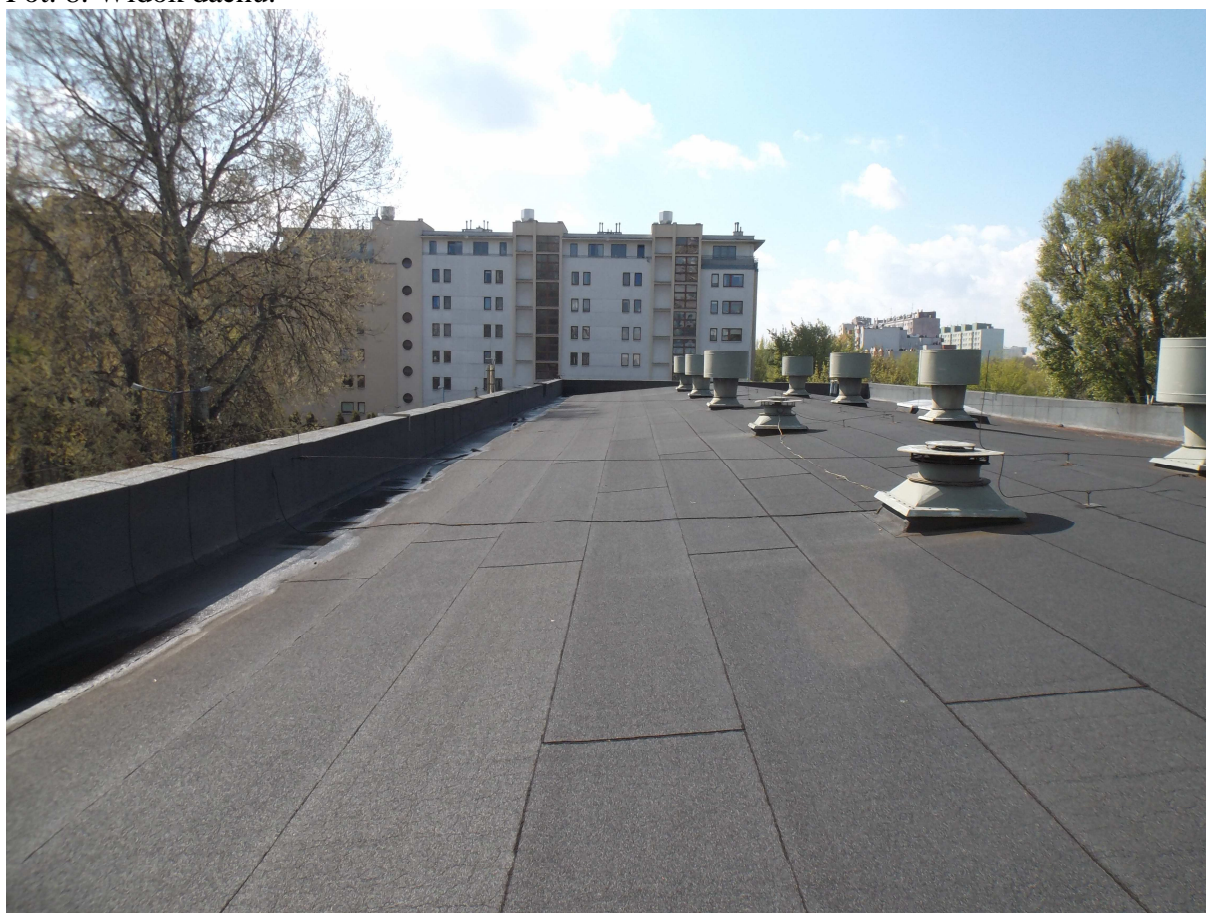
Fot. 8. Widok dachu.

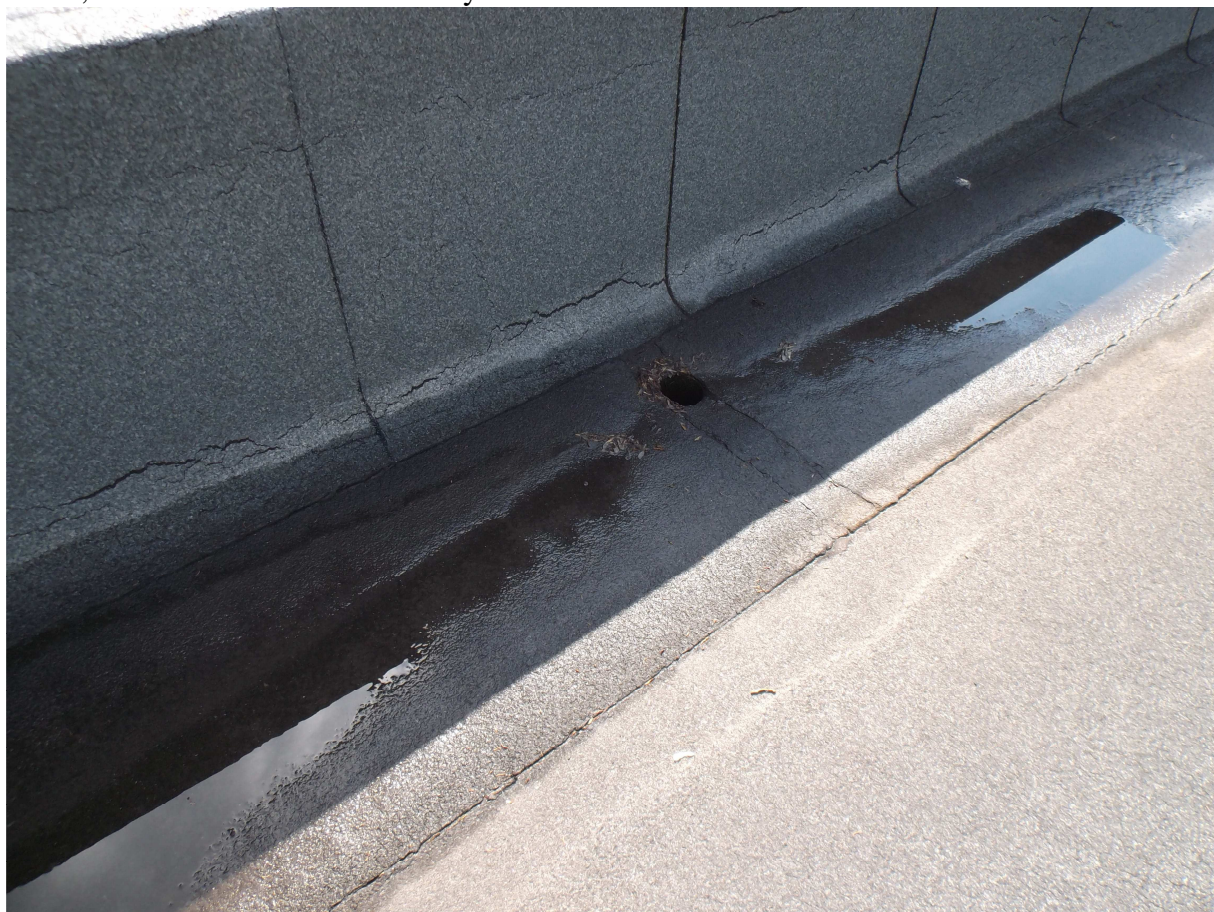
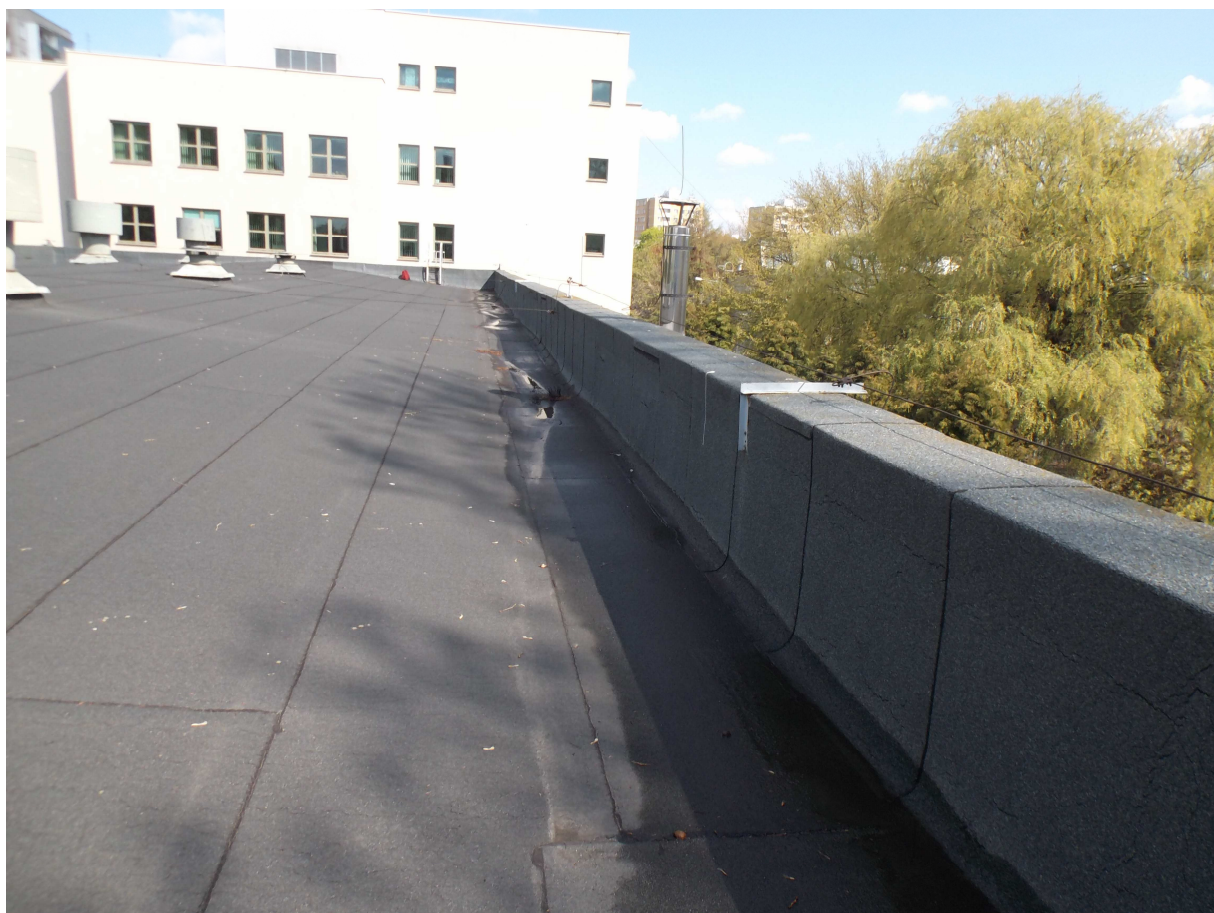
Fot. 9, 10. Widoczne zastoiska wody.

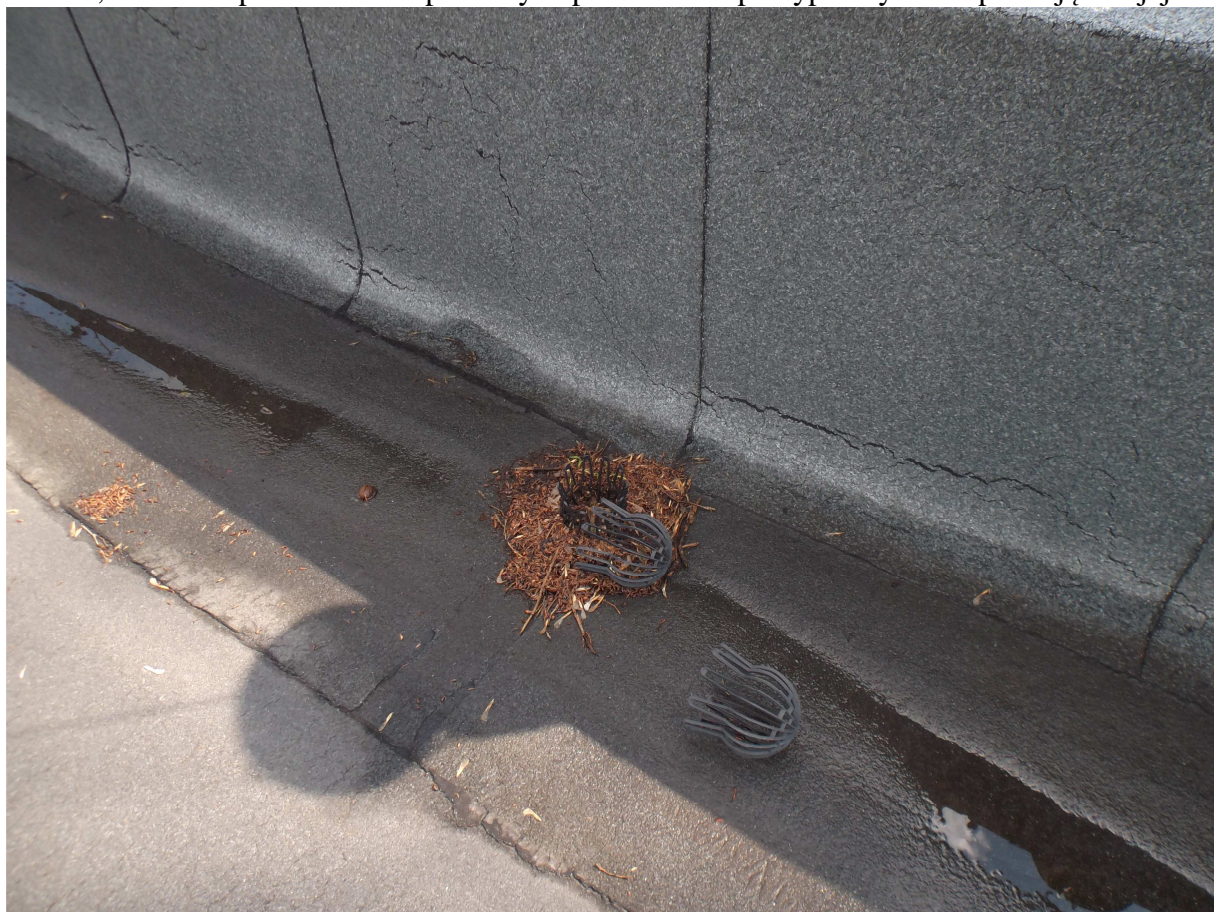
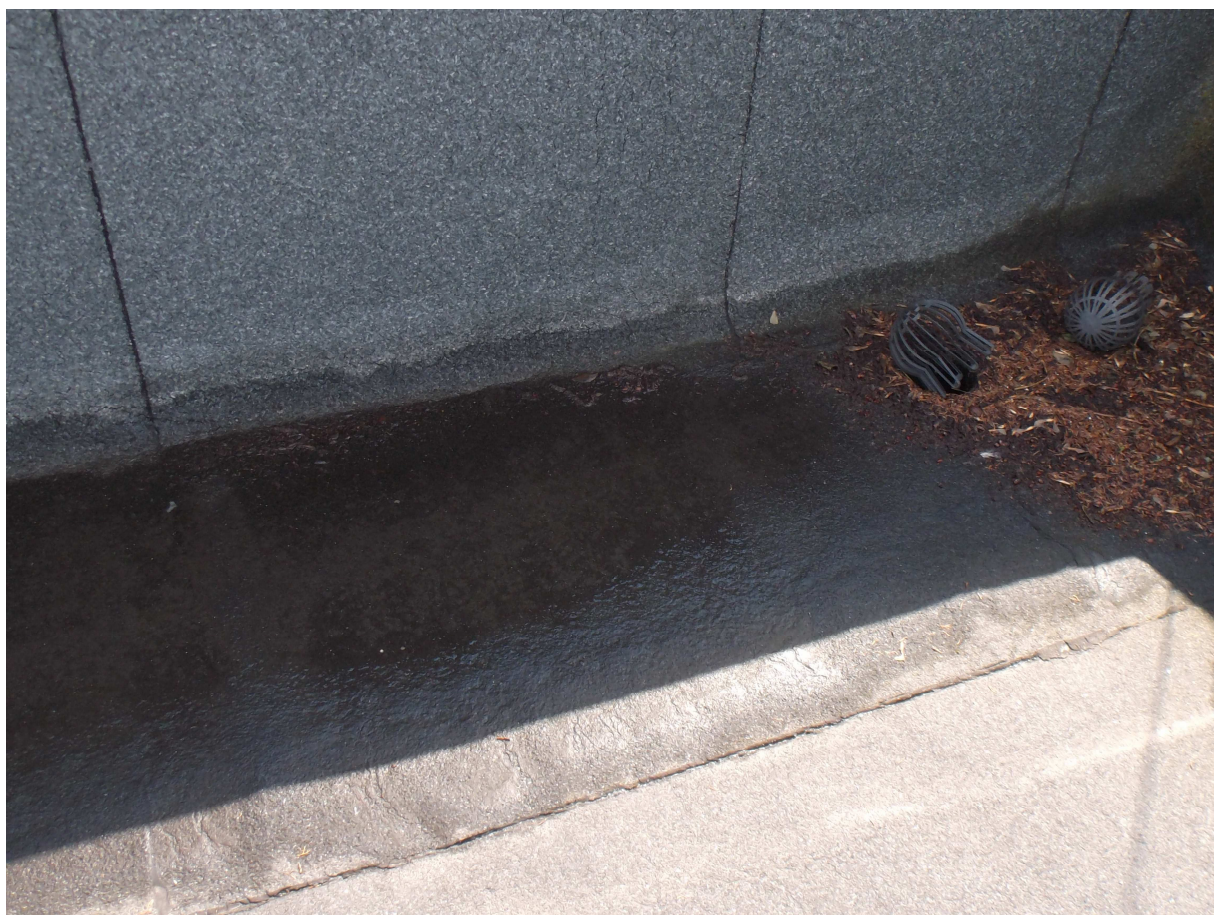
Fot. 11, 12. Zabezpieczenia rur spustowych przed liśćmi powypadały i nie spełniają swojej funkcji.

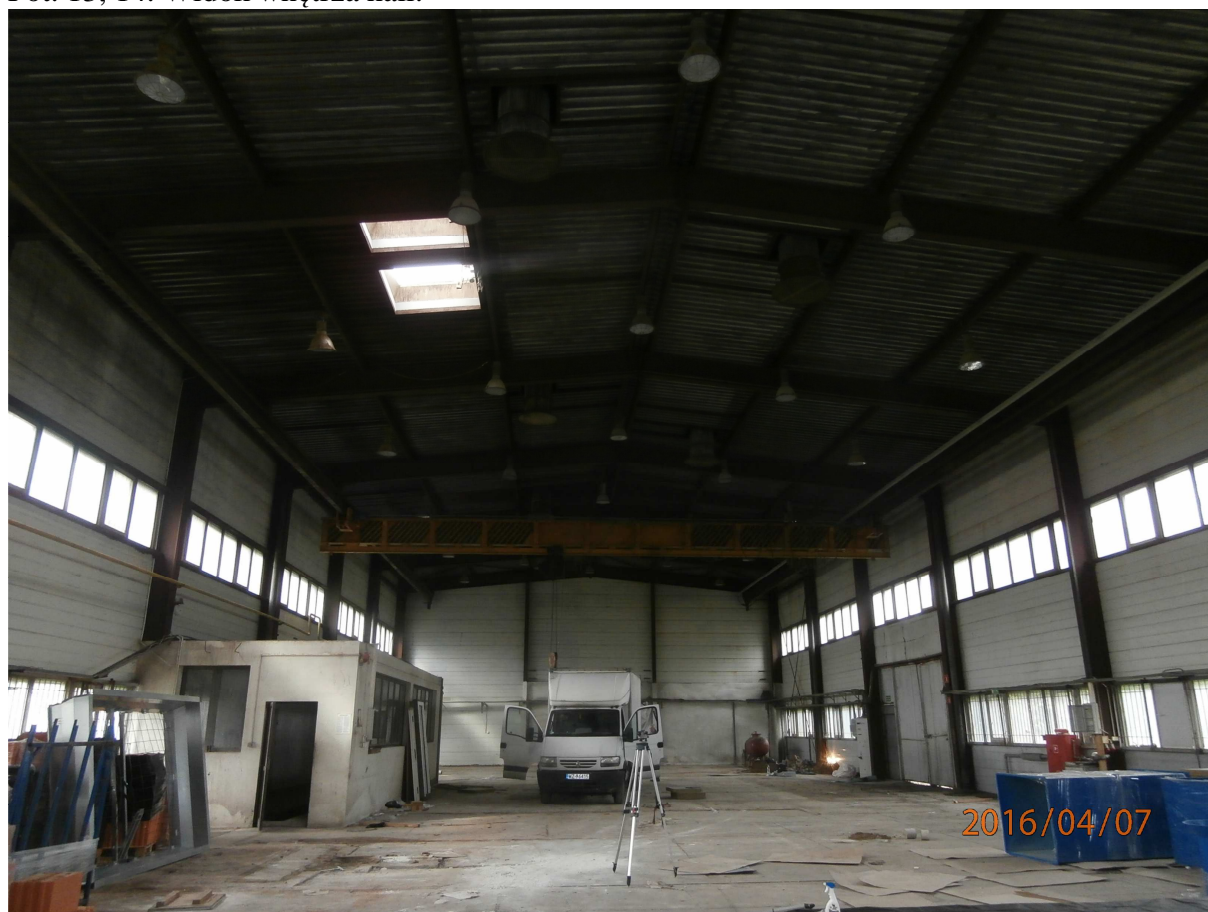
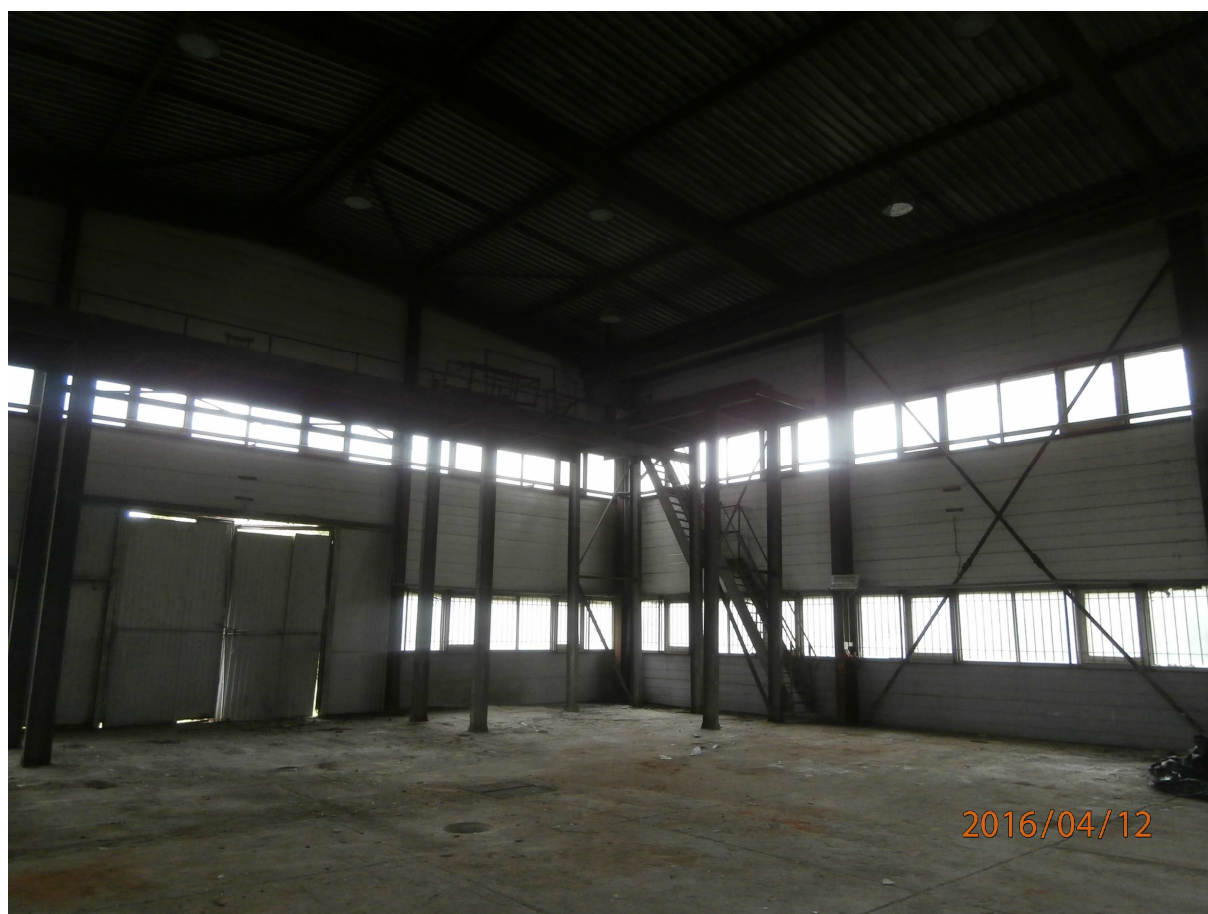
Fot. 13, 14. Widok wnętrza hali.

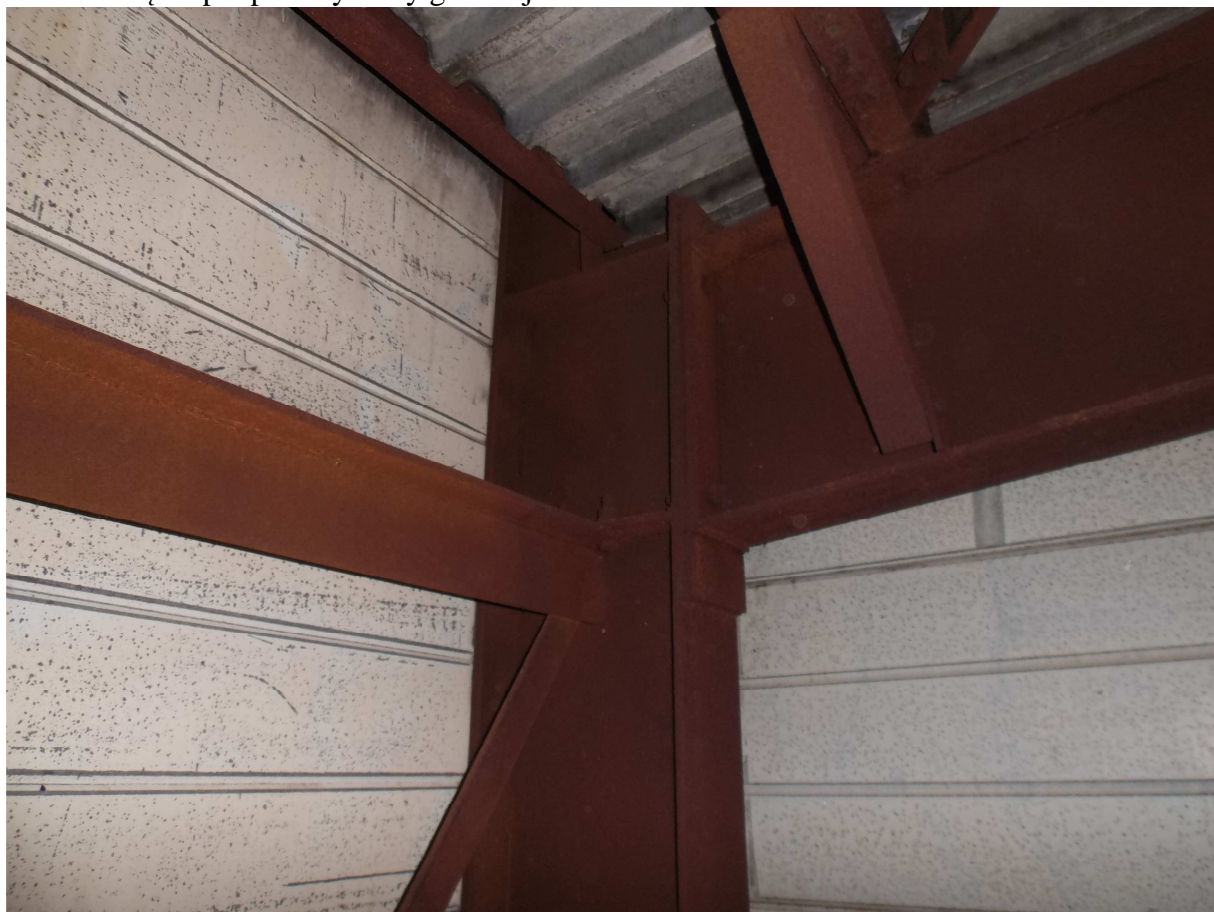
Fot. 15. Węzeł podporowy ramy głównej.

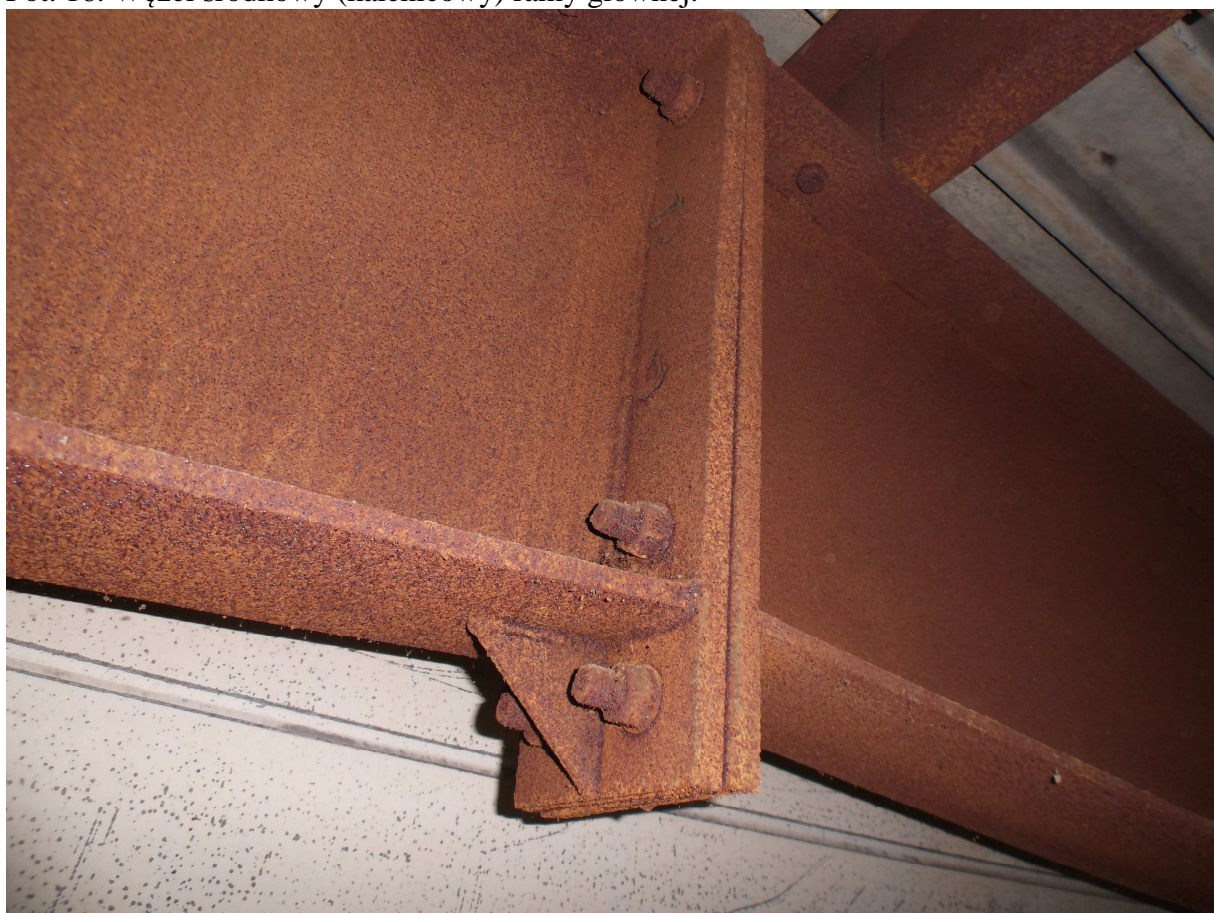
Fot. 16. Węzeł środkowy (kalenicowy) ramy głównej.

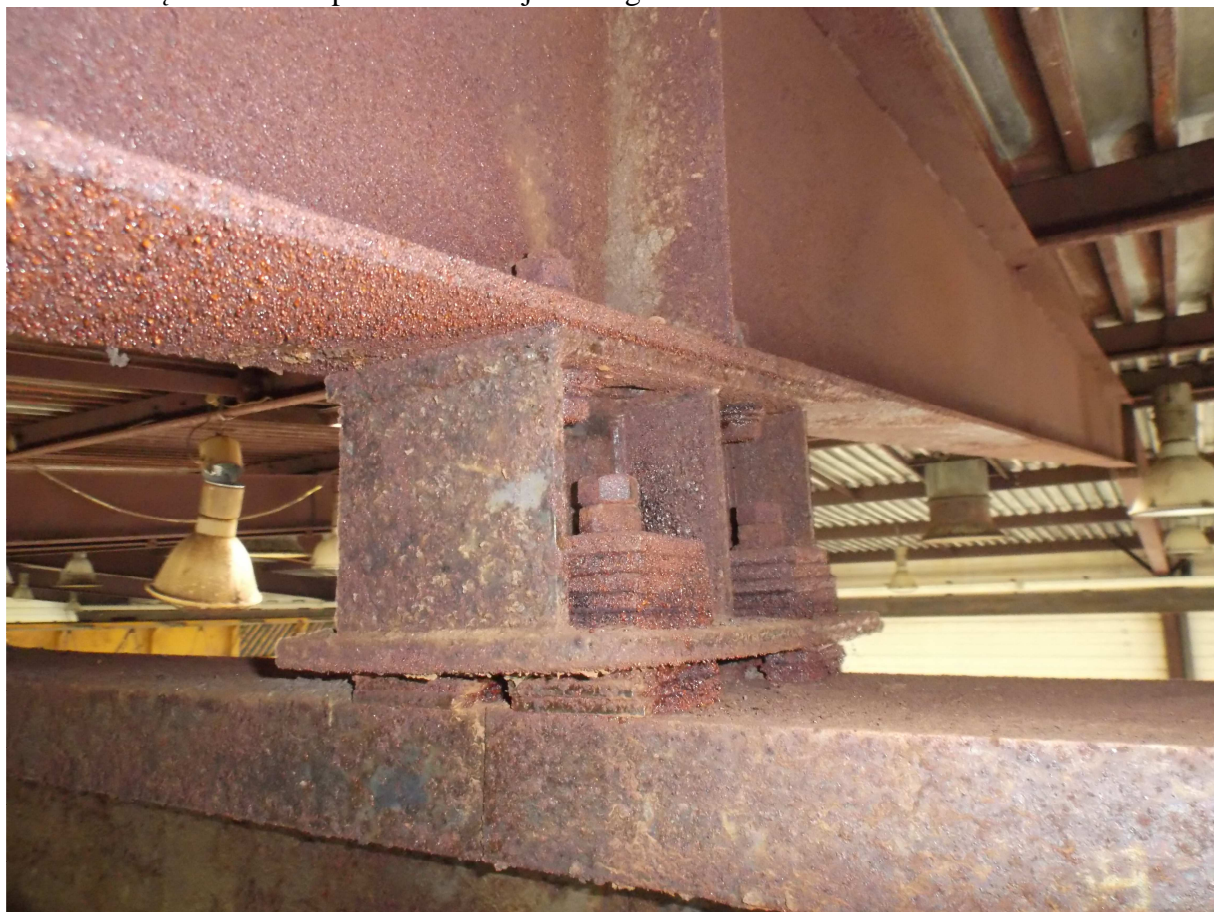
Fot. 17. Połączenie belki podsownicowej z dźwigarem.

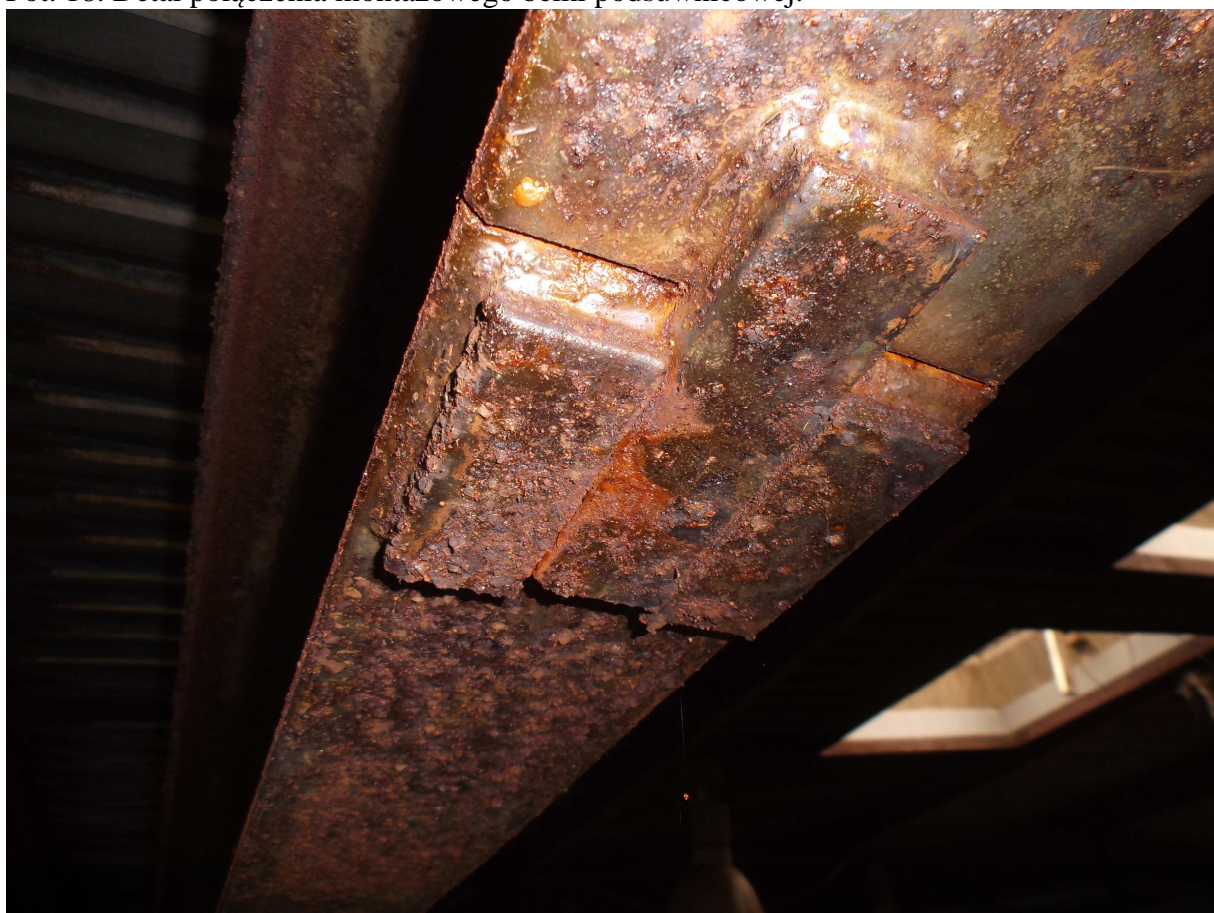
Fot. 18. Detal połączenia montażowego belki podsownicowej.

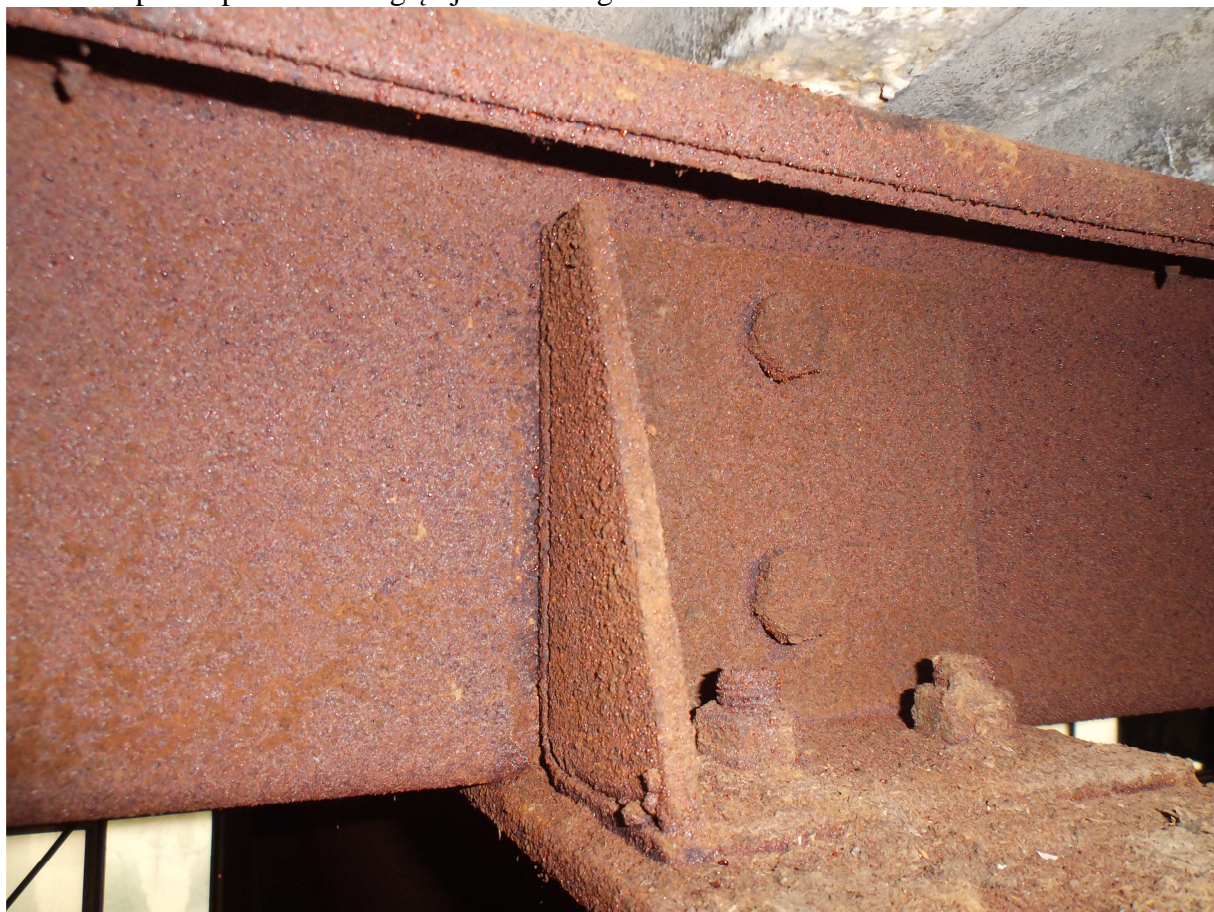
Fot. 19. Oparcie płatwi zimnogiętej Z na dźwigarze.

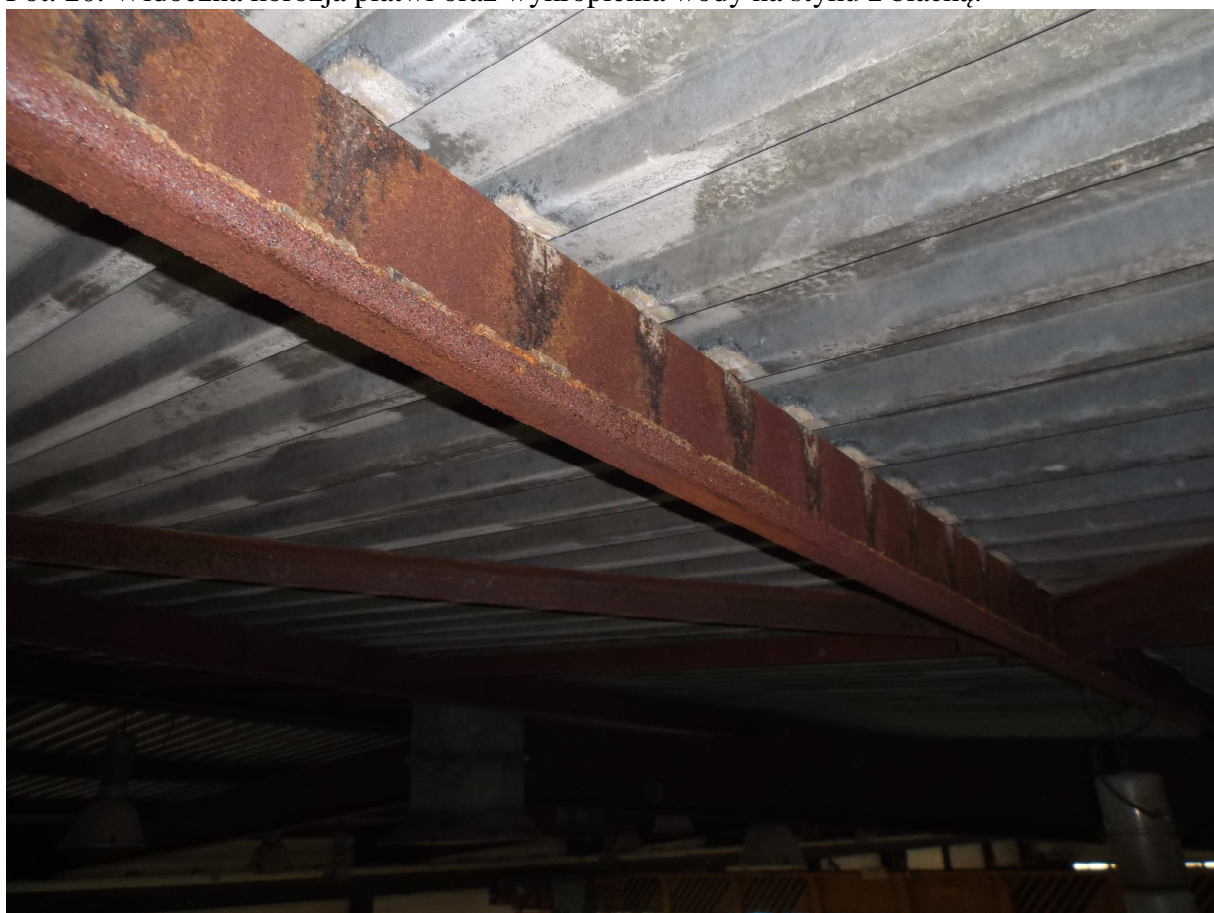
Fot. 20. Widoczna korozja płatwi oraz wykroplenia wody na styku z blachą.
