**NW-0540/P/06**

**Ocena przydatności hal A, estakady i torów  
jezdnych suwnic dla potrzeb adaptacji hali na  
laboratorium badawcze Zakładu NP**

Zakład: **Konstrukcji i Badań Wytrzymałościowych**

Tytuł pracy: Ocena przydatności hal A, estakady i torów  
jezdnych suwnic dla potrzeb adaptacji hali na  
laboratorium badawcze Zakładu NP

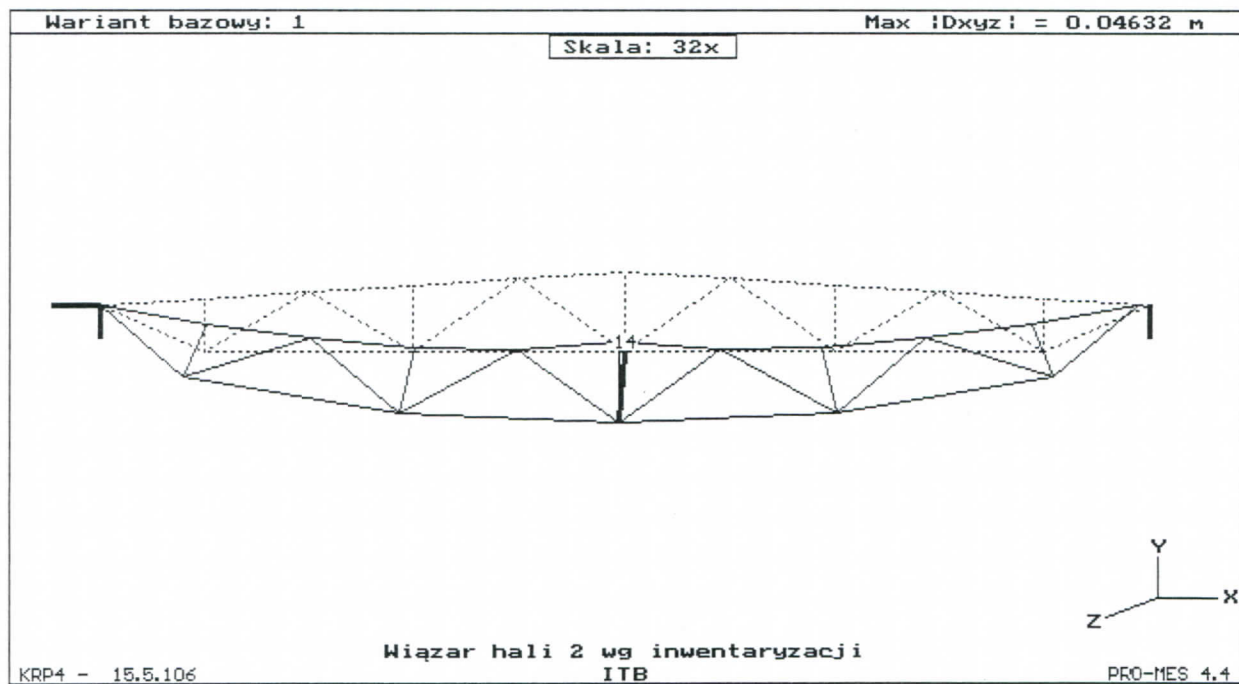
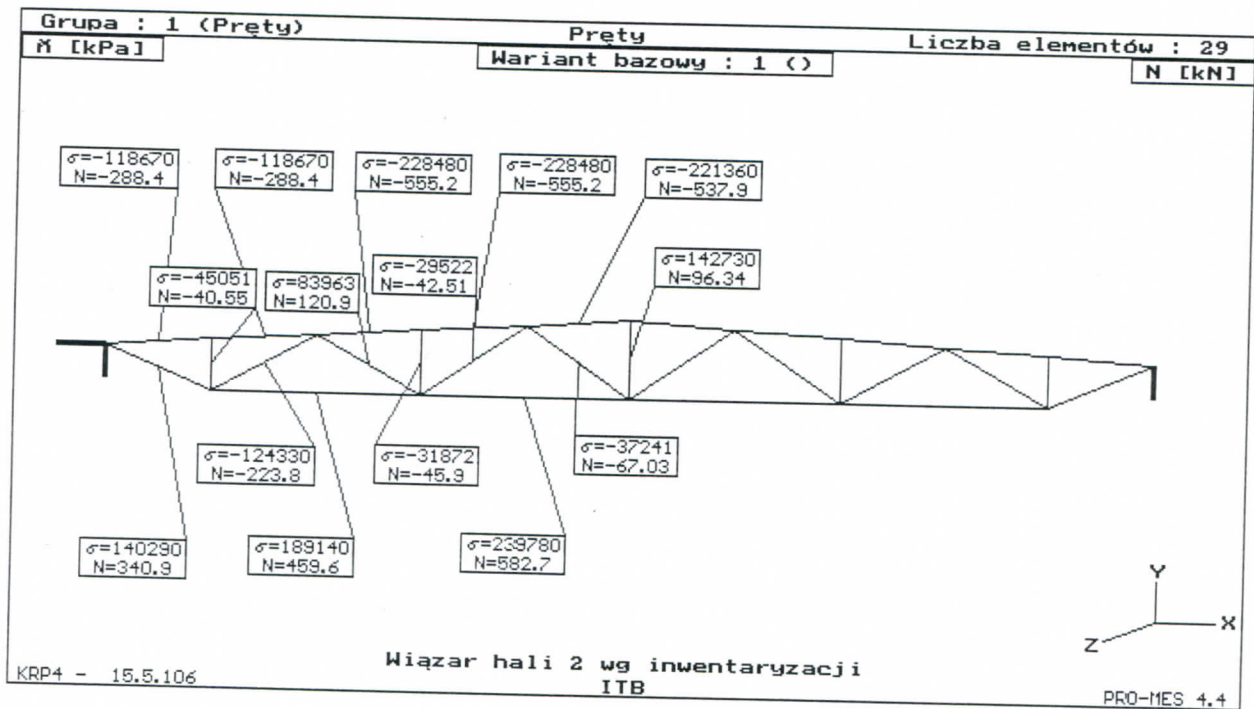
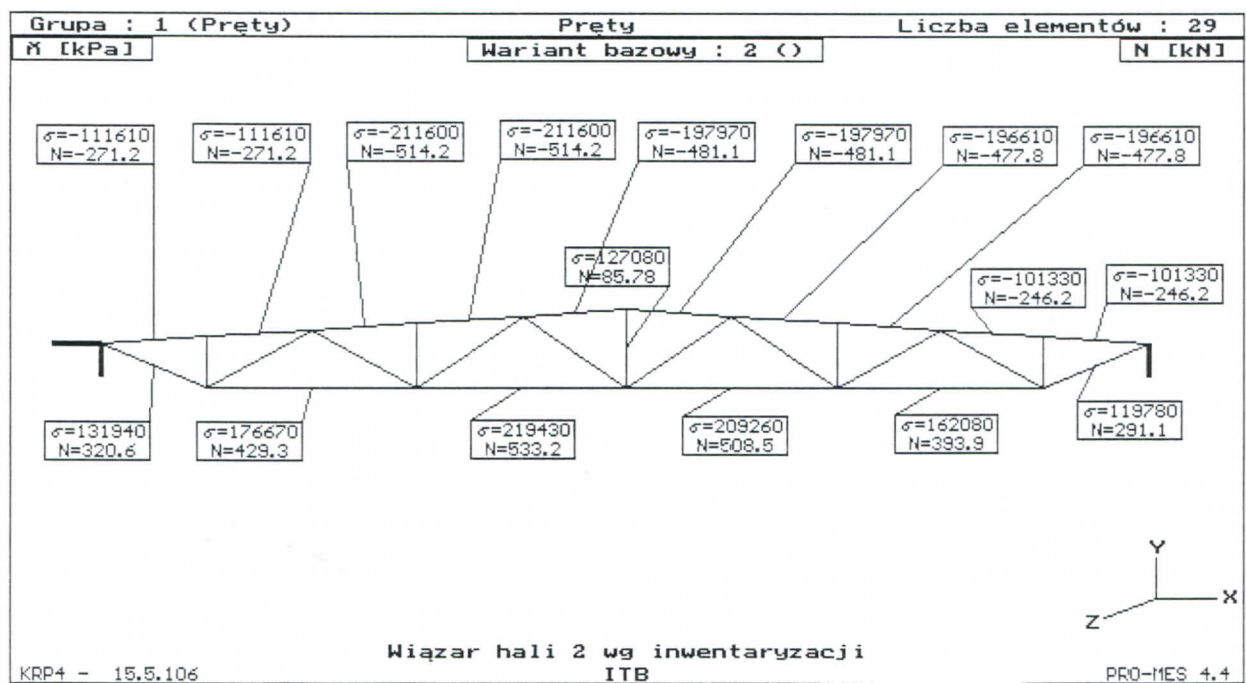
Rys. 6-3a Hala 1. Ugięcie wiażara pod obciążeniem trwałym i zmiennym.

Rys. 6-3b Hala 1. Siły i naprężenia w prętach wiażara pod obciążeniem symetrycznym trwałym i zmiennym.

Rys. 6-4 Hala 1. Siły i naprężenia w prętach wiażara pod obciążeniem niesymetrycznym trwałym i zmiennym.

Obliczenia wykonano programem PRO-MES 4.3. dla kraty płaskiej. Ugięcie pod maksymalnym obciążeniem wynosi 0,046 m, zestawienie sił wewnętrznych i naprężeń w prętach pod obciążeniem symetrycznym i niesymetrycznym podano na rysunkach 6-3 i 6-4. Naprężenia w prętach rozciąganych wynoszą od 140,0 do **240,0 MPa**, naprężenia prętów ściskanych wynoszą od 118,7 do **228,5 MPa** i są większe od obliczeniowych 210 MPa.

Stan techniczny konstrukcji nośnej tej hali jest niedostateczny. Wiązary dachowe są przeciążone. Konstrukcja dachu wymaga odciążenia, usunięcia z połaci dachowej warstw wyrównawczych betonu. Konstrukcją stalową należy oczyścić z korozji, szczególnie w miejscach odprowadzenia wody z

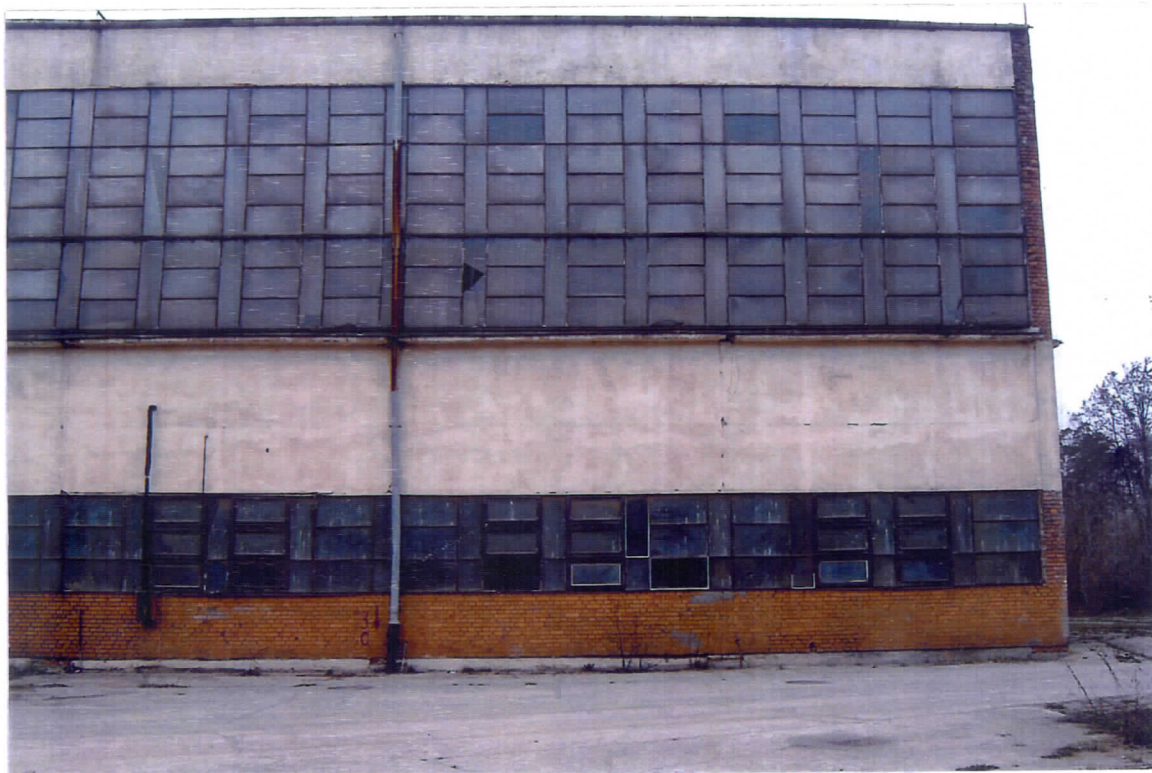
Cokół ściany zewnętrznej i wykonano z muru z cegły klinkierowej lub z bloczków z gazobetonu. Ściana wschodnia, szczytowa wykonana została z bloczków z gazobetonu. Mury są w wielu miejscach uszkodzone szczególnie u dołu, widok uszkodzeń przedstawiono na rysunkach:

ściana południowa rysunki nr 1; 2; 3 i 4;

Ściana szczytowa wschodnia została odspojona od słupów hali, szerokość rozwarcia rysy wynosi 3 do 10 mm. Przedstawiono to na rys. 8 i 9.

Rys 1 Widok zewnętrznej ściany południowej przy ścianie szczytowej Hali 1. Widoczne odspojenie ściany szczytowej i rysy pomiędzy prefabrykowanymi płytami ściennymi.

Ściany zewnętrzne i okna są starego typu zaprojektowane w innej technice budowlanej i przy innych wymaganiach ciepłno budowlanych budynku. W zasadzie poza cokołem i budynkiem biurowym wszystkie ściany i okna stalowe należało by rozebrać i wykonać na nowo. W przypadku wzrostu ciężaru ścian należy przeanalizować nośność podwalin.

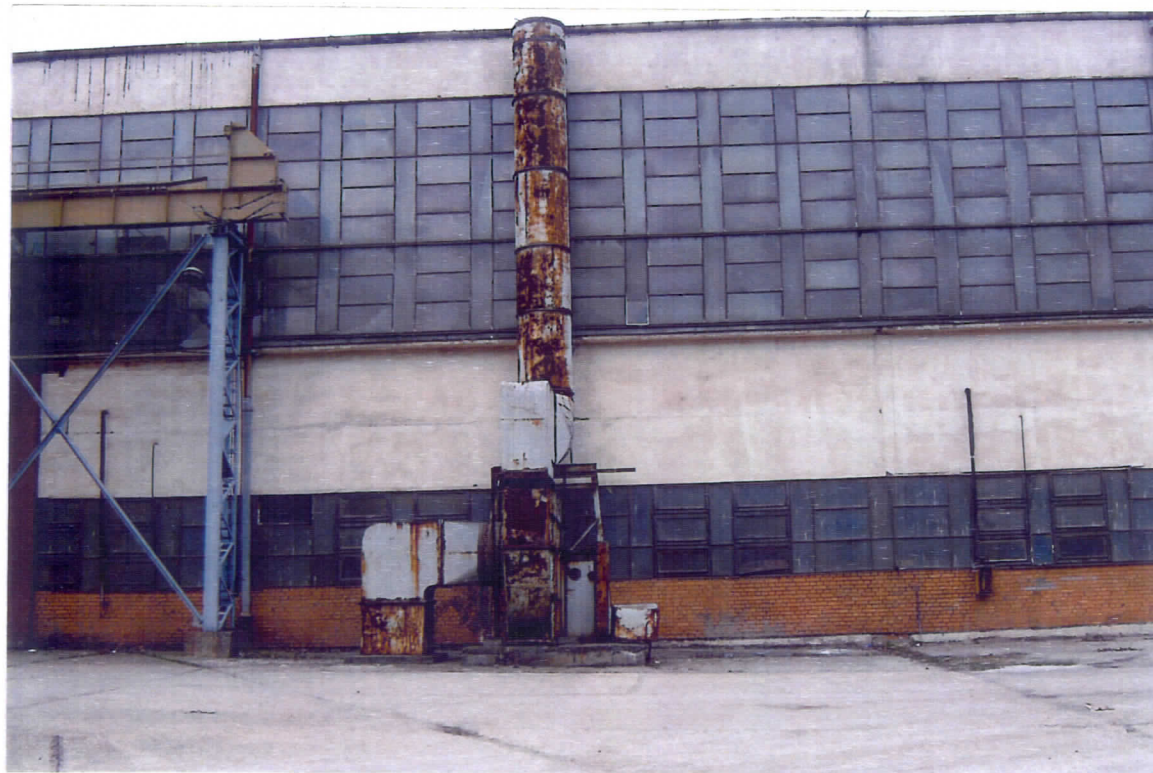
Część środkową ściany wykonano z płyt żelbetowych prefabrykowanych, ocieplonych. Płyty są samonośne, marki płyt są przyspawane do konstrukcji stalowej hali. Spoiny łączące płyty z konstrukcją stalową są w wielu miejscach osłabione, wskazują na to szczeliny pomiędzy elementami ściennymi. Uszkodzenia płyt przedstawiono na rysunkach nr 1-6.

Rys 2 Widok zewnętrznej ściany południowej Hali 1 . Widoczne rysy pomiędzy prefabrykowanymi płytami ściennymi.

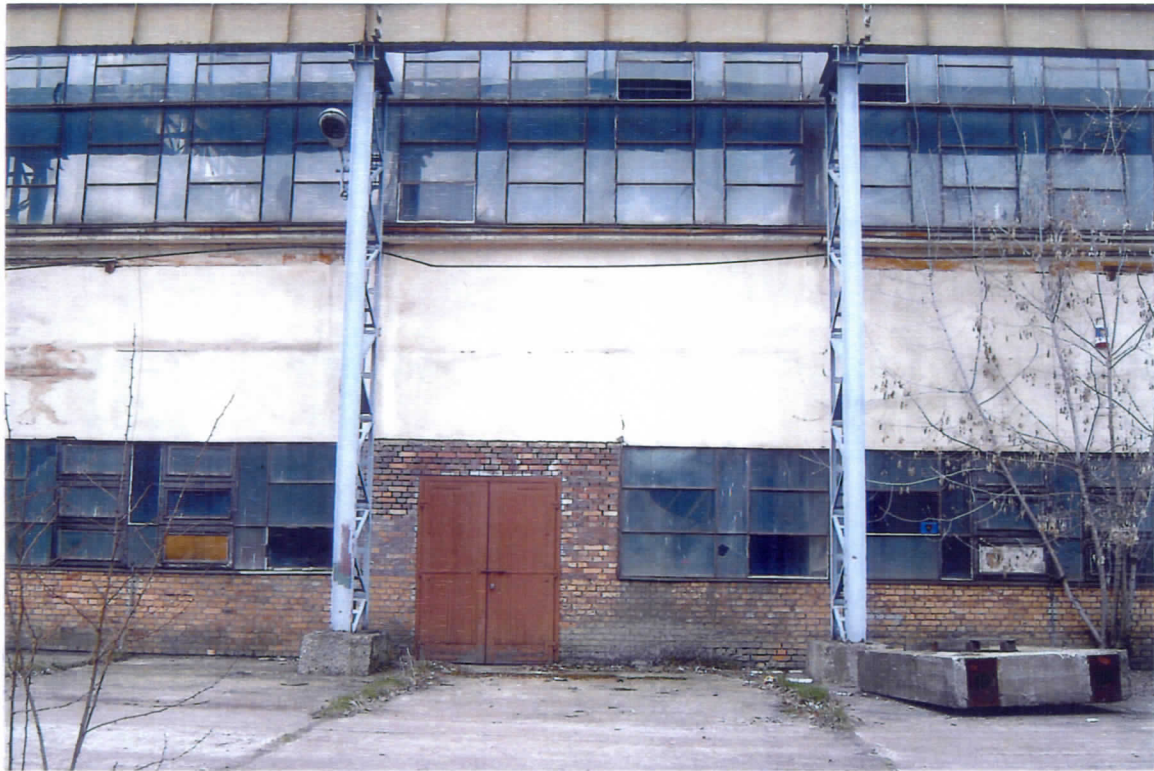
Rys 3 Widok zewnętrznej ściany południowej w osiach 2-4 . Widoczne rysy pomiędzy prefabrykowanymi płytami ściennymi.

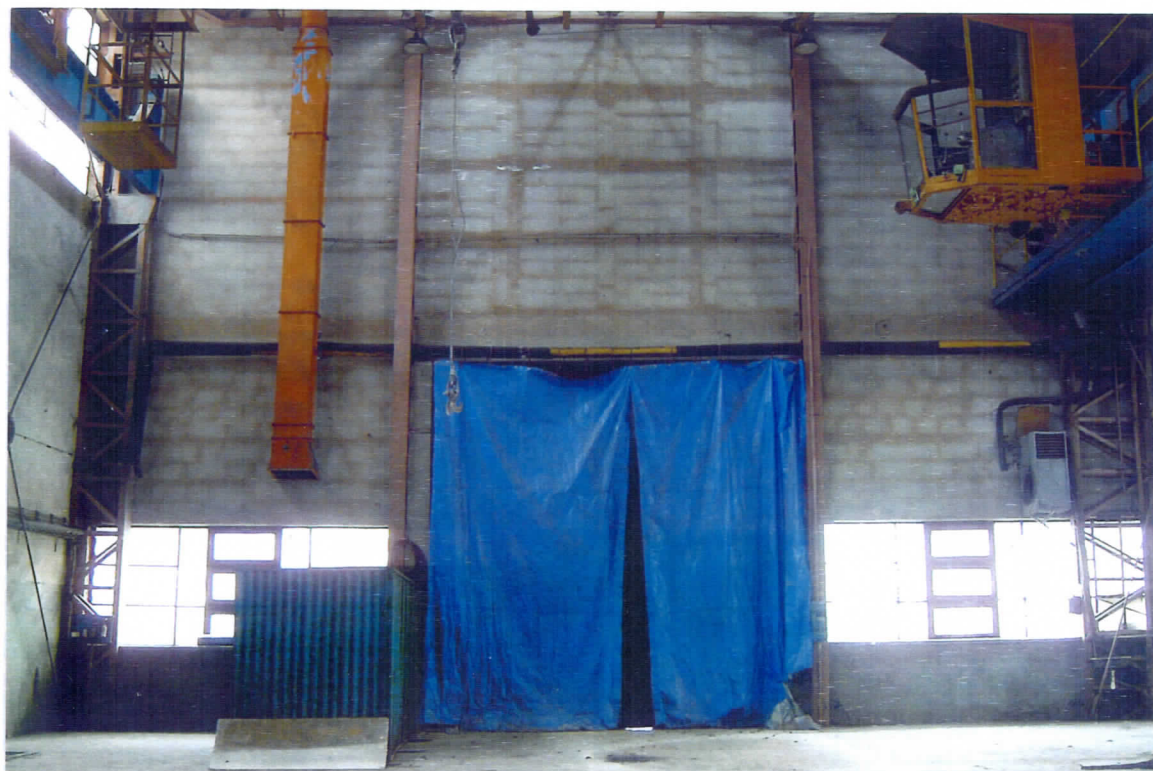
ściana wschodnia szczytowa rysunki nr 7; 8; 9; i 10.

Rys 10 Widok od strony wewnętrznej ściany wschodniej hali 1. Widoczne przemarzanie ściany z gazobetonu.

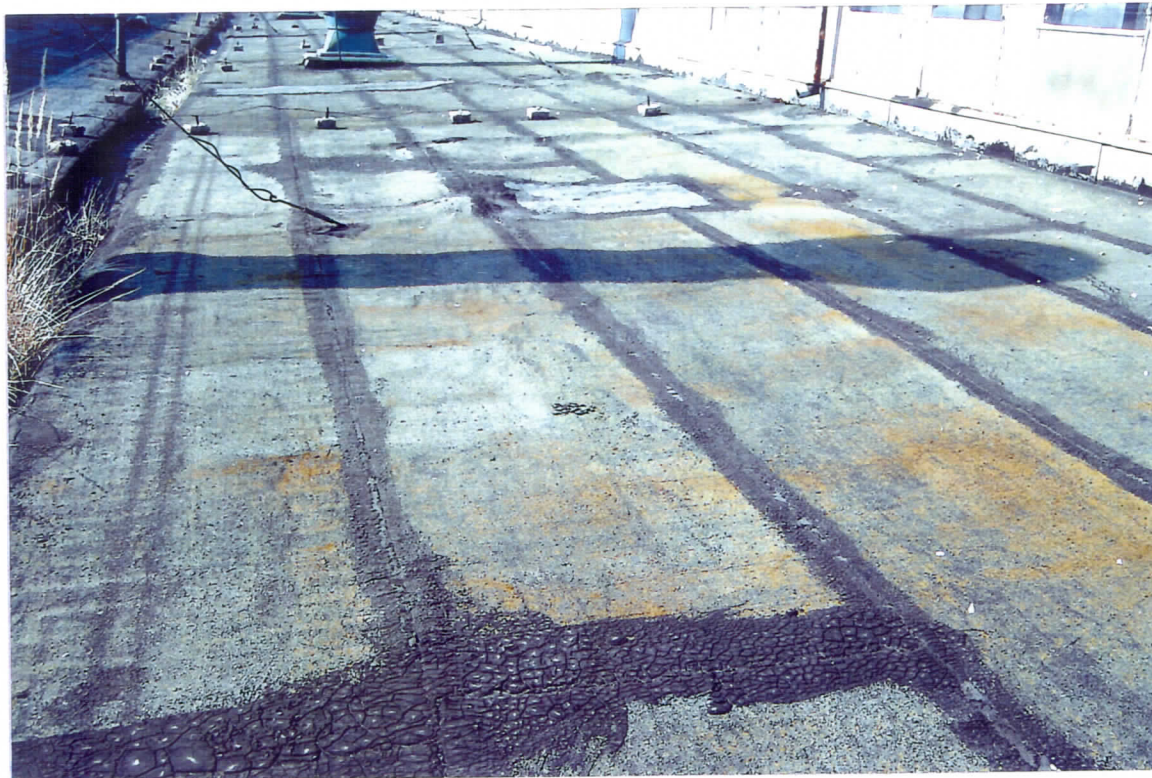
Pokrycie dachu papą jest w zasadzie zniszczone a w wielu miejscach oderwane od płaszczyzny dachu przez wiatr. Obróbki blacharskie oraz instalacja odprowadzająca wodę z dachu są zniszczone. Kanały i rynny odprowadzające wodę są niedrożne. W wielu miejscach, a szczególnie w przykoszach odprowadzających wodę z dachu, woda przecieka do wewnątrz hal.

Rys 11 Widok pokrycia dachu hali 1.

Pokrycie dachu i świetlików, obróbki blacharskie i wszystkie elementy znajdujące się na dachu hal zostały zniszczone. Wszystkie warstwy na dachu do powierzchni betonu płyt dachowych i płyt świetlików należy rozebrać. Płyty należy naprawić, szczególnie płyty narażone obecnie na bezpośrednie przeciekanie wody. Nowe warstwy izolacyjne i pokrycie dachu należy wykonać jako lekkie.

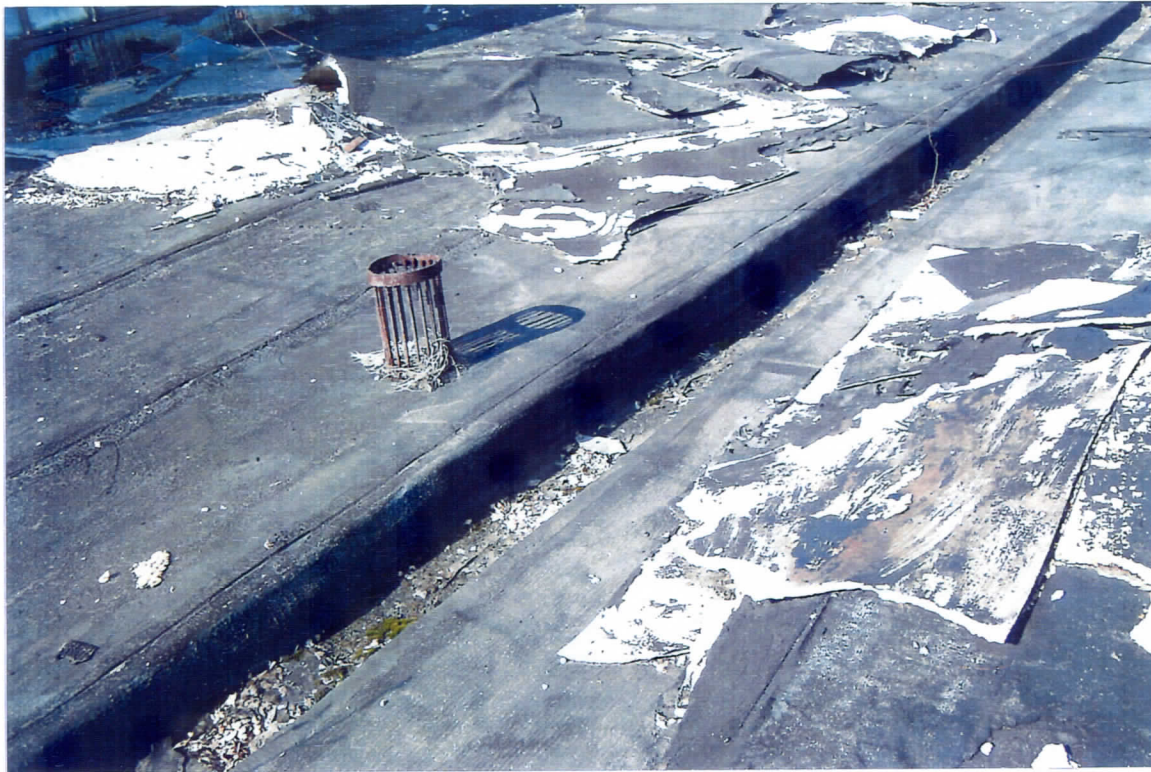
Rys 13 Widok pokrycia dachu hali 1. Widoczne zniszczenie pokrycia i koryta odprowadzającego wodę z dachu.

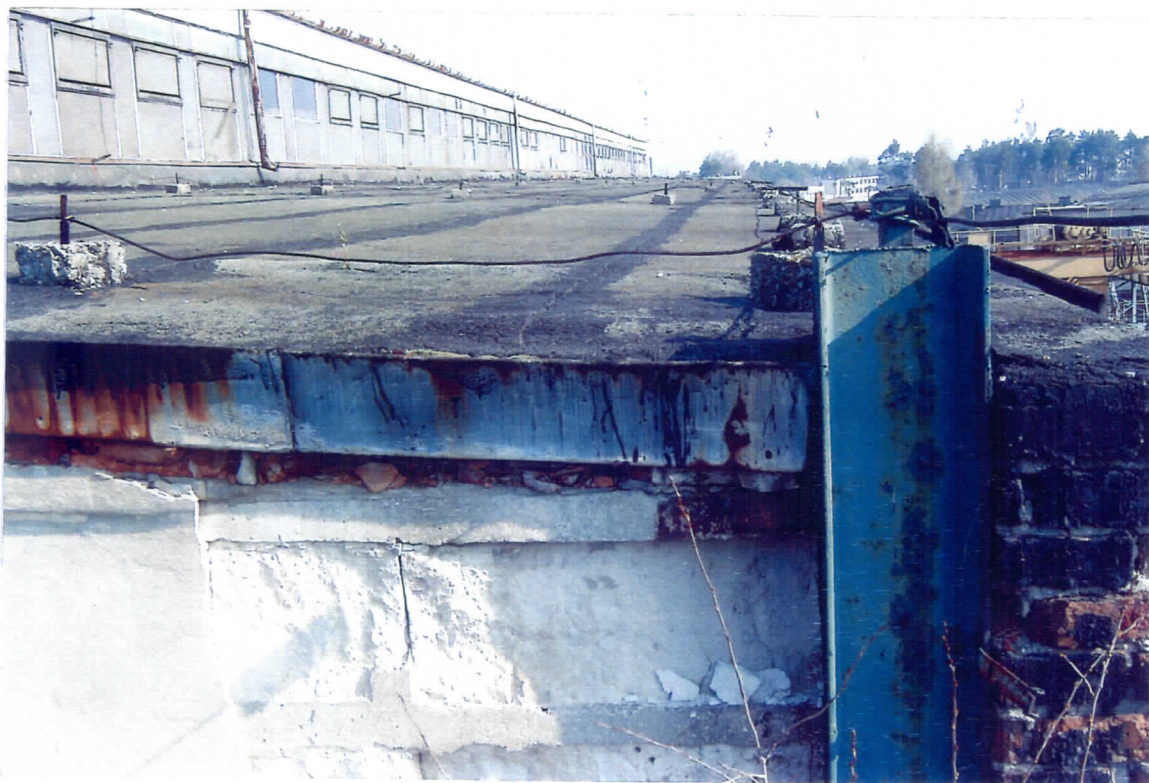
Rys 14 Widok uszkodzenia gzymsu ściany szczytowej.

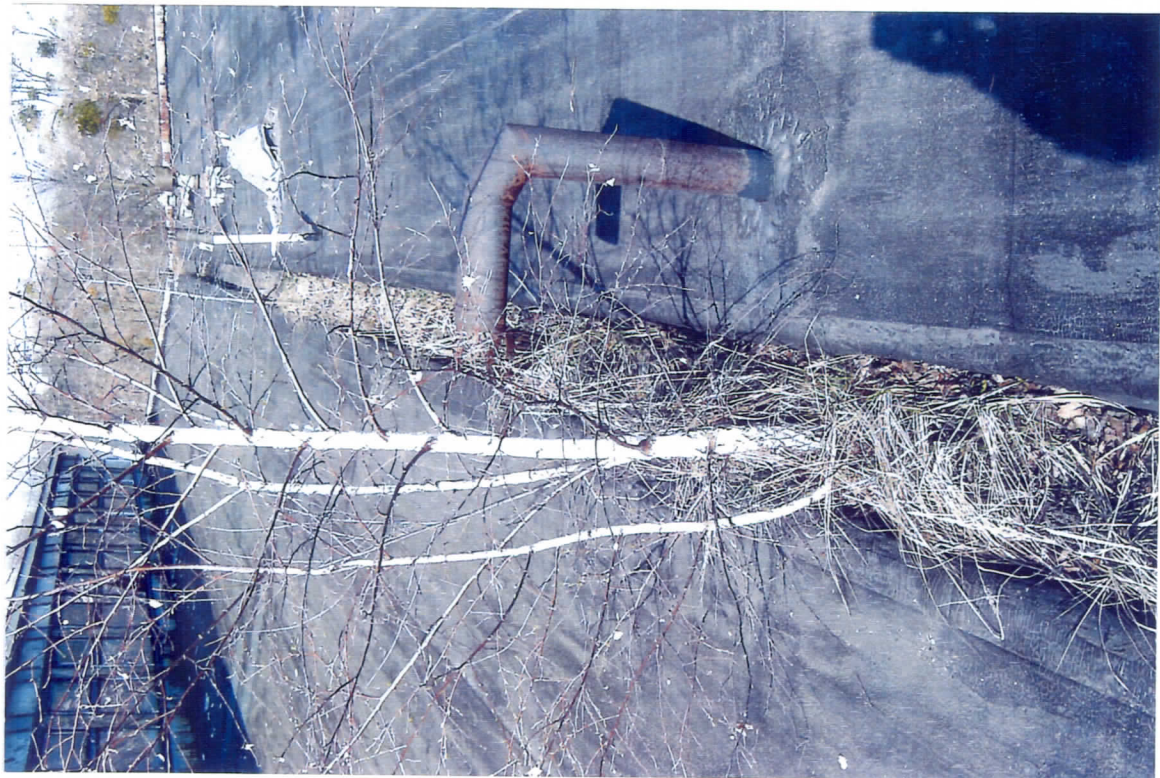
Rys 16 Widok uszkodzenia koryta odprowadzającego wodę z dachu.

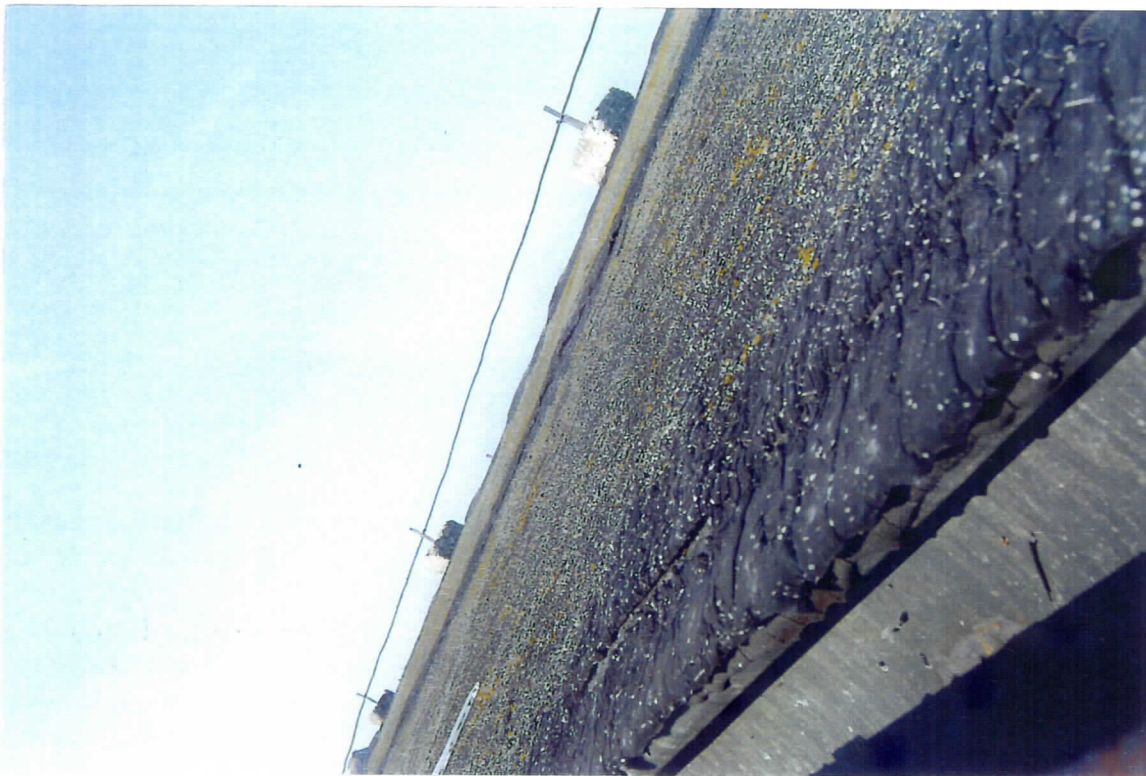
Rys 17 Uszkodzenie pokrycia dachu przy krawędzi świetlika.

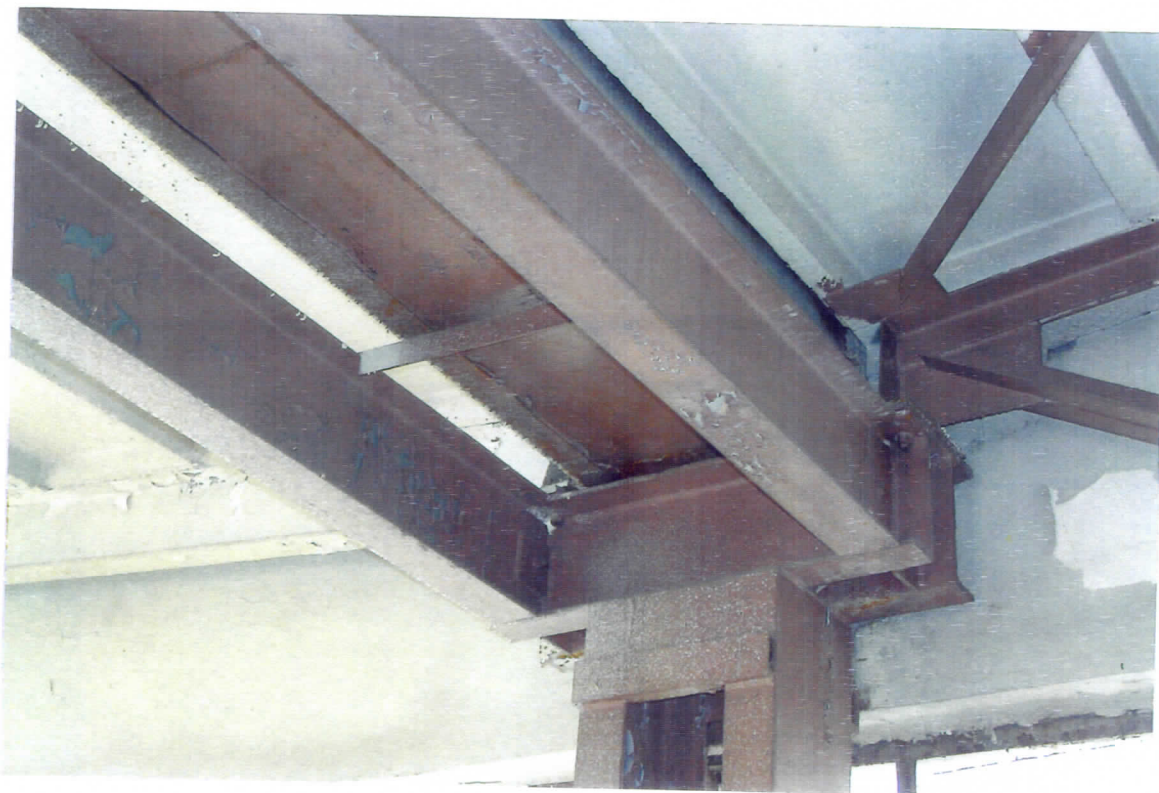
Stwierdzono korozję wiązarów dachowych i stężeń, w wielu miejscach korozję wżerową. Konstrukcja stalowa dachu została wykonana niestarannie. Wiele połączeń wykonano nie zgodnie ze sztuką budowlaną. Wiązary dachowe zostały oparte na podciągach z belki stalowej 2 teowej bez wykształcenia węzła podporowego (rys. 18). Jeden wiązar ma odkształcony pas dolny. Kilka stężeń jest trwale odkształconych.

Rys 18 Podparcie wiązara skrajnego Hali 2 w osi 2.

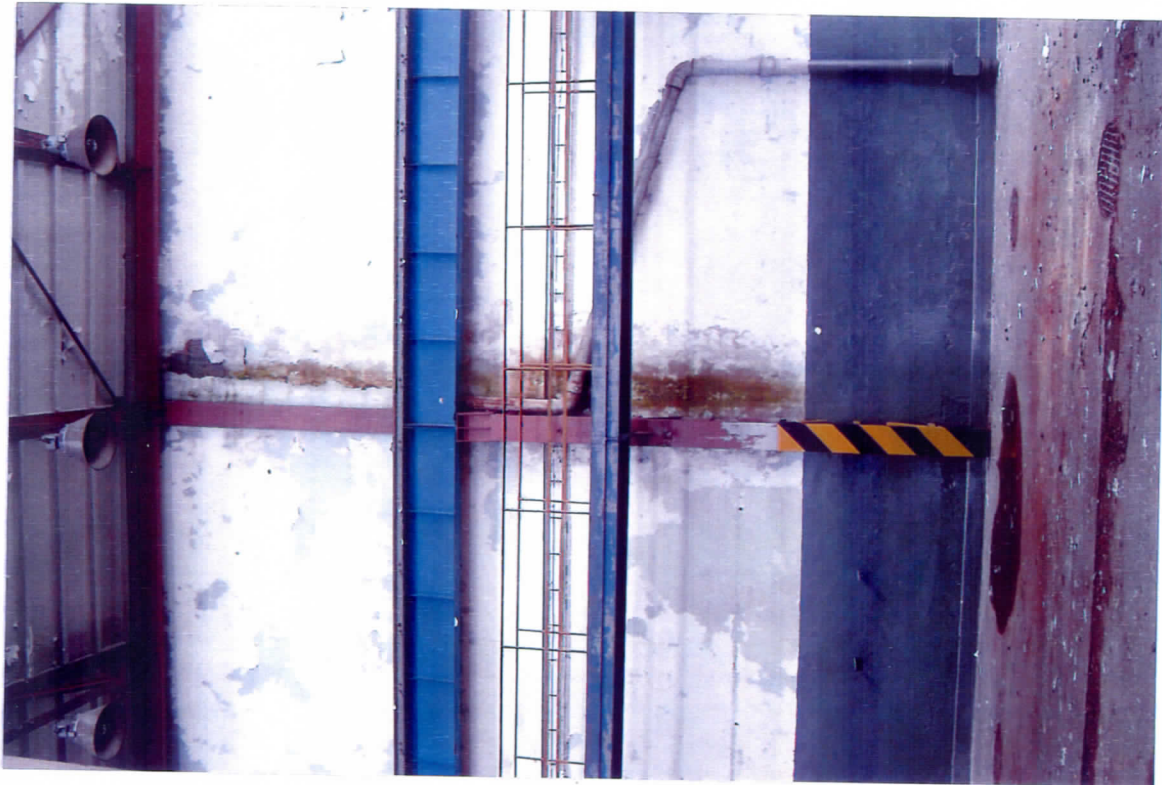
Odprowadzenie wody z dachu jest usytuowane nad co 2 oparciem wiązarów na słupie środkowym. Zniszczenie koszy odpływowych i ich uszczelnienia z pokryciem dachu spowodowało przenikanie wody opadowej do wnętrza hali i zalewanie oparcia wiązarów na słupach, a w konsekwencji korozję konstrukcji stalowej (rysunki 28-38).

Rys 37 Odprowadzenie wody z dachu hali 1. Widoczna korozja rury spustowej.

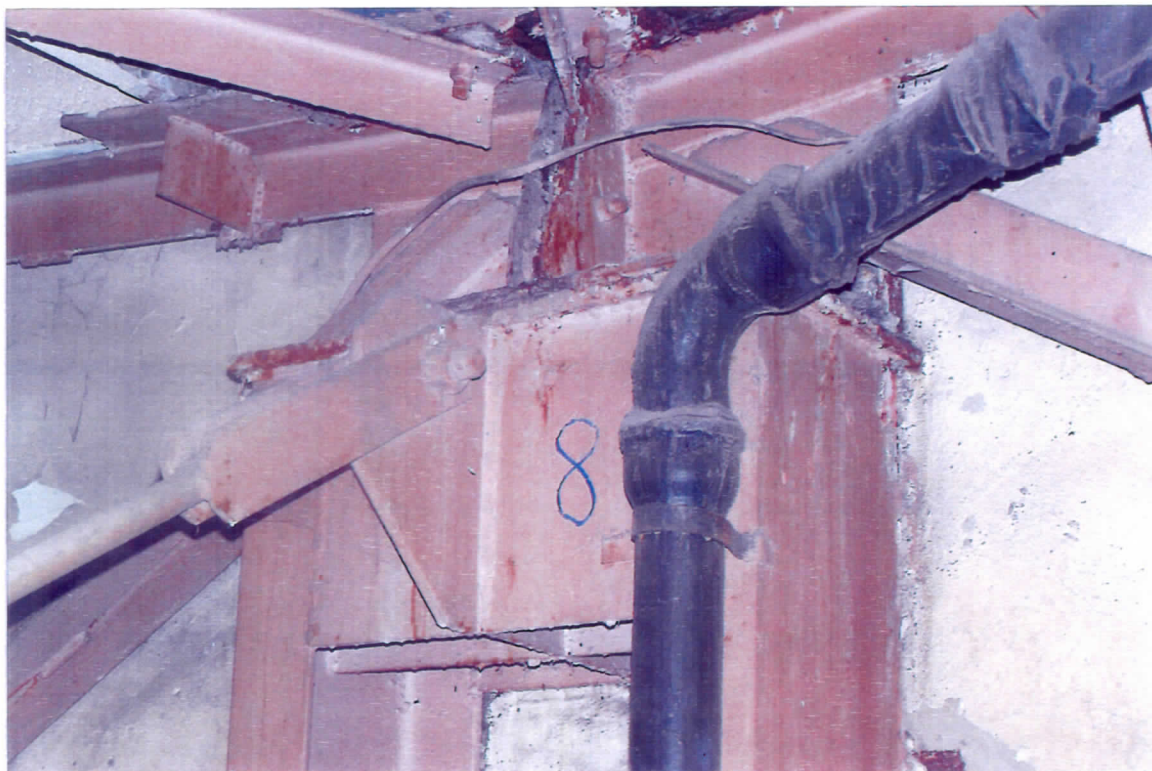
Rys 38 Odprowadzenie wody z dachu hali 1. Widoczna korozja elementów podparcia wiązarów.

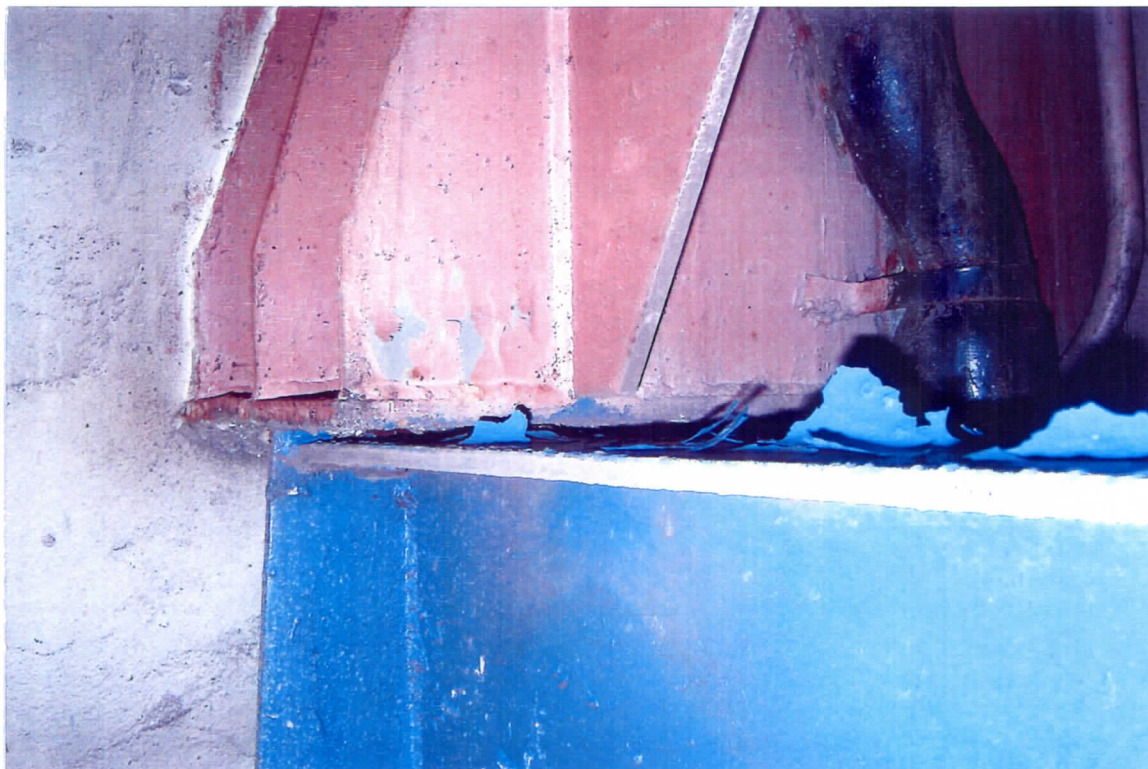
Podparcie belek podsuwnicowych na słupach zostało zaprojektowane i wykonane nieprawidłowo. Belki zostały zaprojektowane jako jednoprzęsłowe o podporach nieprzesuwnych. Belki są oparte na głowicy słupa bez wykształcenia podpory. Śruby łączące końce belek i podpory belek ze słupem są niedokręcone, łączą elementy jako ściagi i mogą przenosić tylko siły rozciągające. Tor podsuwnicowy został wykonany z szyn kolejowych o wysokości 0,15m, powoduje to skręcanie belki podsuwnicowej momentem 210,0 kNm przy suwnicy o nośności 8,0t i 270,0 kNm przy suwnicy o nośności 12,5t. Klipy oporowe na końcach torów zostały wykonane nie na wszystkich belkach podsuwnicowych.

Rys 43 Szczegół podparcia belki podsuwnicowej w hali 1.

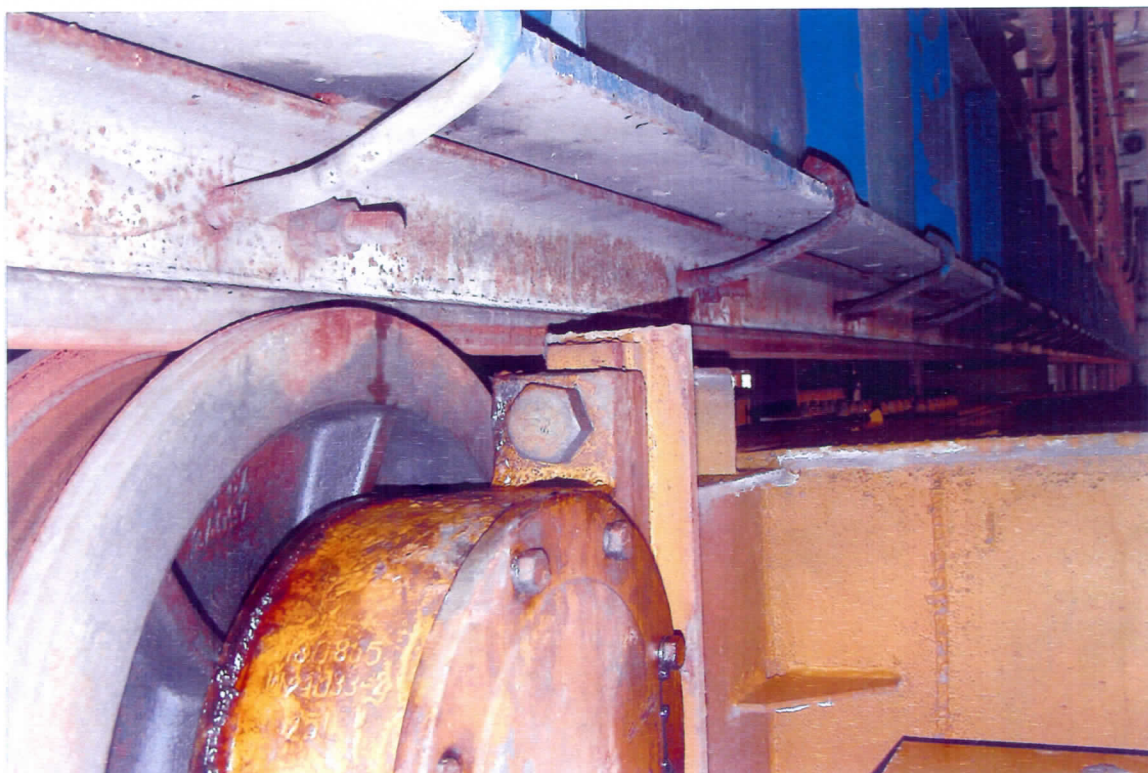
Rys 44 Szczegół zamocowania szyny do belki podsuwnicowej w hali 1.

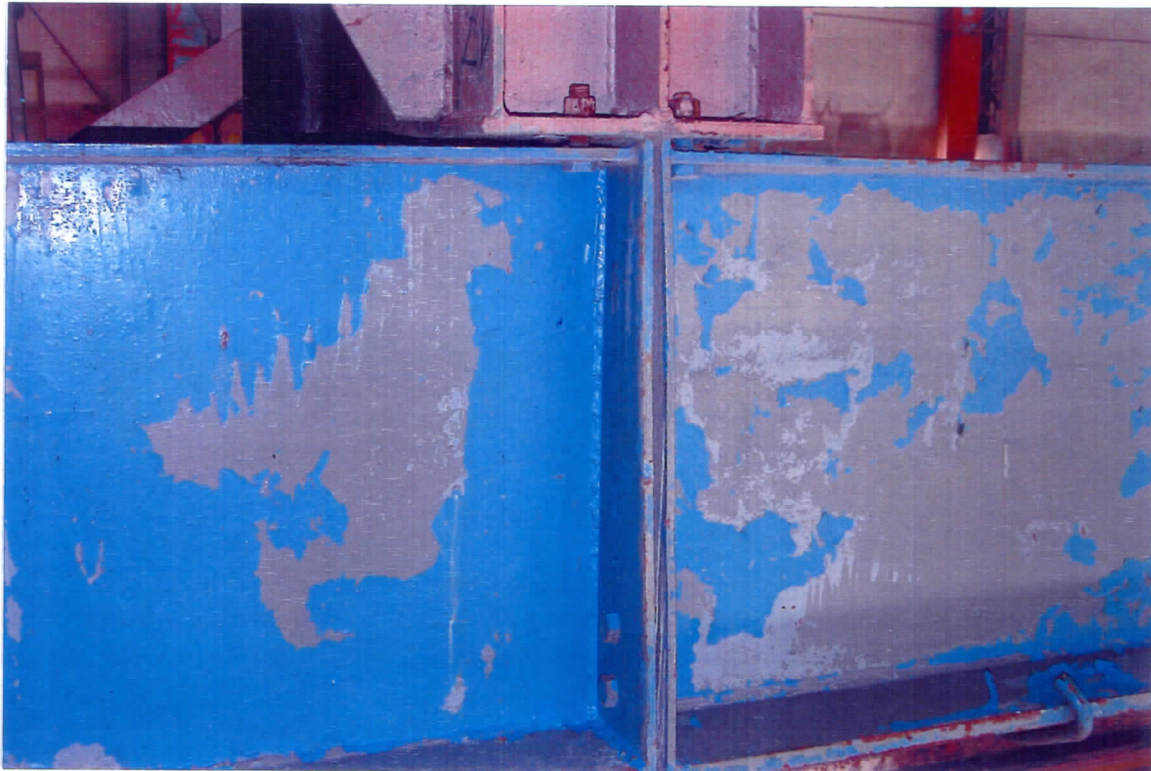
Rys 41 Szczegół podparcia belki podsuwnicowej na słupie w hali 1.

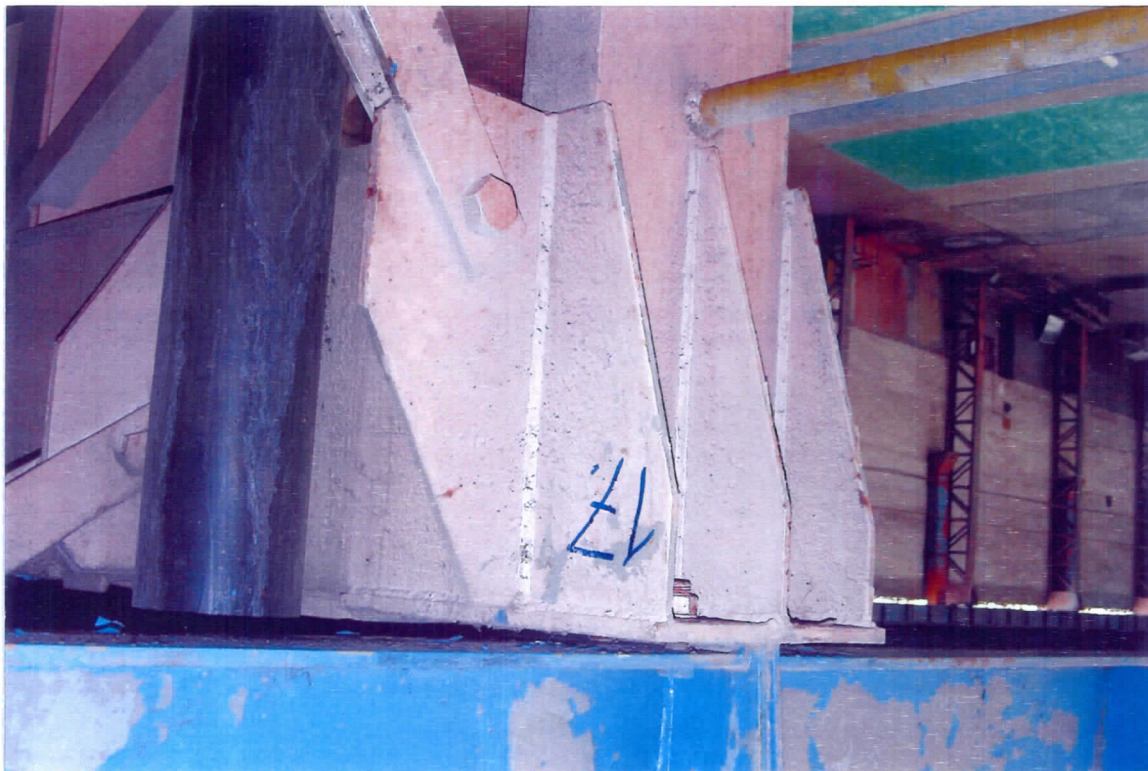
Rys 42 Szczegół podparcia belki podsuwnicowej na słupie w hali 1.

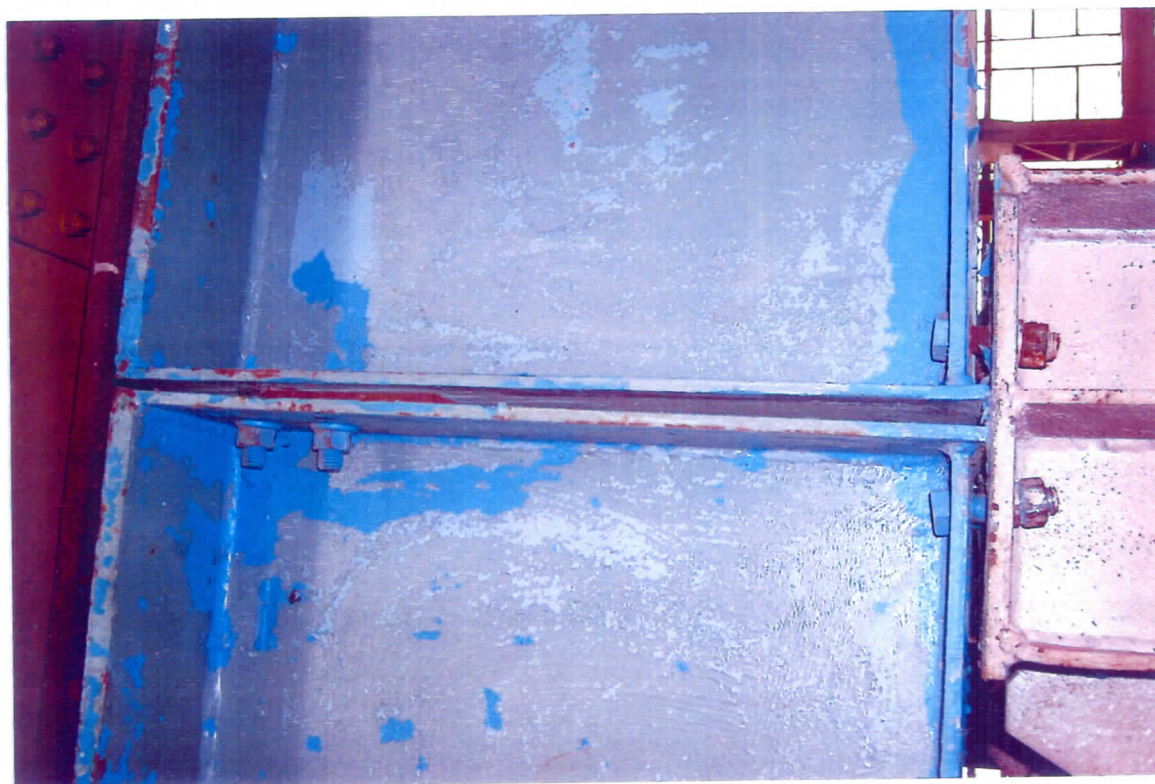
Rys 40 Szczegół podparcia belki podsuwnicowej na słupie w hali 1.

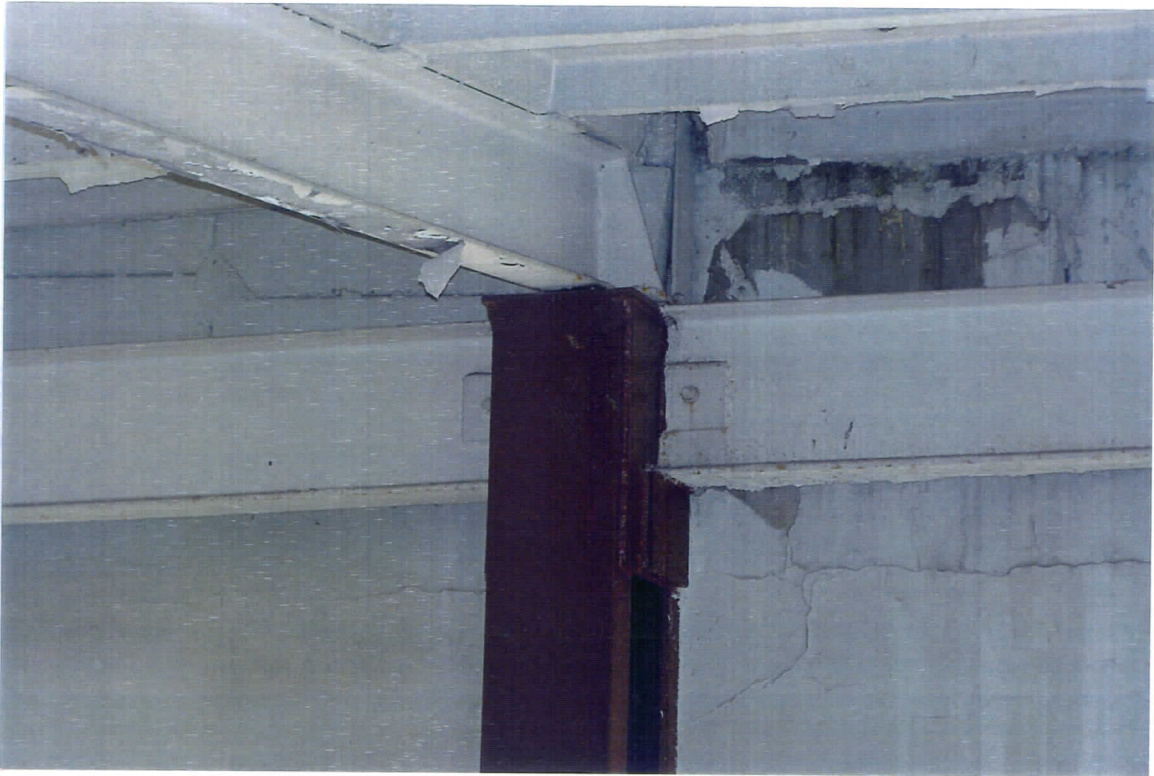
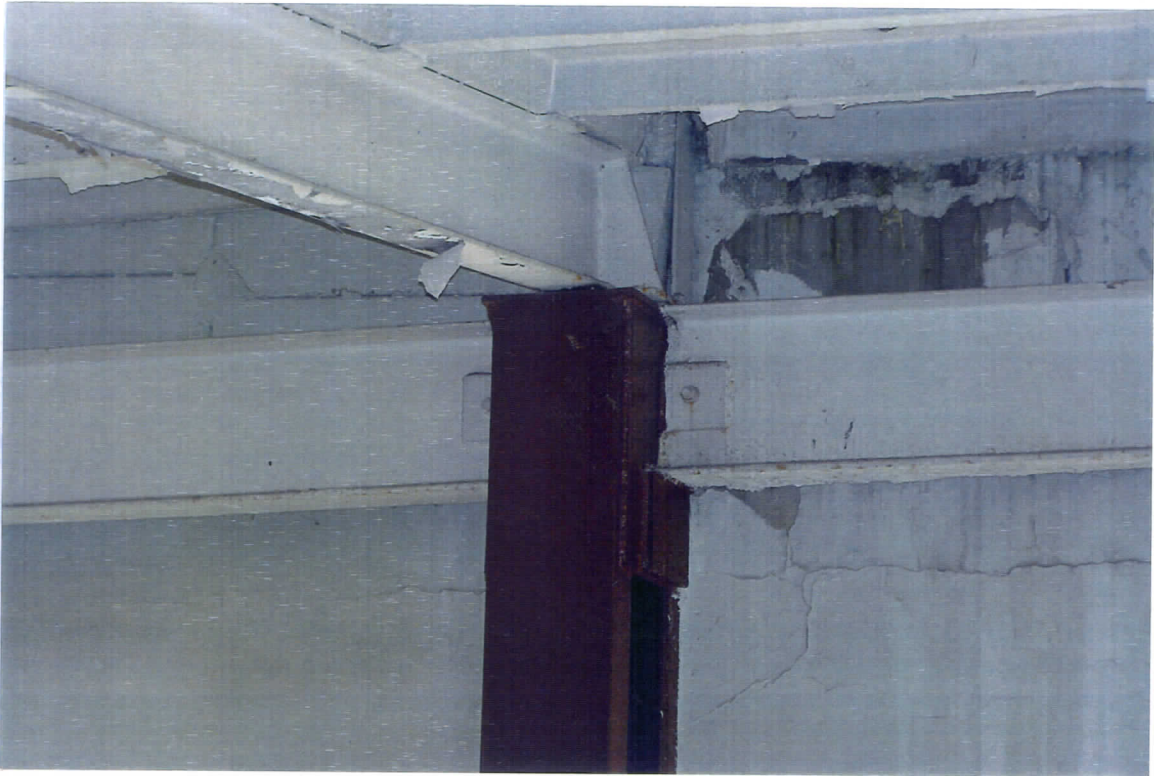
Rys 19 Podparcie podciągów dachowych Hali 2 w osi 1.

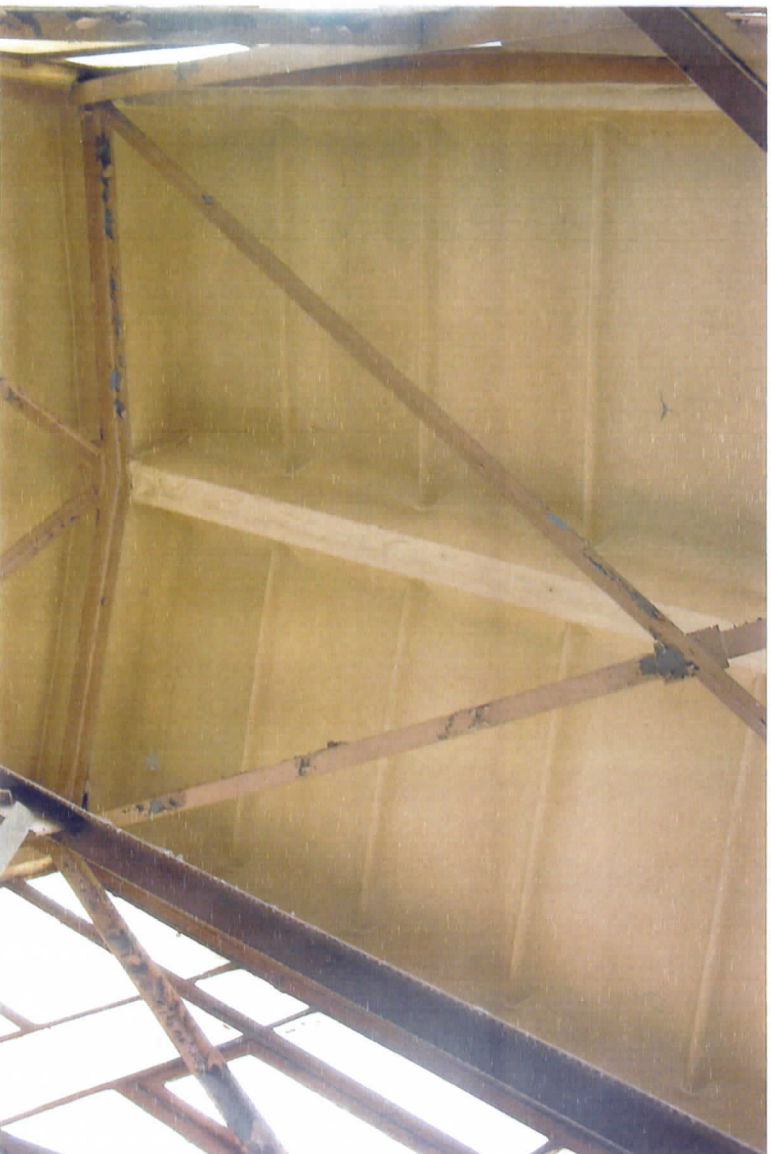
Stwierdzono korozję wiązarów dachowych i stężeń, w wielu miejscach korozję wżerową. Stężenia hali zostały wykonane niestarannie. Patrz rysunki 20-23. Kilka stężeń pionowych hali w osi bram wjazdowych zostało trwale odkształcone. Odkształcenia dochodzą do 5cm. Stężenia pionowe przy ścianie szczytowej (wschodniej) są źle wykonane i nie napięte śrubami. Ściagi stanowiące stężenia z pręta o średnicy 30mm zostały połączone spoinami pachwinowymi na obwodzie pręta. Dwa ściagi pękły. Szczegóły tych stężeń przedstawiono na rysunkach rysunki 24-27.

Rys 22 Stężenia połaciowe hali 1.
