**NW-0540/P/06**

**Ocena przydatności hal A, estakady i torów  
jezdnych suwnic dla potrzeb adaptacji hali na  
laboratorium badawcze Zakładu NP**

Zakład: **Konstrukcji i Badań Wytrzymałościowych**

Tytuł pracy: Ocena przydatności hal A, estakady i torów  
jezdnych suwnic dla potrzeb adaptacji hali na  
laboratorium badawcze Zakładu NP

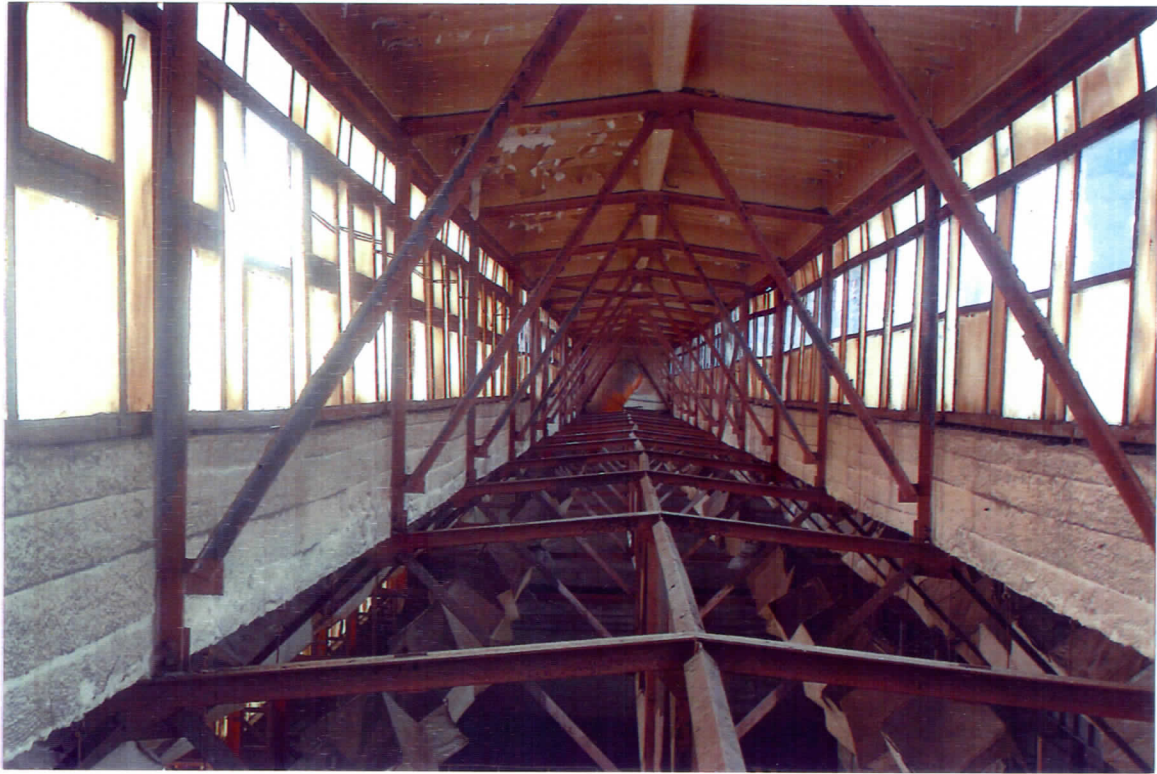
Stwierdzono korozję wiązarów dachowych i stężeń, w wielu miejscach korozję wżerową. Stężenia hali zostały wykonane niestarannie. Patrz rysunki 20-23. Kilka stężeń pionowych hali w osi bram wjazdowych zostało trwale odkształcone. Odkształcenia dochodzą do 5cm. Stężenia pionowe przy ścianie szczytowej (wschodniej) są źle wykonane i nie napięte śrubami. Ściagi stanowiące stężenia z pręta o średnicy 30mm zostały połączone spoinami pachwinowymi na obwodzie pręta. Dwa ściagi pękły. Szczegóły tych stężeń przedstawiono na rysunkach rysunki 24-27.

Rys 23 Konstrukcja świetlika hali 1.

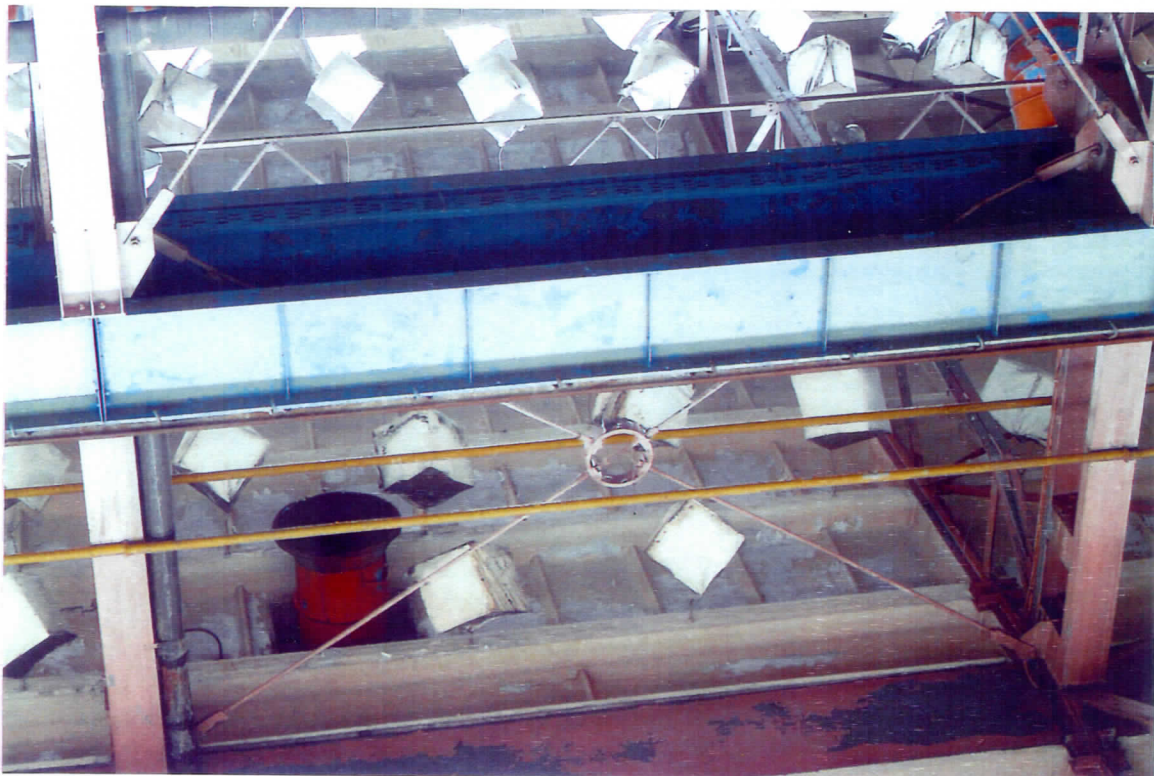
Rys 24 Belka podsuwnicowa hali 1.

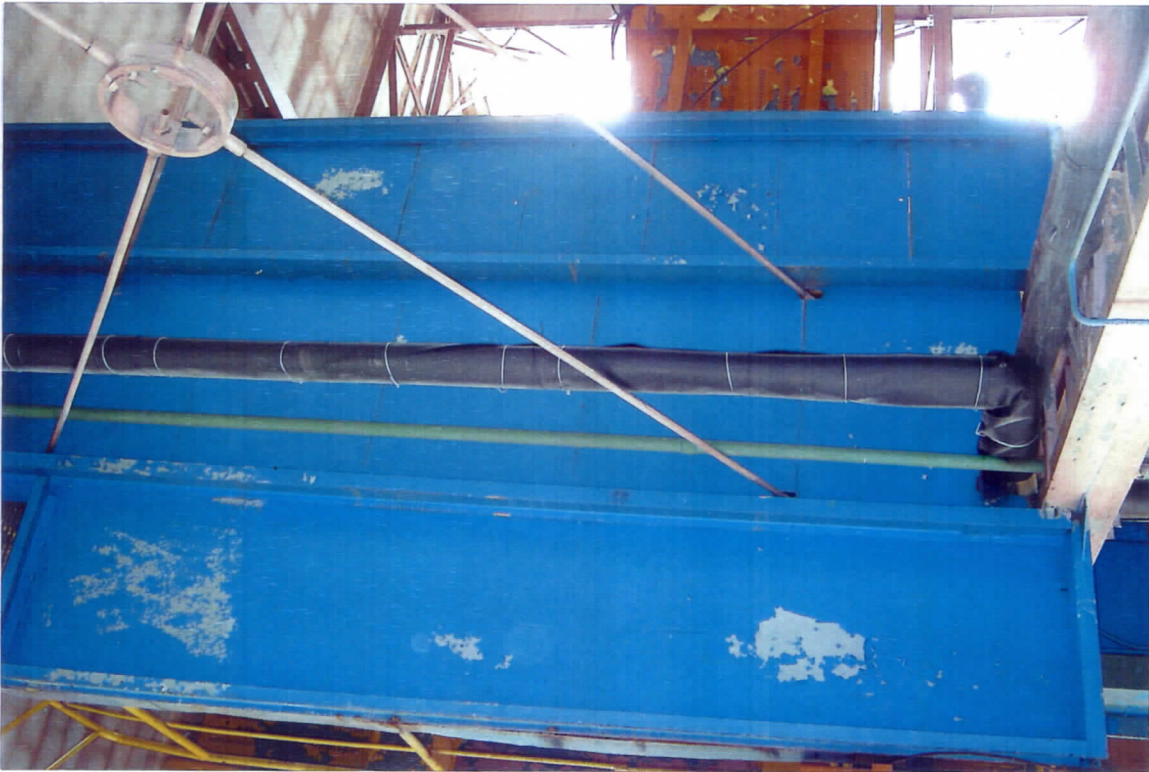
Rys 25 Stężenie pionowe hali 1.

dachu, w tych miejscach niektóre elementy będą wymagały wzmocnienia.. Stężenie uszkodzone należy wymienić na nowe. Poziom podłogi należy obniżyć lub wykonać dylatacje oddzielając konstrukcją słupów od podłogi hali.

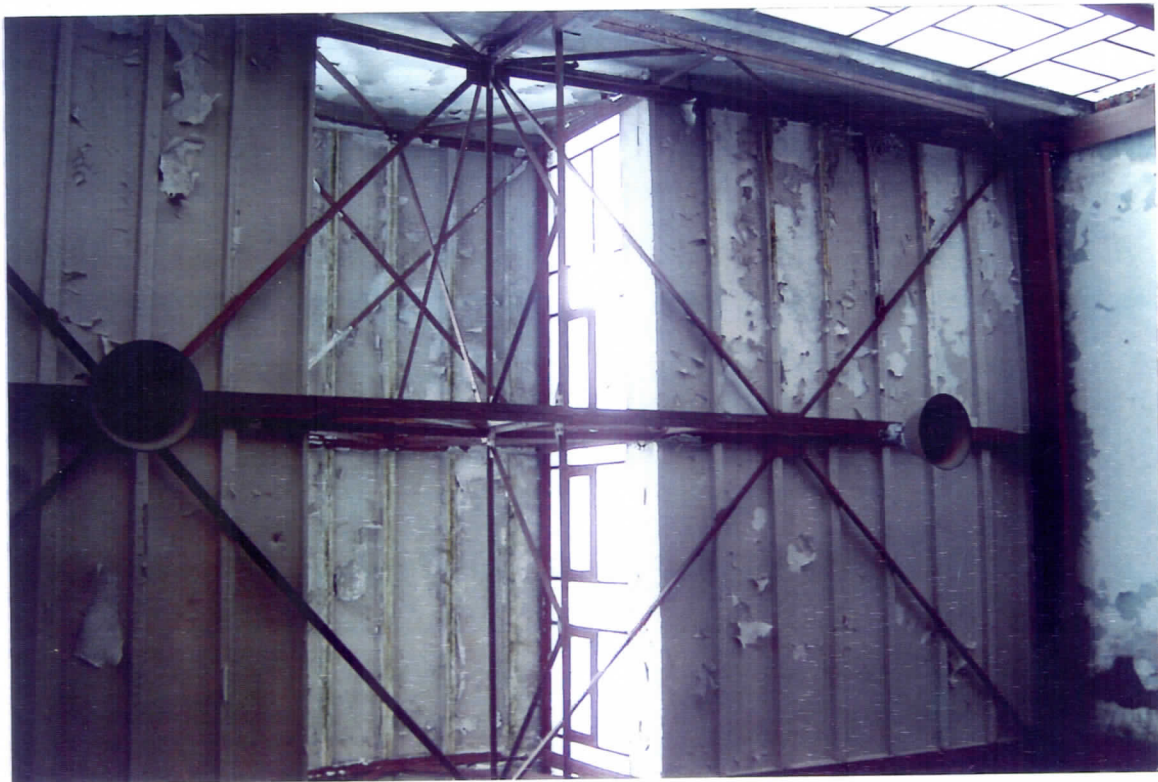
Rys 26 Stężenia pionowe hali 1.

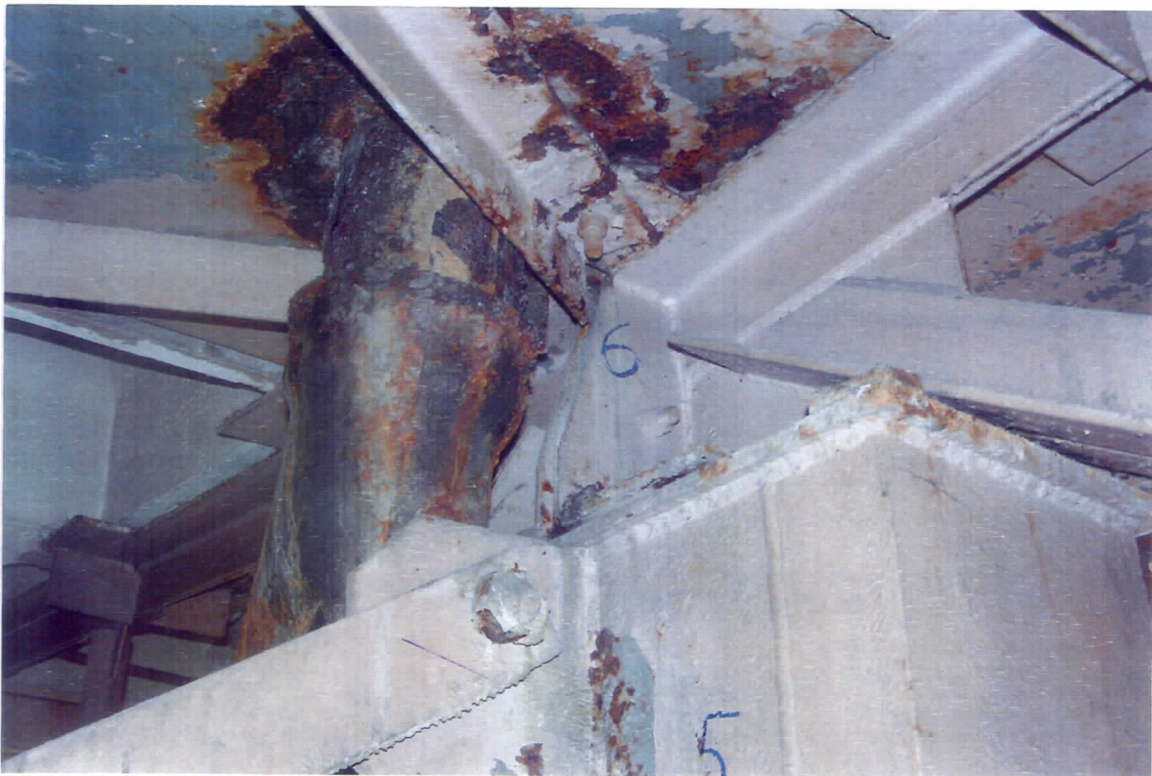
Odprowadzenie wody z dachu jest usytuowane nad co 2 oparciem wiązarów na słupie środkowym. Zniszczenie koszy odpływowych i ich uszczelnienia z pokryciem dachu spowodowało przenikanie wody opadowej do wnętrza hali i zalewanie oparcia wiązarów na słupach, a w konsekwencji korozję konstrukcji stalowej (rysunki 28-38).

Rys 28 Odprowadzenie wody z dachu hali 1. Widoczna korozja podpory wiązarów.

Stan techniczny konstrukcji nośnej tej hali jest niedostateczny. Wiązary dachowe są przeciążone. Konstrukcja dachu wymaga odciążenia, usunięcia z połaci dachowej warstw wyrównawczych betonu. Konstrukcją stalową należy oczyścić z korozji, szczególnie w miejscach odprowadzenia wody z

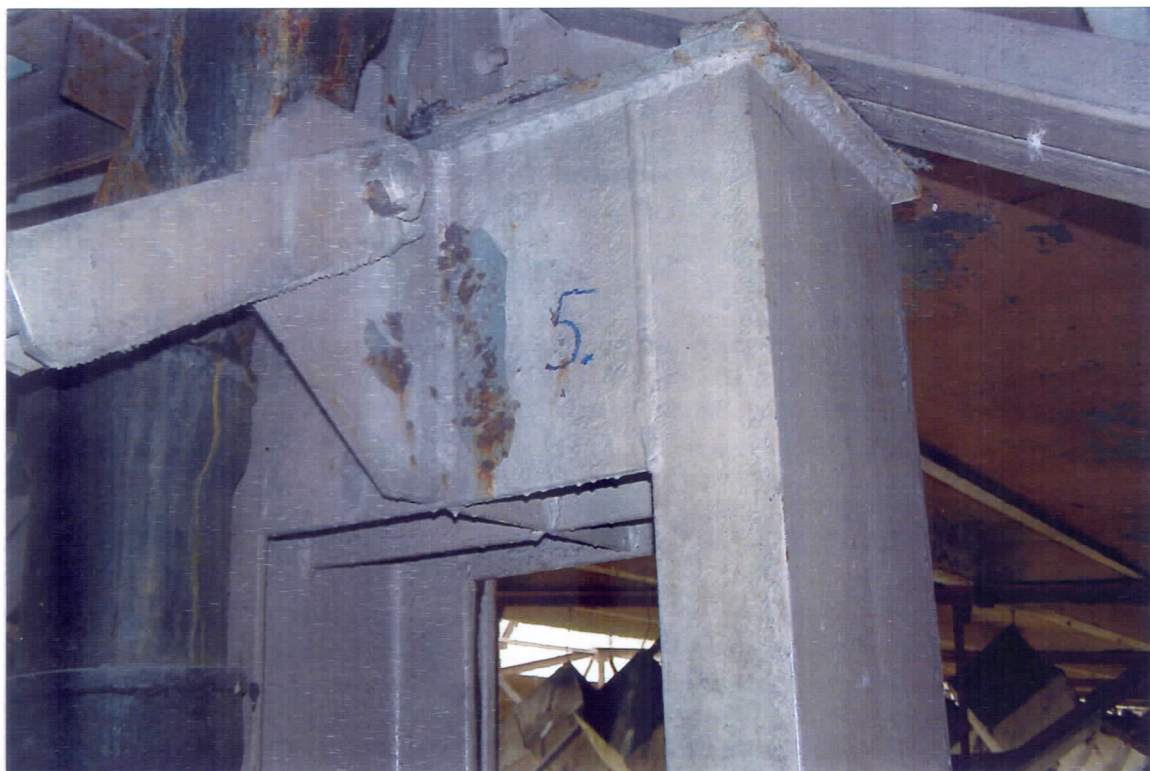
Rys 29 Korozja elementów stężenia pionowego usytuowanego pod odprowadzeniem wody z dachu hali 1.

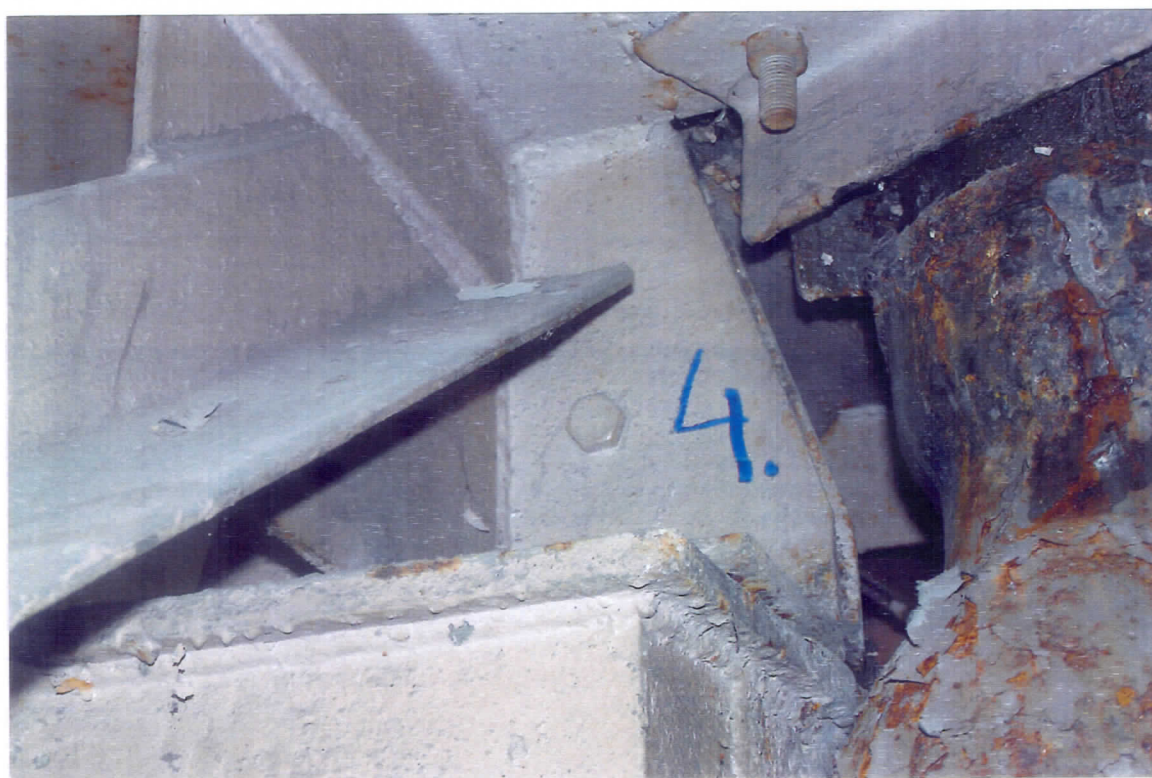
Rys 30 Odprowadzenie wody z dachu hali 1.

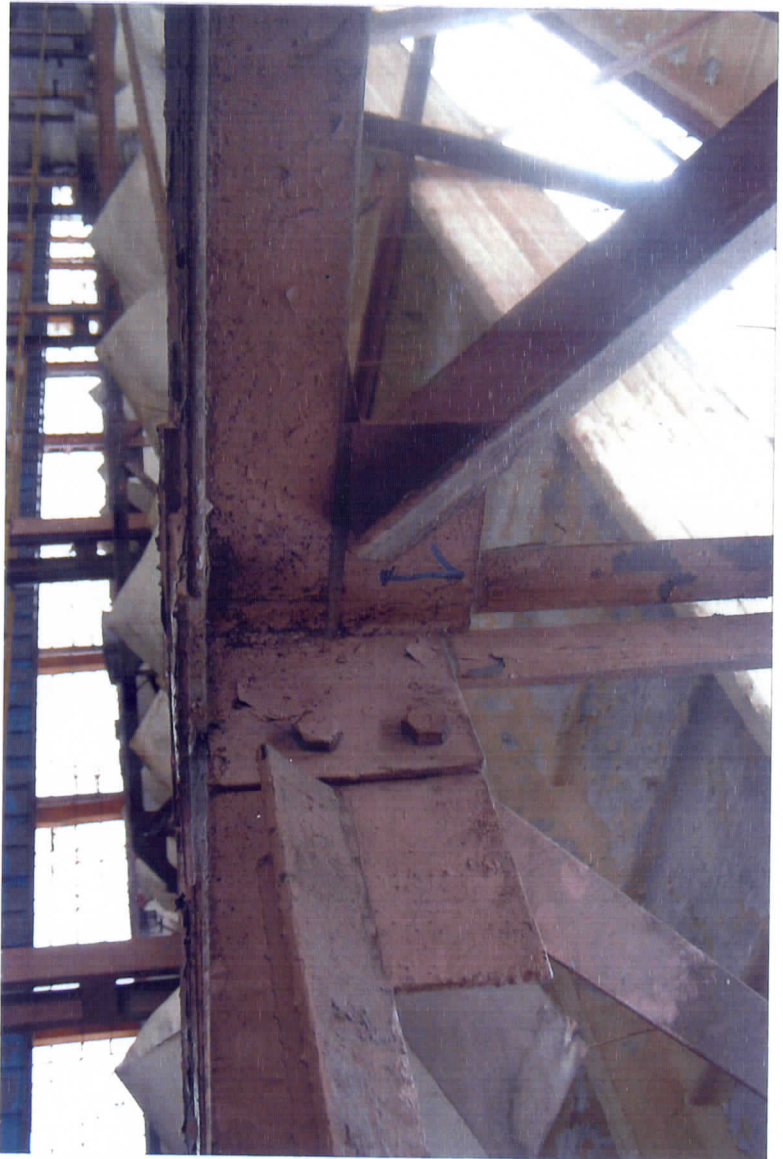
Rys 31 Węzeł podporowy wiazara hali 1.

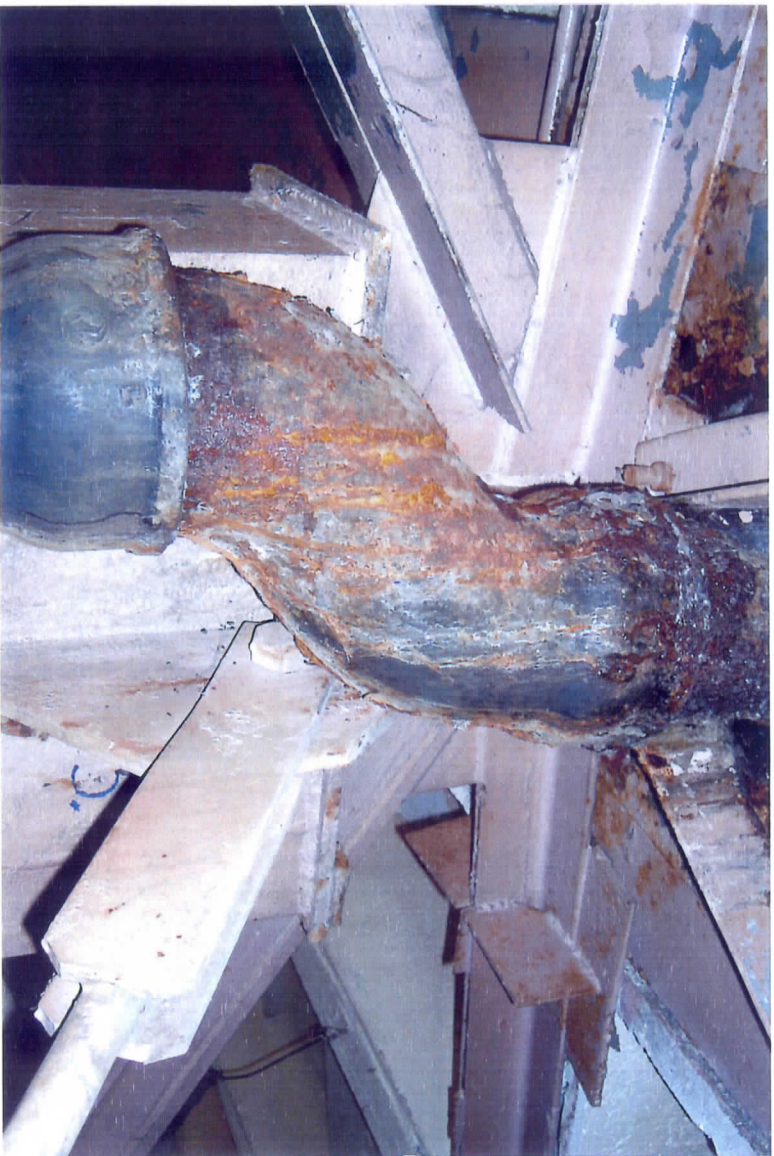
Rys 32 Odprowadzenie wody z dachu hali 1.

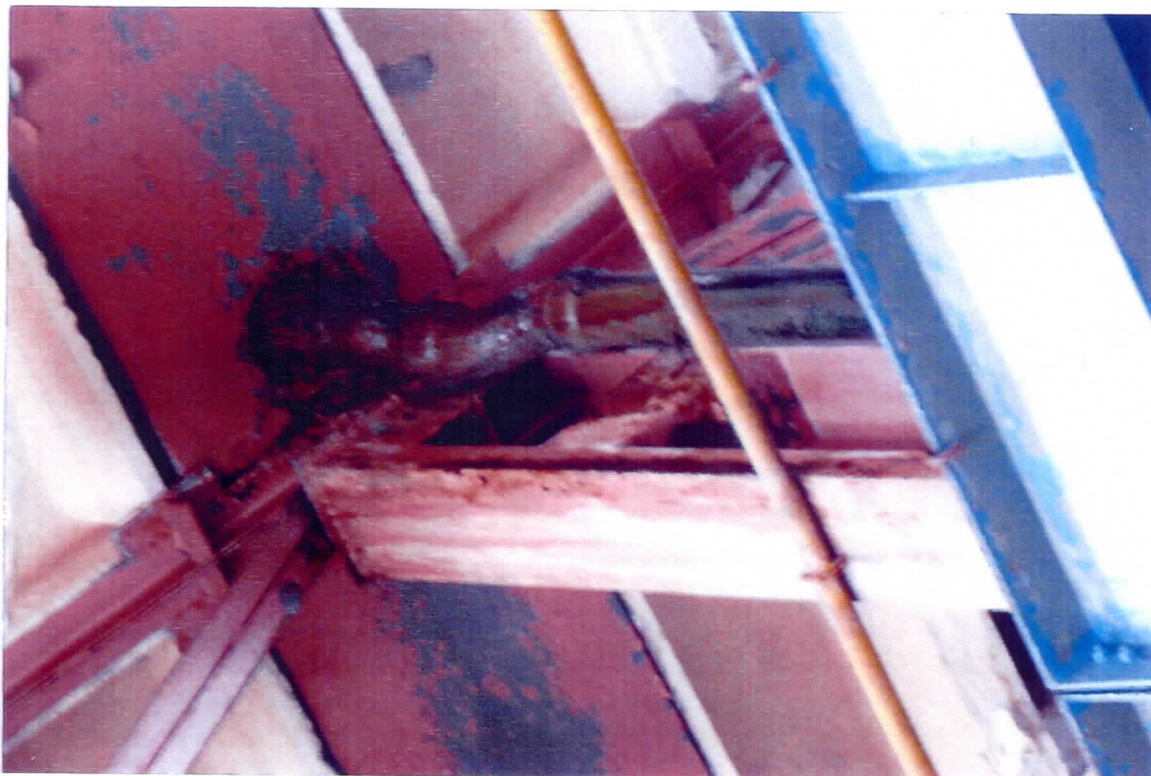
Rys 35 Odprowadzenie wody z dachu hali 1. Widoczna korozja elementów podparcia wiązarów.

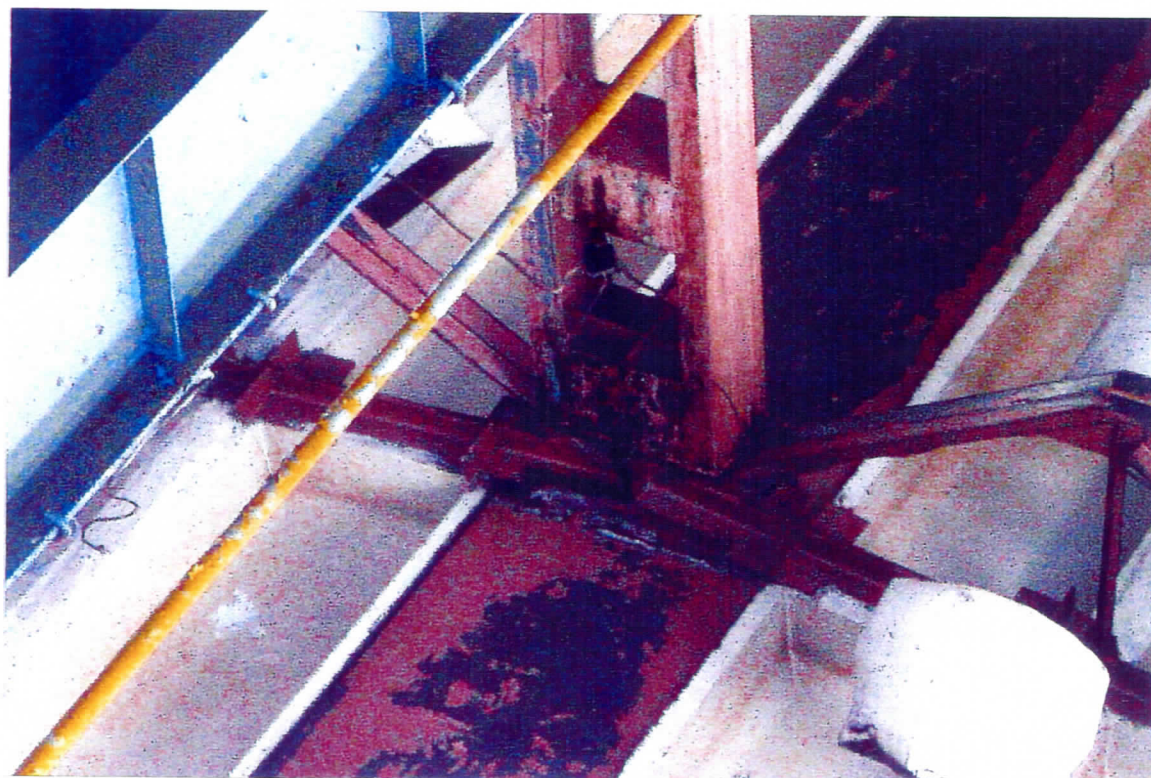
Rys 36 Odprowadzenie wody z dachu hali 1. Widoczna korozja elementów podparcia wiązarów.

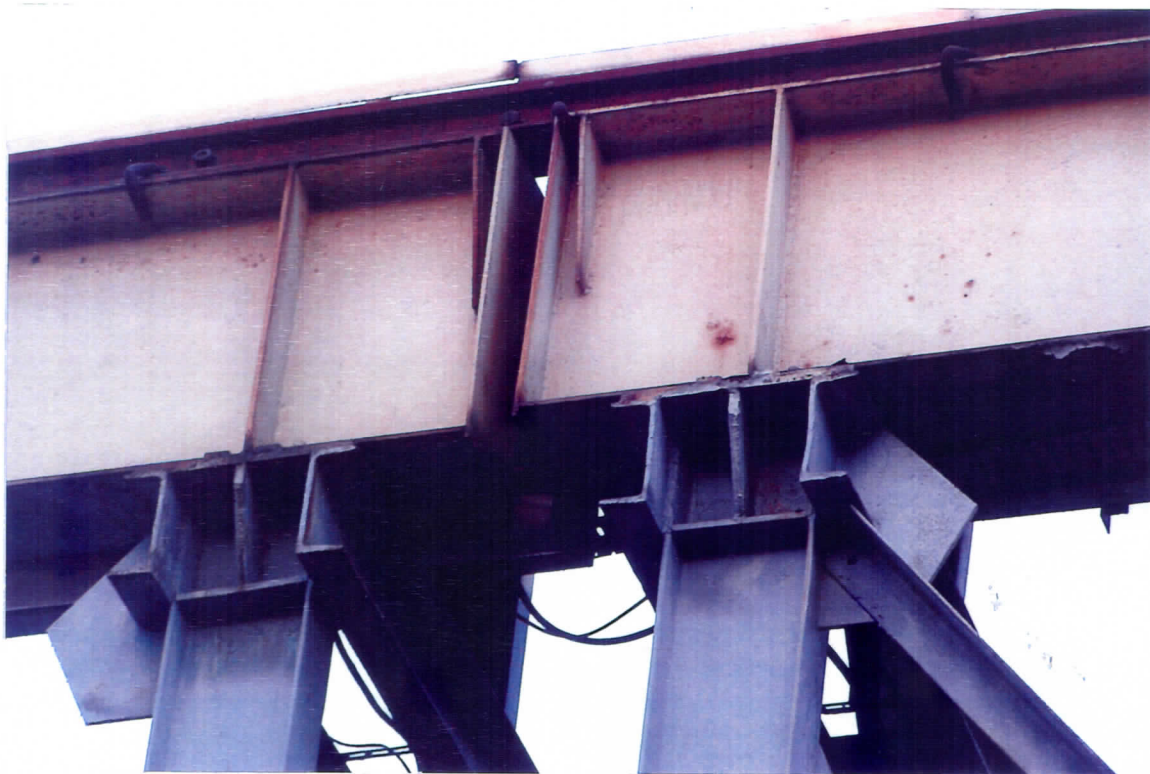
Podparcie belek podsuwnicowych na słupach zostało zaprojektowane i wykonane nieprawidłowo. Belki zostały zaprojektowane jako jednoprzęsłowe o podporach nieprzesuwnych. Belki są oparte na głowicy słupa bez wykształcenia podpory. Śruby łączące końce belek i podpory belek ze słupem są dokręcone bez przekładek (50% połączeń), łączą elementy jako ściągi i mogą przenosić tylko siły rozciągające. Tor podsuwnicowy został wykonany z szyn kolejowych o wysokości 0,15m, powoduje to skręcanie belki podsuwnicowej momentem 270,0 kNm przy suwnicy o nośności 12,5t. Zabezpieczono pas górny belki podsuwnicowej przed zginaniem poziomym i skręcaniem pomostem, jednak pomost nie stanowi jednolitej konstrukcji z belką podsuwnicową i konstrukcyjnie nie może być usztywnieniem pasa górnego. W dylatacji toru podsuwnicowego nie wykonano styku szyny. Styk szyn wykonano w innym miejscu i nie został on zabezpieczony połączeniem szyny z łubkami i śrubami. Widok podparcia belek podsuwnicowych przedstawiono na rysunkach 45-49.

Rys 45 Szczegół dylatacji belki podsuwnicowej na estakadzie.

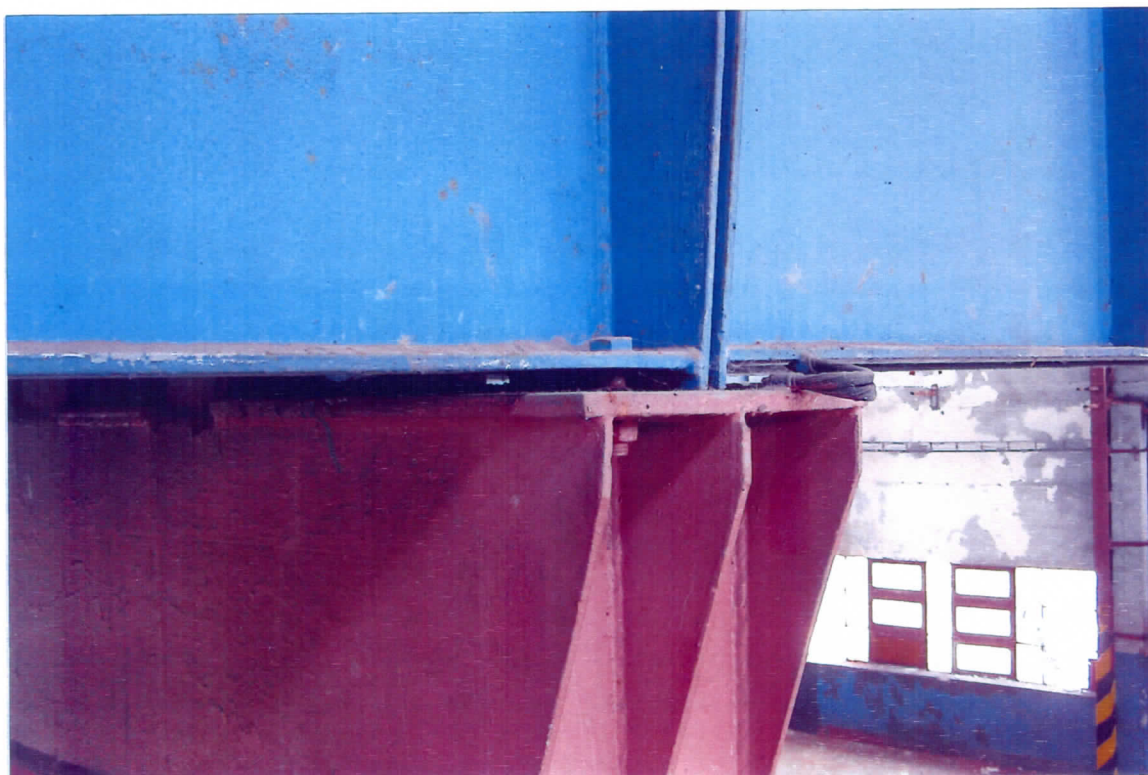
Rys 46 Szczegół podparcia belki podsuwnicowej na estakadzie.

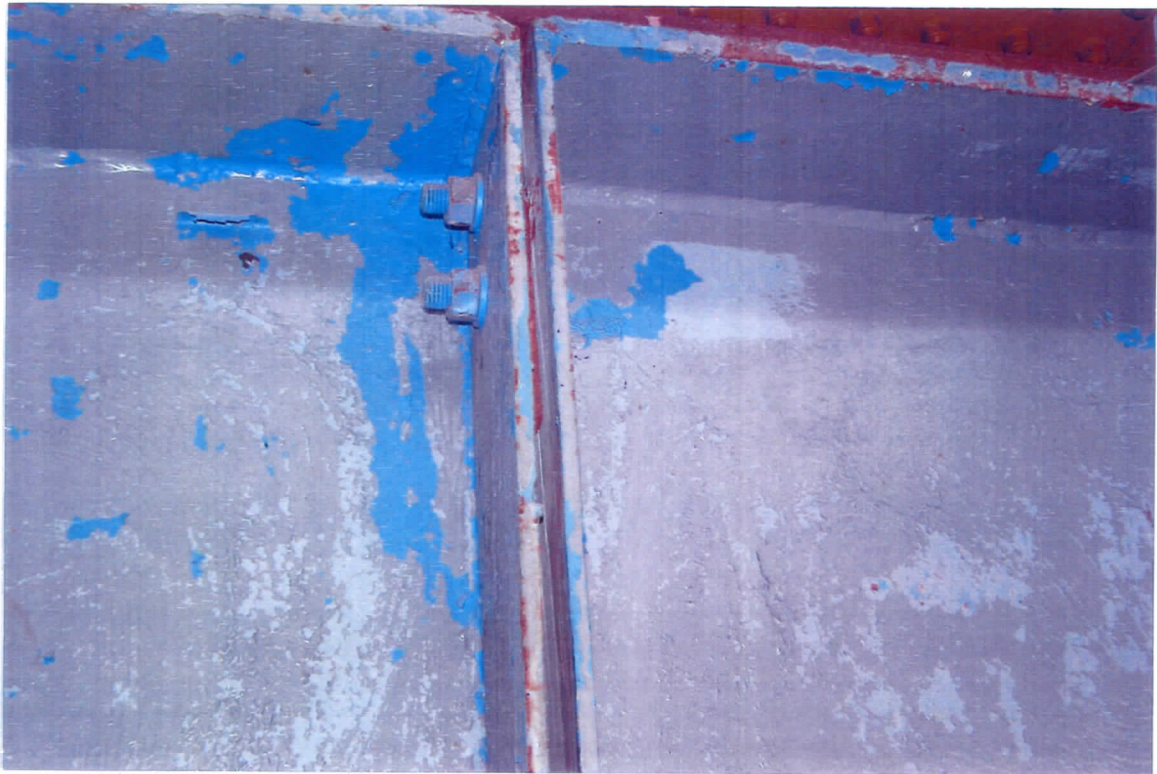
Rys 47 Szczegół połączenia belek podsuwnicowych na estakadzie.

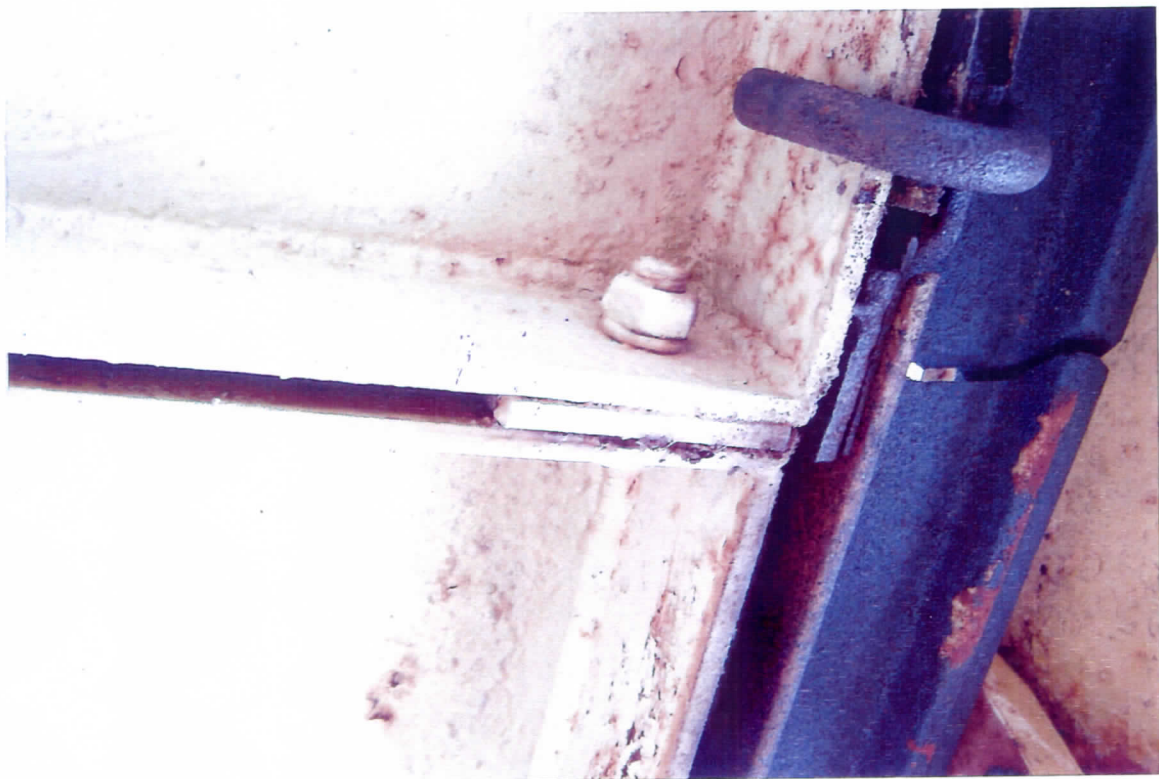
Rys 48 Szczegół połączenia szyny i połączenia belek podsuwnicowych na estakadzie.

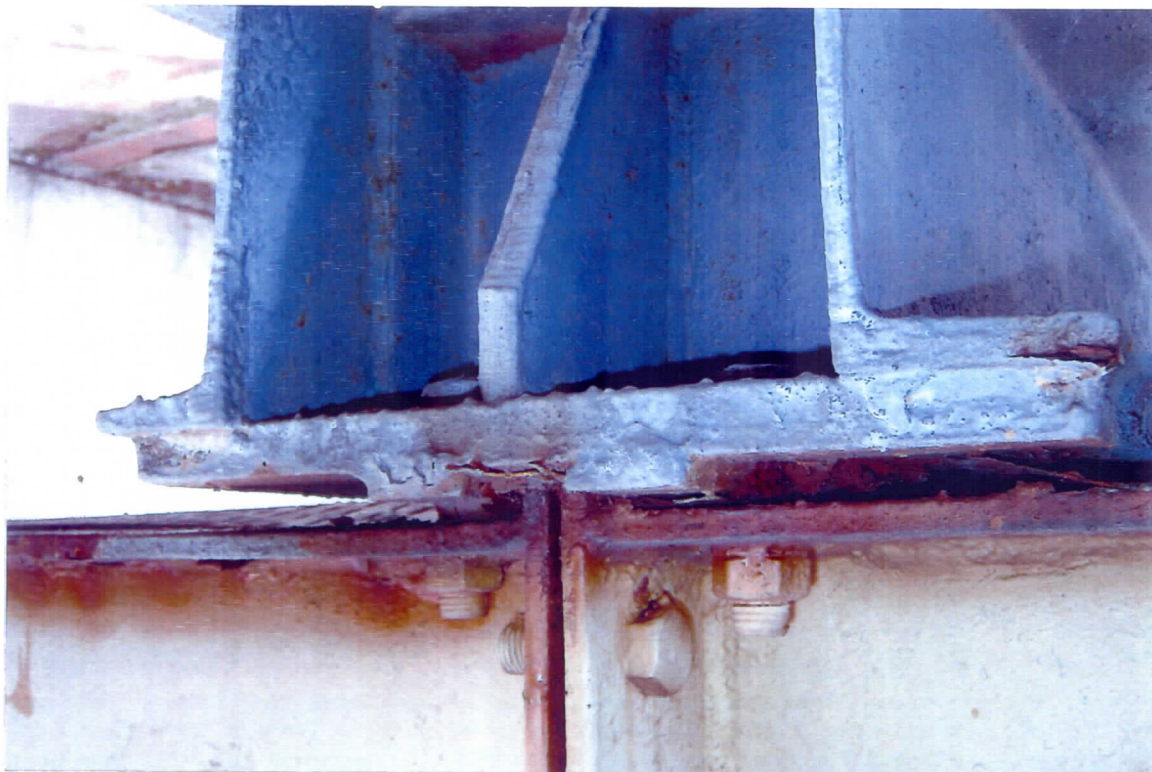
Rys 49 Szczegół podparcia belki podsuwnicowej na estakadzie.

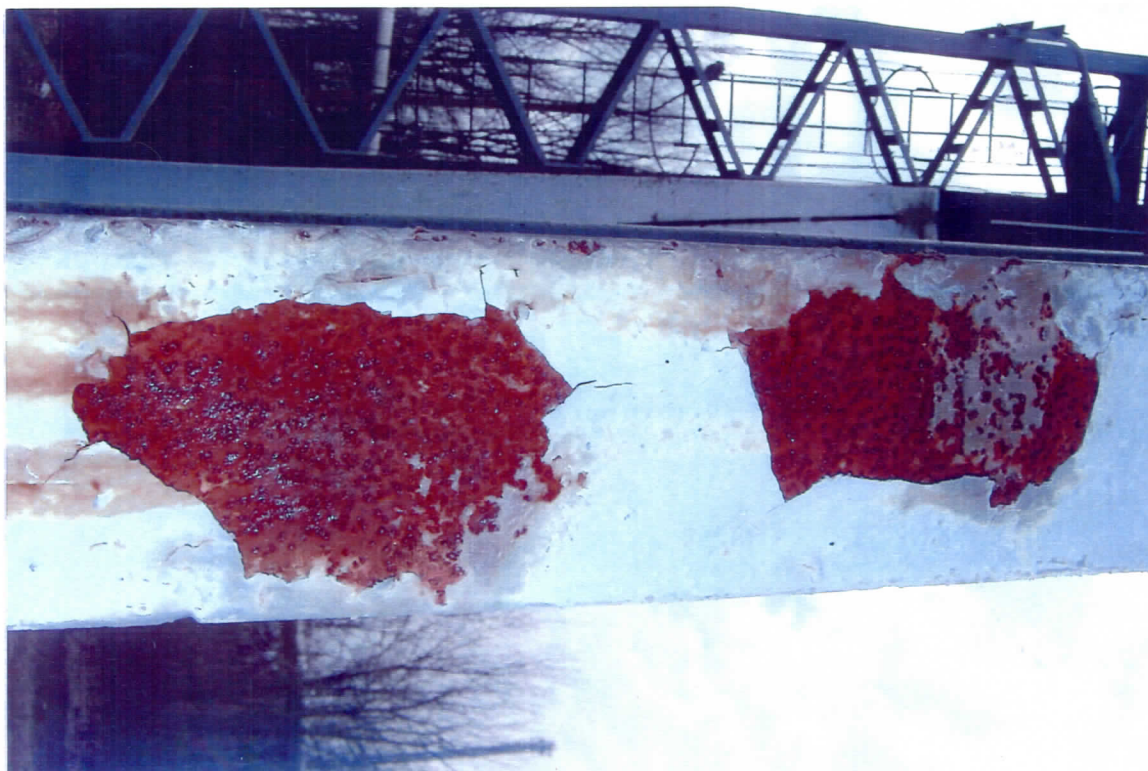
Słupy są uszkodzone mechanicznie, w kilku miejscach stwierdzono uszkodzenia pasów i krzyżulców słupów, a nawet zerwania krzyżulców. Słupy są uszkodzone korozją wżerową i bez pełnego oczyszczenia pomalowane na tak skorodowane powierzchnie. Podstawy słupów są całkowicie zniszczone przez korozję. Korozja występuje nad betonem fundamentu słupa. Duże uszkodzenia działaniem korozji stwierdzono w miejscach oparcia belek podsuwnicowych na słupach. Widok uszkodzeń słupów przedstawiono na rysunkach 50-53.

Estakada jest dodatkowo uszkodzona korozją wżerową. Przekroje elementów w dolnej części słupów i stężenia zostały zniszczone na skutek działania korozji oraz w wielu miejscach uszkodzone mechanicznie.

Rys 50 Korozja wżerowa słupa estakady widoczna pod powłokami zabezpieczającymi.

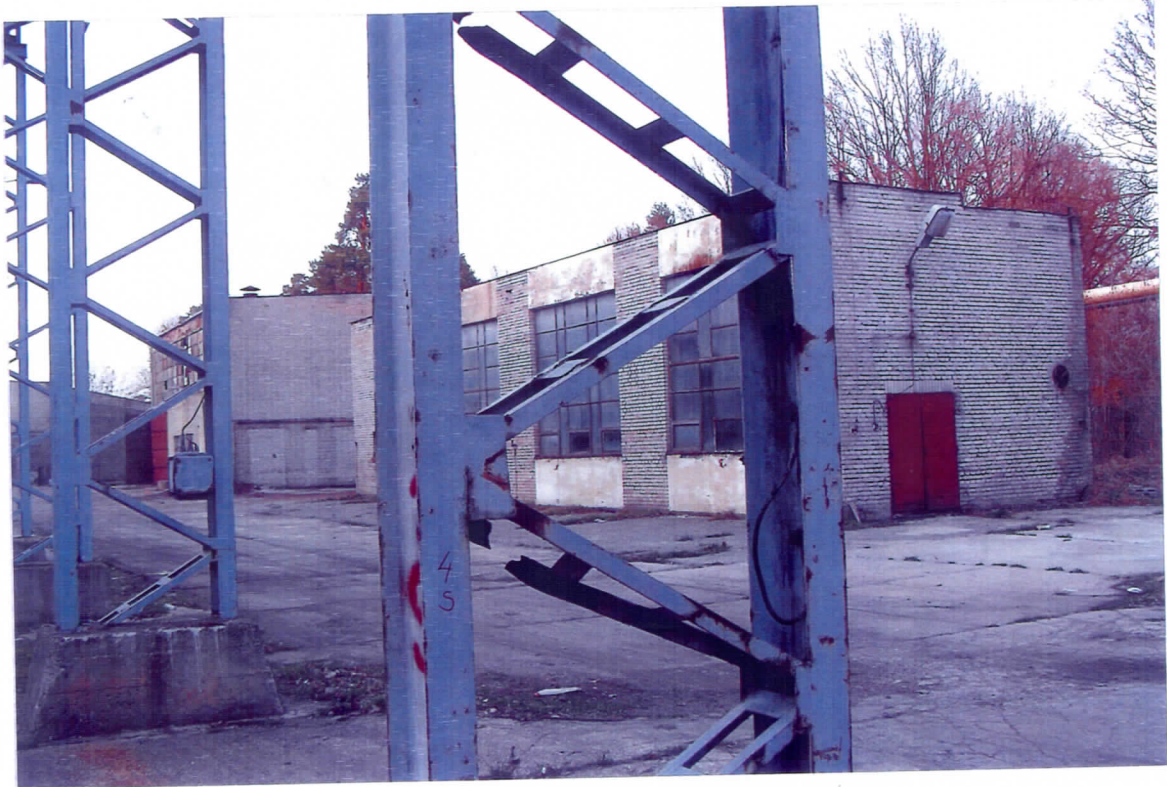
Rys 51 Szczegół zniszczenia kraty słupa estakady.

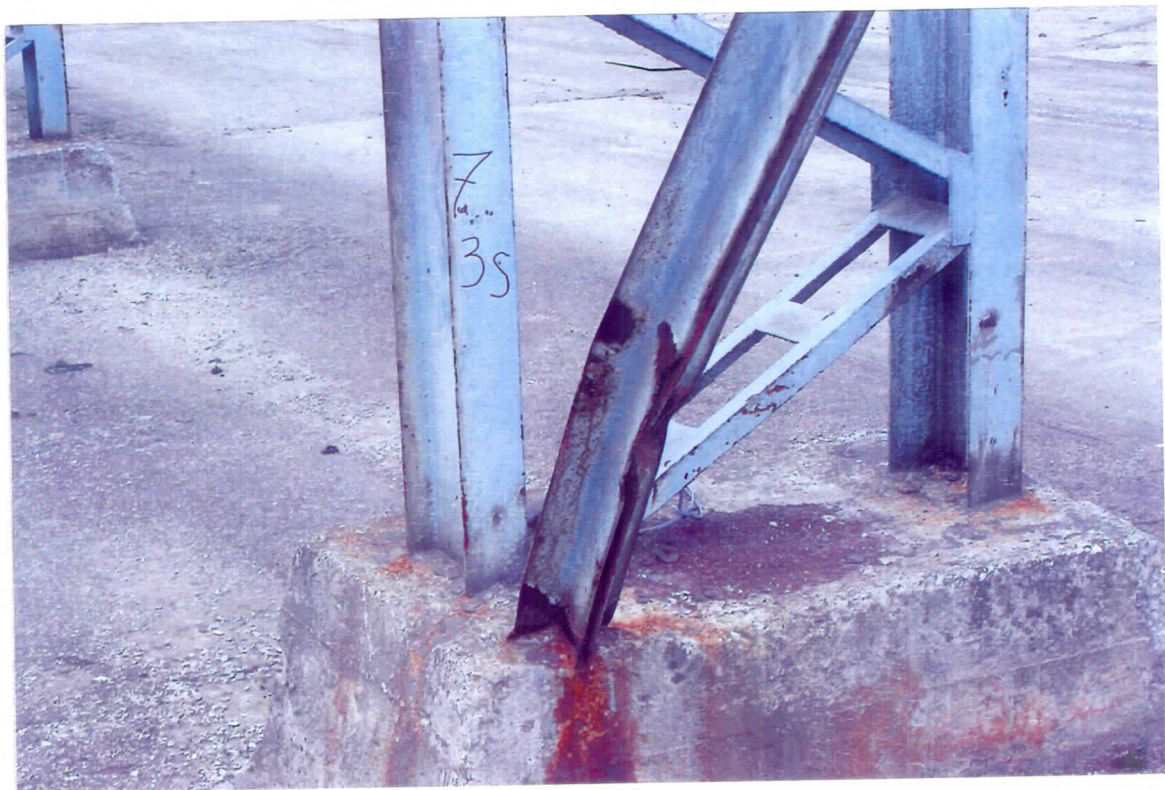
Rys 52 Zniszczenia i korozja stężenia słupów estakady.

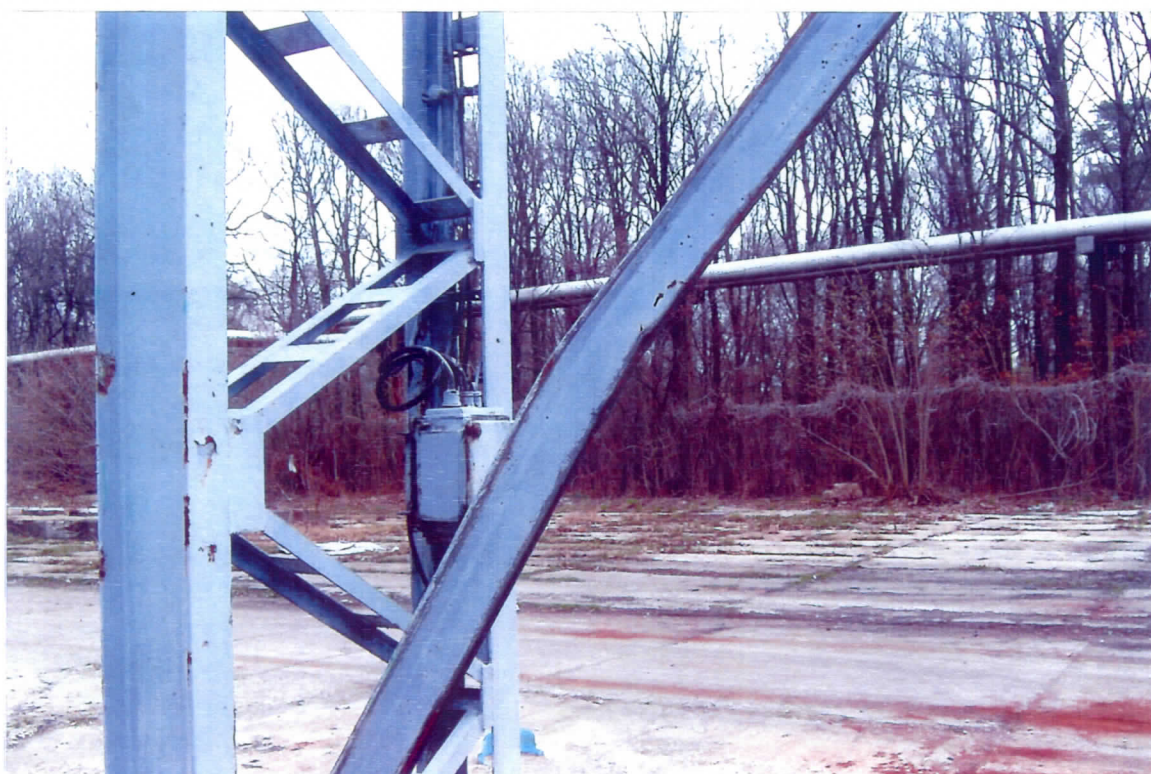
Stężenia estakady są uszkodzone działaniem korozji i w kilku miejscach odkształcone lub zerwane. Widok uszkodzeń stężeń przedstawiono na rysunkach 54-59.

Rys 54 Zniszczenia stężenia słupów estakady.

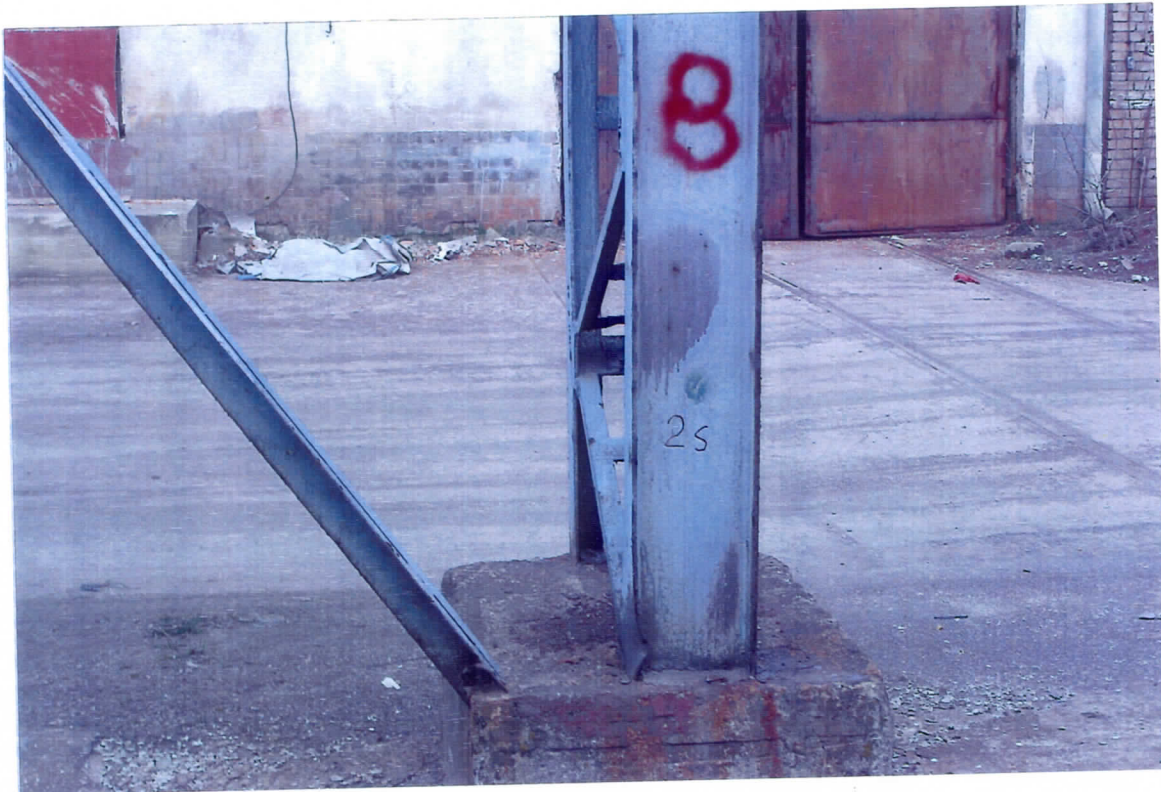
Rys 55 Stężenie słupów estakady.

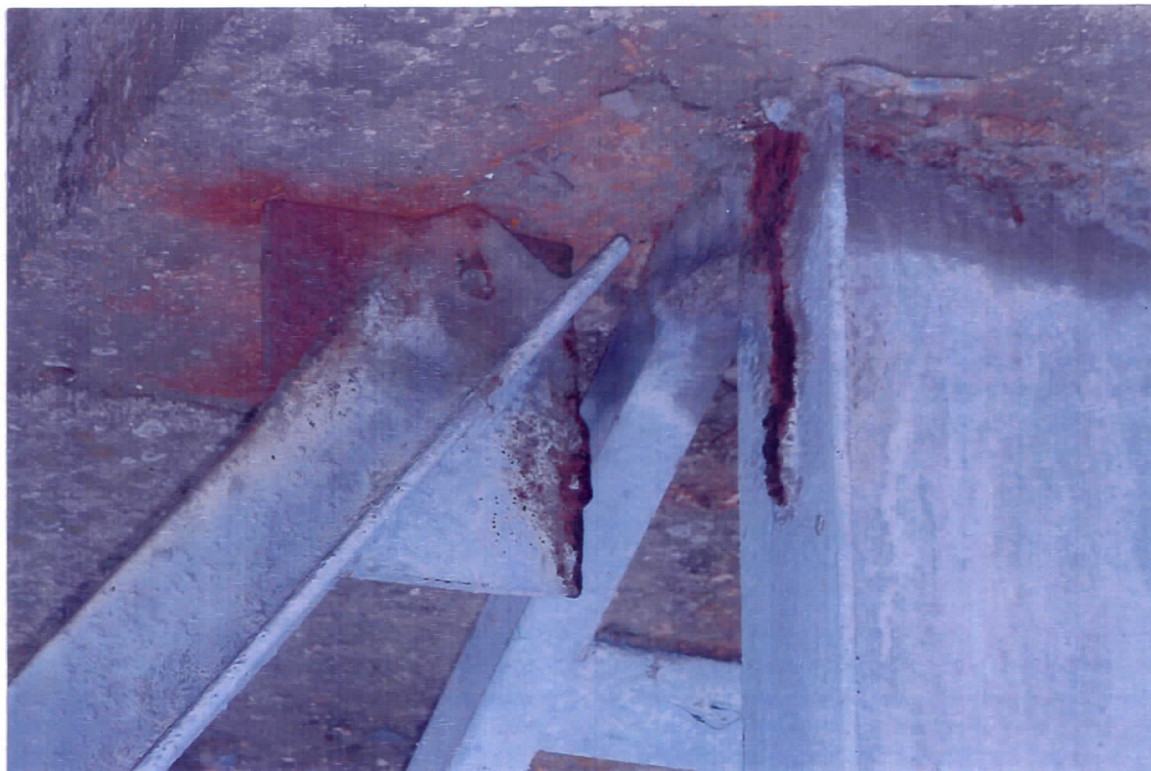
Rys 57 Korozja wżerowa podpory słupa i stężenia estakady.

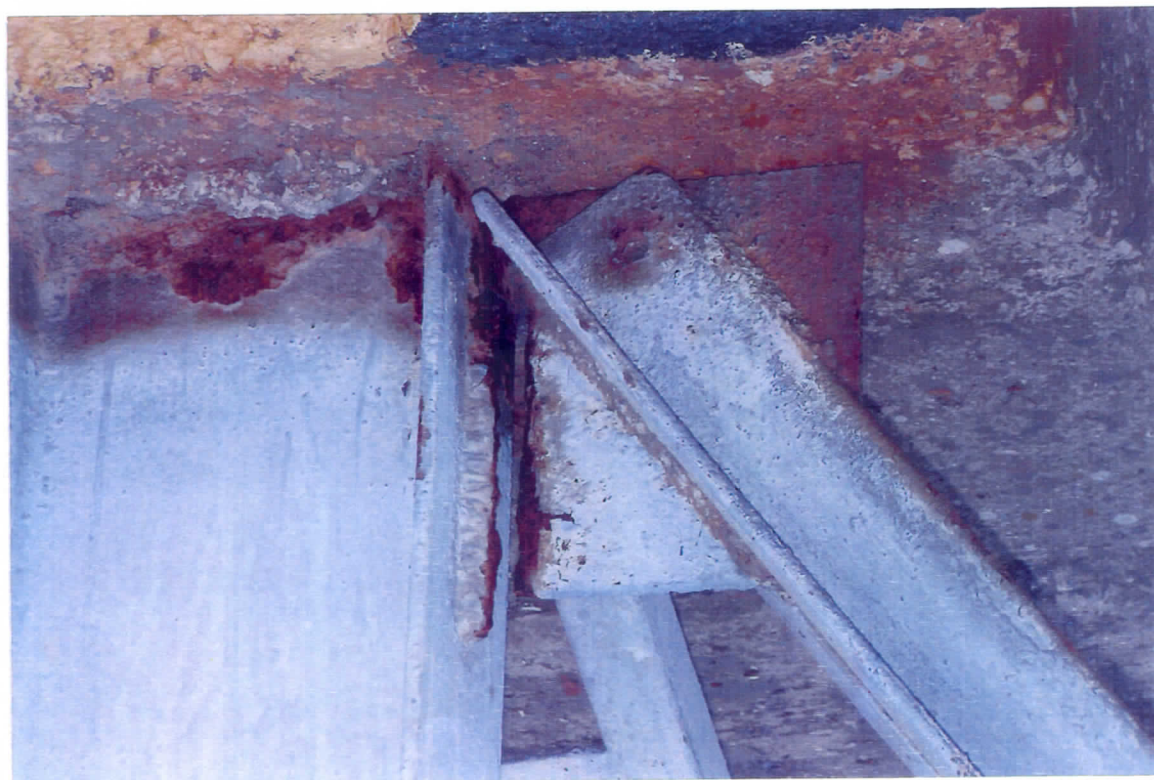
Rys 58 Korozja wżerowa podpory słupa i stężenia estakady.
