**Opinia geotechniczna
dla podłoża gruntowego i posadzki
w hali „Syrena” na terenie ITB,
lokalizacja ul. Ksawerów 21 w Warszawie.**

WARSZAWA sierpień 2018

ZAKŁAD KONSTRUKCJI BUDOWLANYCH, GEOTECHNIKI I BETONU

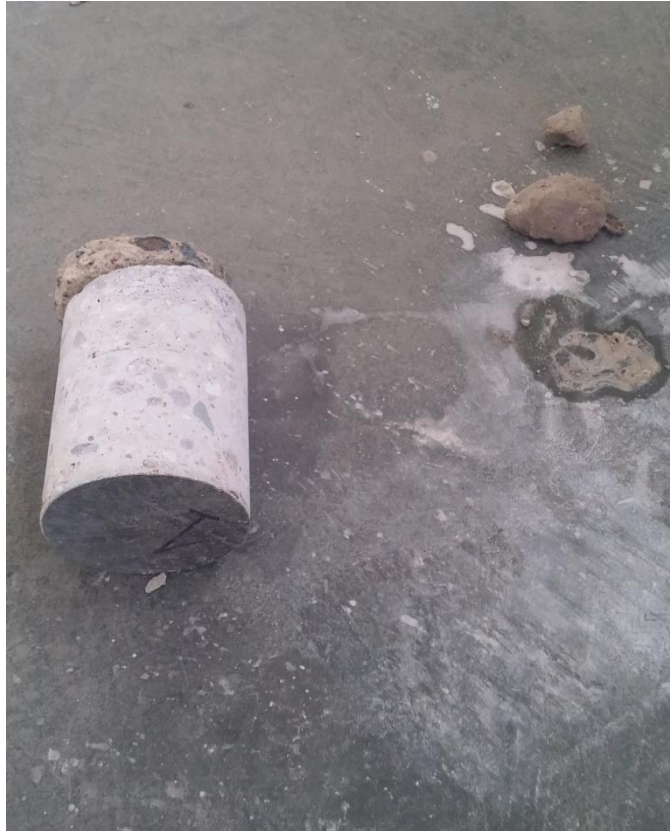
Do dylatacji od strony południowej (ok. 6 m od ściany szczytowej) nie stwierdzono występowania wylewki z zaprawy cementowej (pkt. 1). W pozostałej części hali warstwa ta

Fot. 1. Widok rdzenia w pkt. nr 1 – układ warstw konstrukcyjnych posadzki.

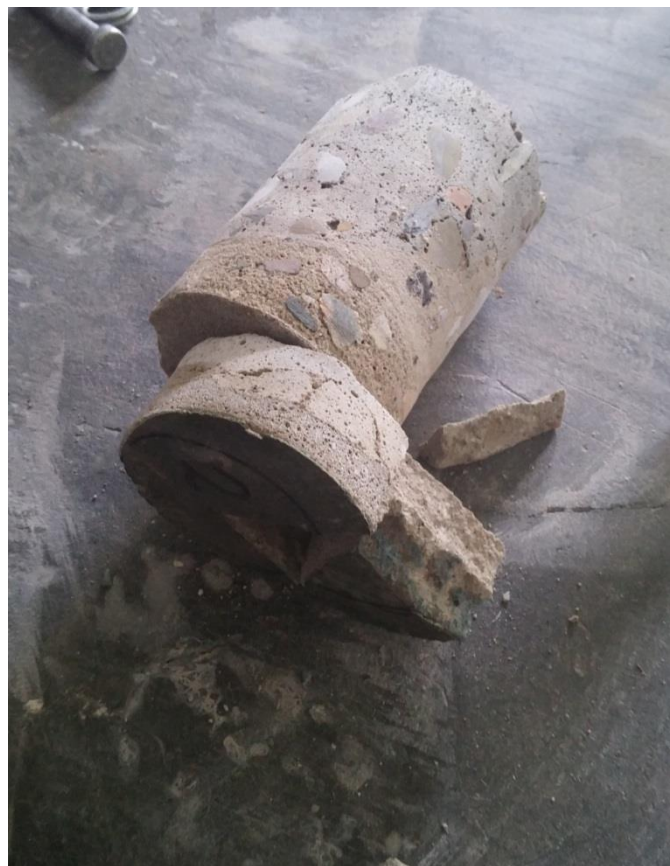
wyraźnie oddzielała się od warstwy betonowej. Stwierdzone uszkodzenia w postaci rys i spękań występowały w warstwie wylewki górnej nie kontynuując się głębiej.

Fot. 2. Widok rdzenia w pkt. nr 2 – układ warstw konstrukcyjnych posadzki.

W ramach naprawy posadzki należy istniejącą warstwę wylewki usunąć (skuć), a następnie wykonać nową warstwę o odpowiedniej wytrzymałości i trwałości oraz doprowadzić podbudowę do wymaganych parametrów.

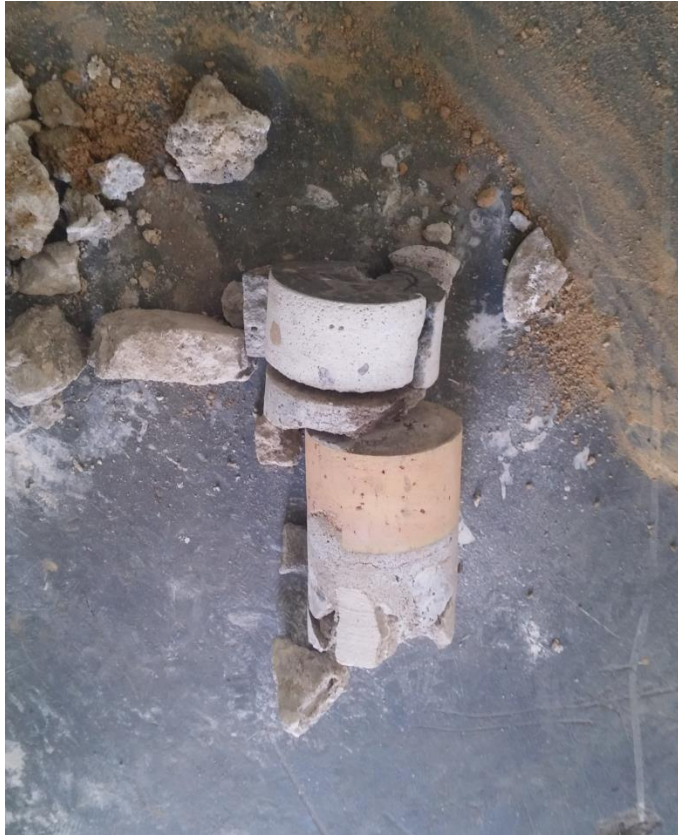
Fot. 3. Widok rdzenia w pkt. nr 3 – układ warstw konstrukcyjnych posadzki.

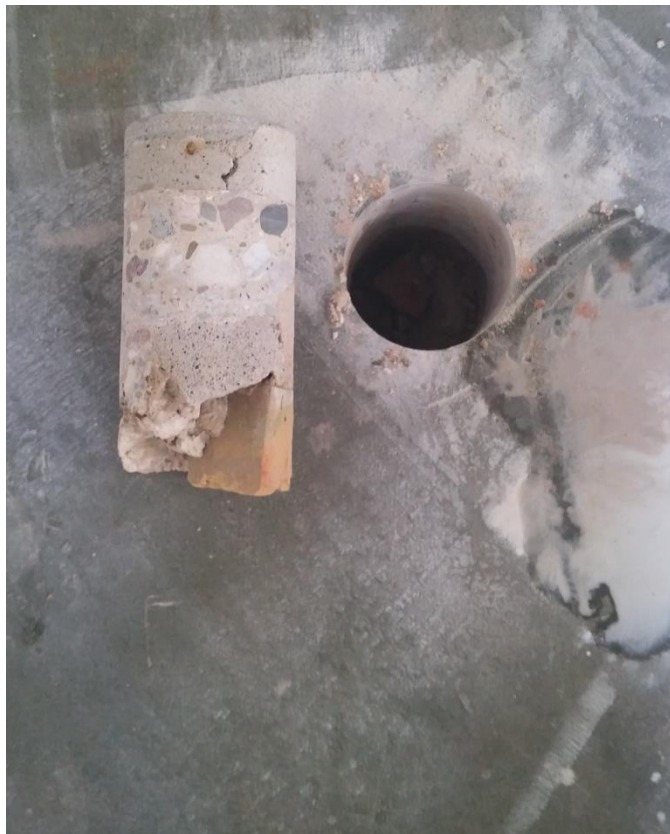
Fot. 4 Widok rdzenia w pkt. nr 4 – układ warstw konstrukcyjnych posadzki.

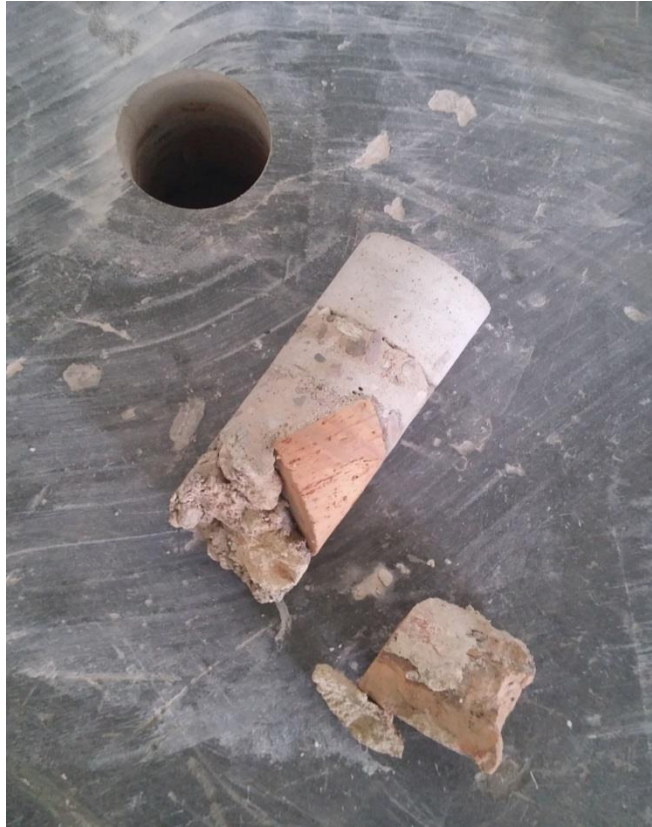
Fot. 5 Widok rdzenia w pkt. nr 5 – układ warstw konstrukcyjnych posadzki.

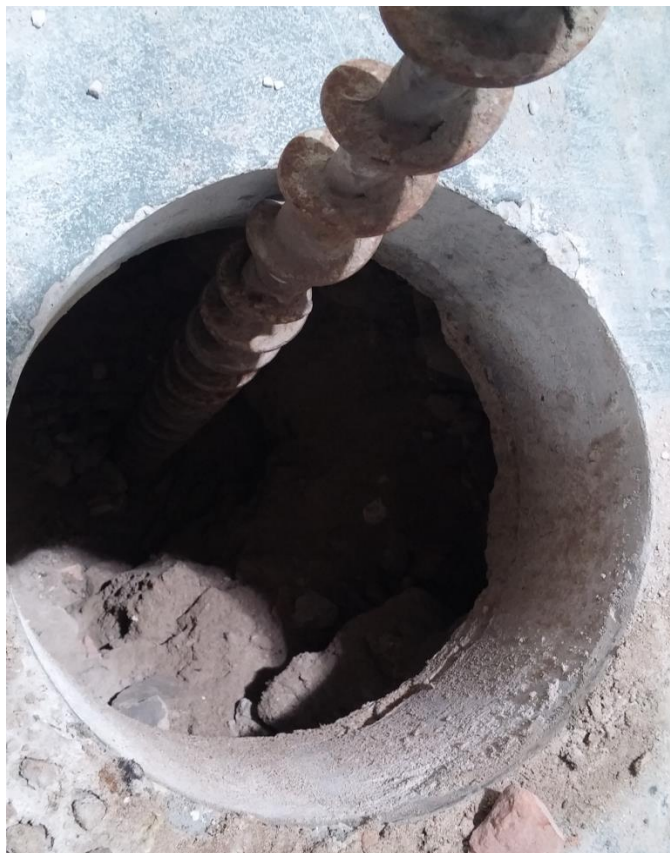
- na warstwę górną, wyraźnie rozluźnioną, o miąższości ok. 1 m p.p.p. i dużym udziałem grubookruchowego materiału gruzowo-ceglanego (patrz. fot. 6÷8, zał. 5), z licznymi szczelinami i możliwymi pustkami, o stopniu zagęszczenia $I_D < 0,40$,
- na warstwę dolną, z większym udziałem gruntów piaszczystych, miejscami zaglinionych, o miąższości ok. 0,6÷1,6 m p.p.p., gdzie średni stopień zagęszczenia wynosi $I_D > 0,60$.

Z uwagi na stwierdzoną dużą niejednorodność i stan (rozluźnienie) warstwa ta nie spełnia swojej funkcji (podbudowa) i wymaga wzmocnienia.

Fot. 6. Widok z etapu przewiertu w pkt. nr 1 – w dnie otworu widoczny obsypujący się rozluźniony nasyp.

Z uwagi na opisaną wcześniej możliwość wykorzystania istniejącej warstwy betonowej optymalną metodą wzmocnienia, niewymagającą dużego nakładu pracy (praktycznie bez prac rozbiórkowych) i bezpieczną dla konstrukcji jest iniekcja niskociśnieniowa. W celu naprawy podbudowy zaleca się wykonanie z powierzchni obecnej posadzki iniekcji niskociśnieniowych przy użyciu zaczynu cementowego. Takie rozwiązanie pozwoli wypełnić pustki pod posadzką oraz dogęścić warstwy konstrukcyjne podbudowy. Prace należy rozpocząć od miejsca prawdopodobnie największego rozluźnienia - od strony południowej. Po związaniu iniektu w tym obszarze, możliwe będzie skuteczne prowadzenie prac na dalszej powierzchni posadzki hali. Racjonalnym sposobem będzie wykonanie przewiercenie warstwy posadzki, a następnie wprowadzenie w grunt dysz iniekcyjnych. Proponuje się zastosować iniekcję na dwóch poziomach:

- na głębokości około 1 m p.p.p., gdzie kończy się warstwa gruntu rozluźnionego,
- oraz bezpośrednio poniżej poziomu posadzki.

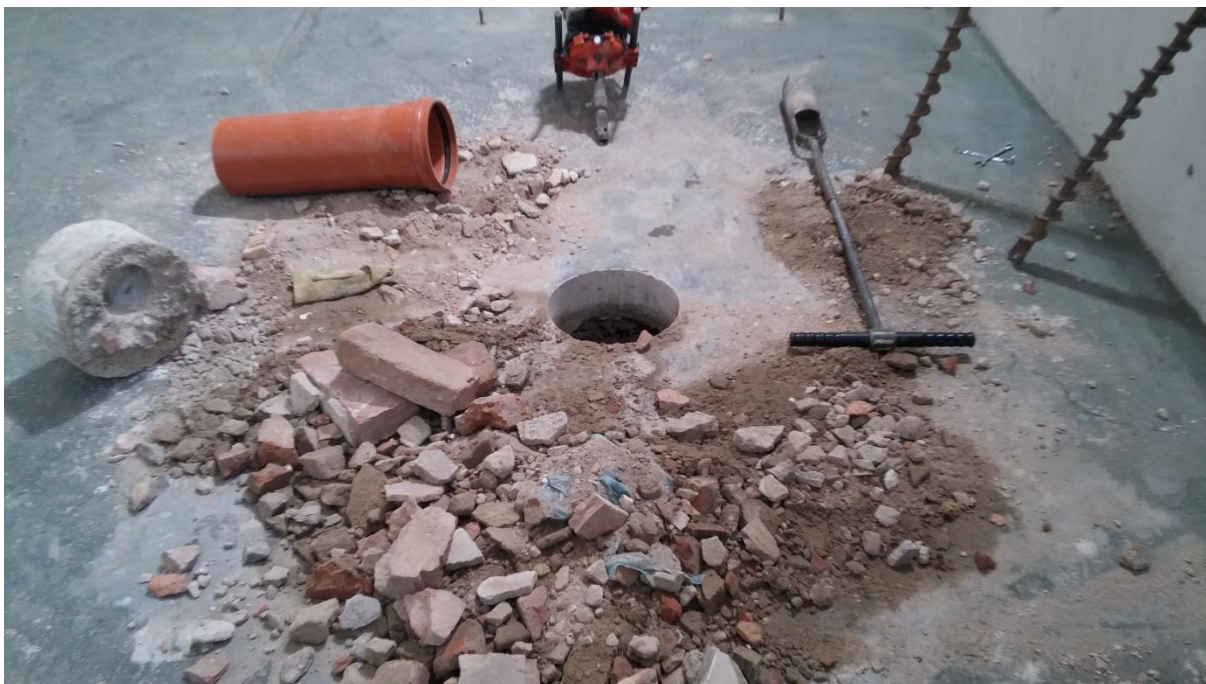
Fot. 7. Widok z etapu przewiertu podbudowy w pkt. 1 – urobek to nasyp gruzowo-ceglany rozluźniony, pozostałość po starych fundamentach.

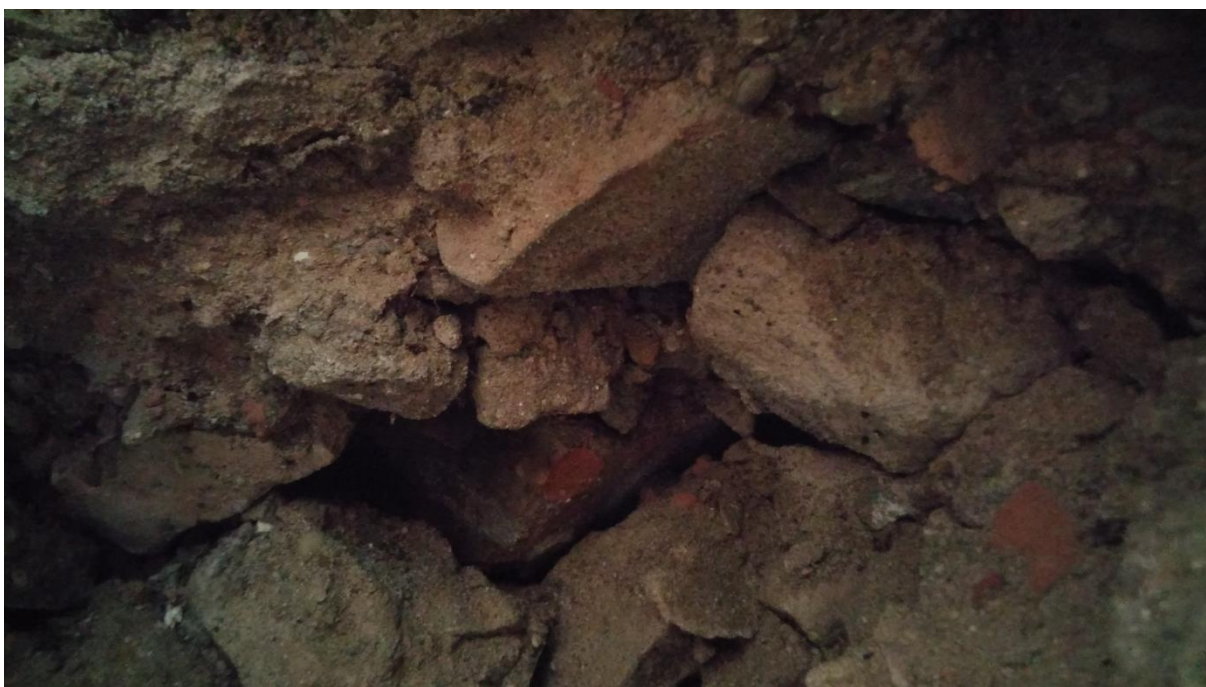
Fot. 8. Widok podbudowy w pkt. 1 – nasyp gruzowo-ceglany z licznymi szczelinami, zdjęcie wykonano w otworze.
