**Opinia geotechniczna
dla podłoża gruntowego i posadzki
w hali „Syrena” na terenie ITB,
lokalizacja ul. Ksawerów 21 w Warszawie.**

WARSZAWA sierpień 2018

ZAKŁAD KONSTRUKCJI BUDOWLANYCH, GEOTECHNIKI I BETONU

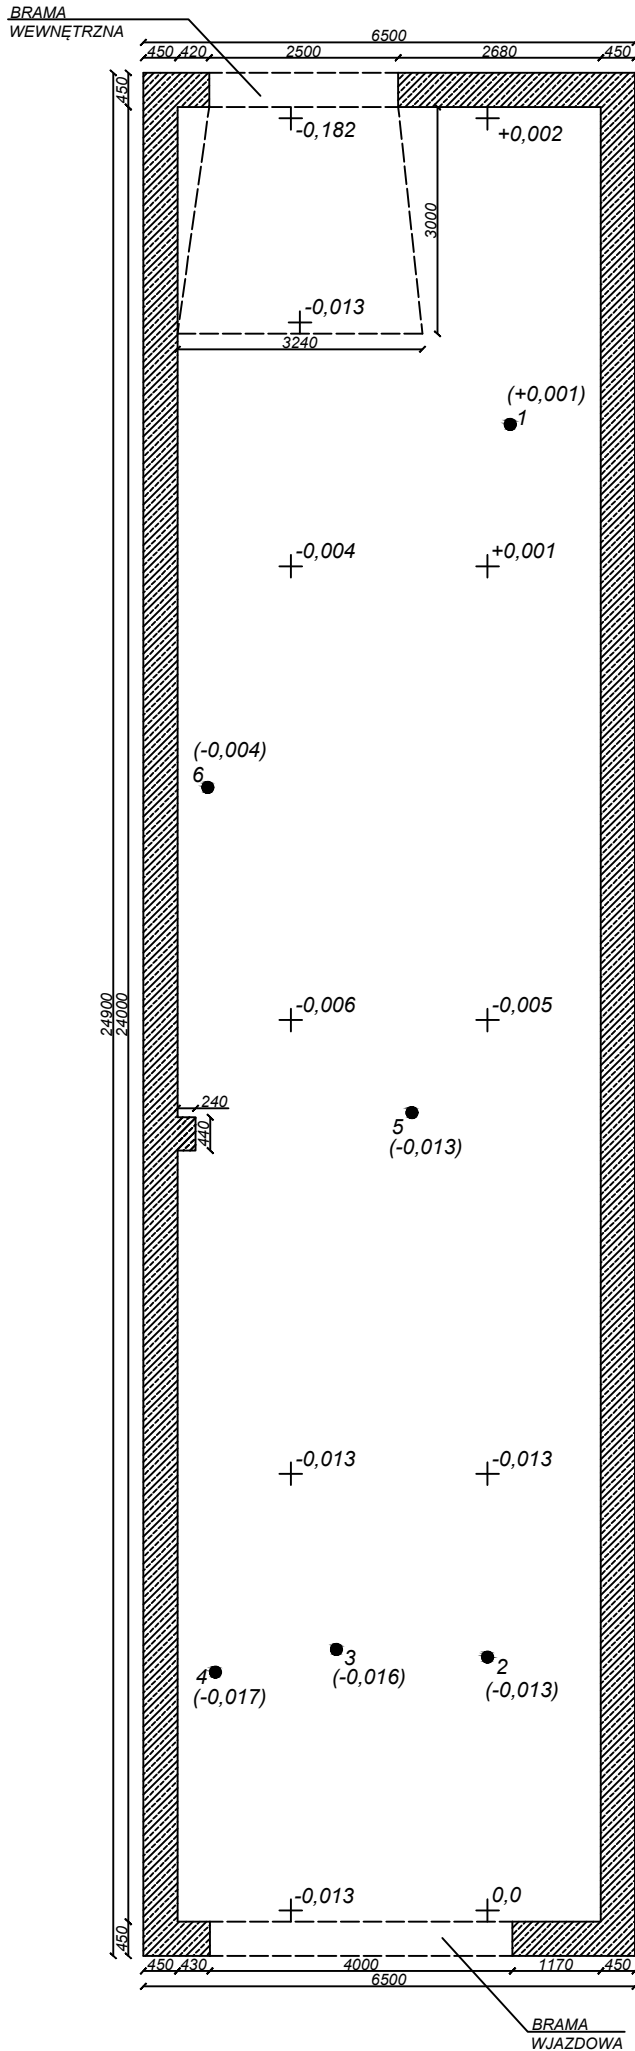
Posadzka w części południowej (do dylatacji – ok. 6 m od ściany południowej) jest w dobrym stanie (brak widocznych rys, jedynie odpryski i ubytki warstwy wierzchniej, ścieralnej). W pozostałej części na posadzce widoczne jest więcej uszkodzeń, powierzchnia jest nierówna i nosi ślady licznych pęknięć.

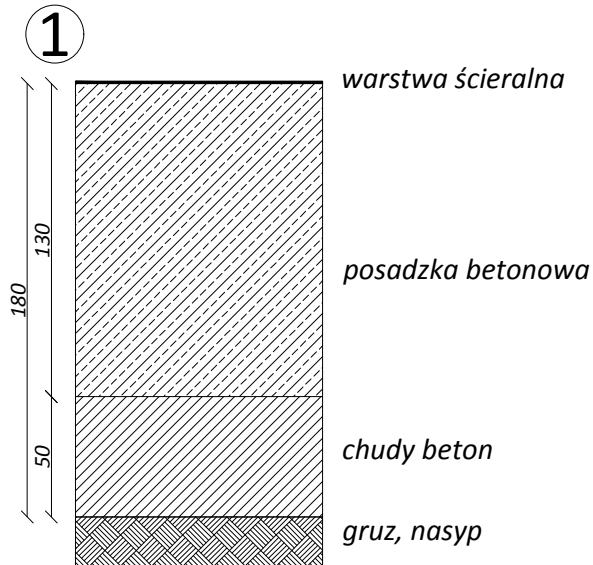
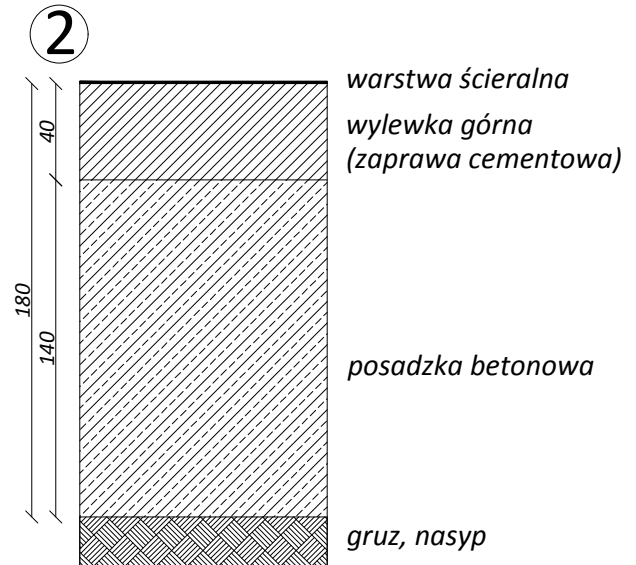
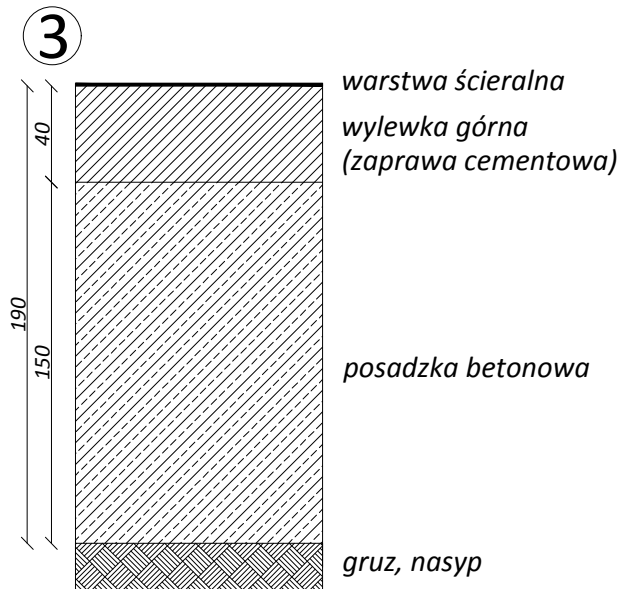
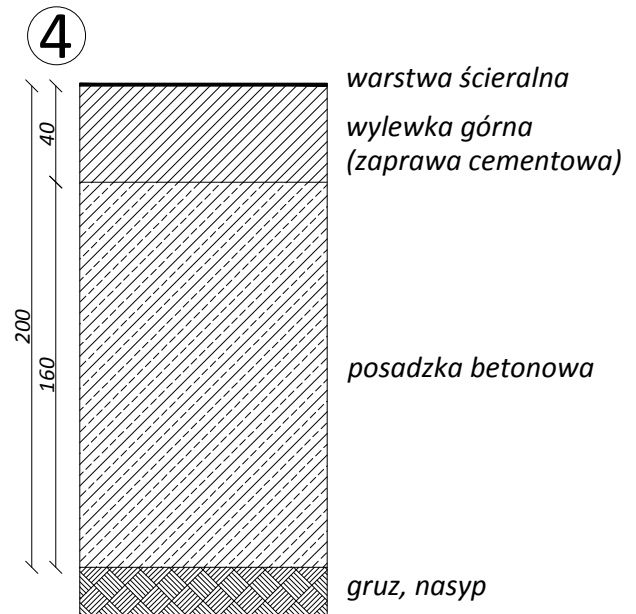
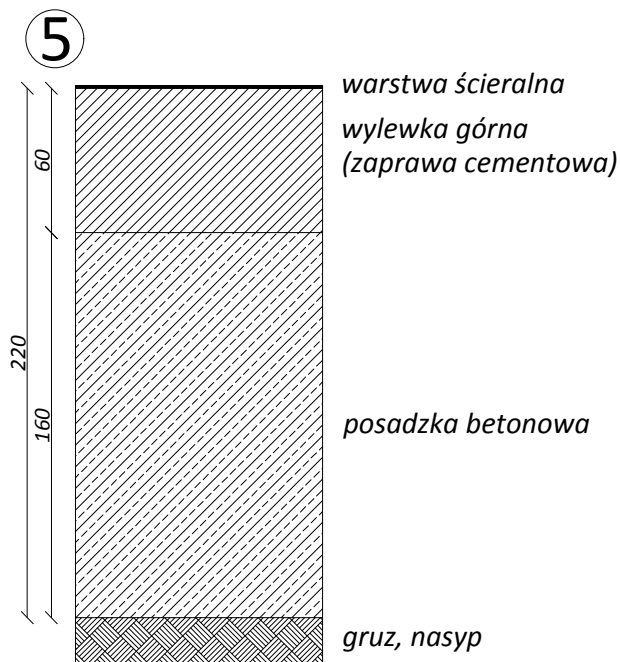
Posadzka została wykonana na warstwie nasypowej, lokalnie wyrównanej warstwą betonu podkładowego. Następnie zasadniczą część posadzki stanowi warstwa betonu niezbrojonego o wytrzymałości średniej odpowiadającej klasie betonu C20/25 (zbliżona do dawnej klasy B25). Warstwa ta może nadal pełnić swoją funkcję (brak widocznych uszkodzeń) o ile poprawiona zostanie podbudowa, przy jednoczesnym wyrównaniu nośności posadzki (np. poprzez wykonanie wzmocnionej warstwy górnej).

Występująca na niej warstwa wylewki (poza częścią południową) wykazuje niską szacowaną wytrzymałość (na poziomie 16 MPa), jednocześnie wyraźnie oddziela się od warstwy betonowej. Wynikiem czego są widoczne uszkodzenia posadzki w obrębie tej warstwy.

NZM - komora klimatyczna do badań cieplno-wilgotnościowych systemów ociepleń i innych rozwiązań elewacyjnych), wymaga usunięcia istniejącej warstwy wierzchniej (wylewki) i wykonanie nowej wzmocnionej warstwy górnej posadzki odpowiednio nośnej i spełniającej wymagania użytkowe (np. ścieralność).
